1号機タービン建屋 現場写真等

2015年7月10日

東京電力株式会社
福島第一廃炉推進カンパニー

1号タービン建屋参考現場写真集(1/3)

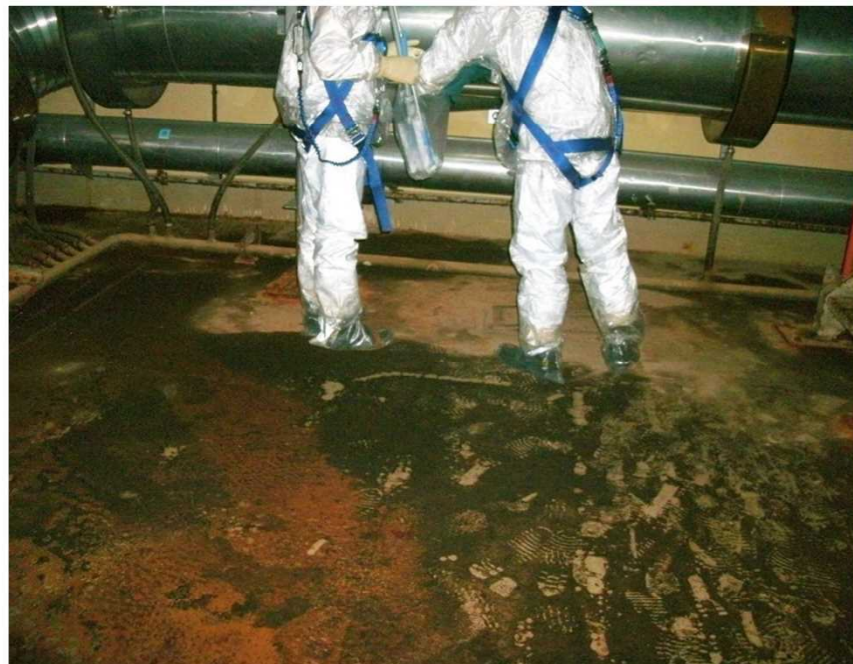
写真①：ヒータールーム地下1階、南側階段降りた前床面には水は無いが、湿った砂があり歩くと足跡が付く

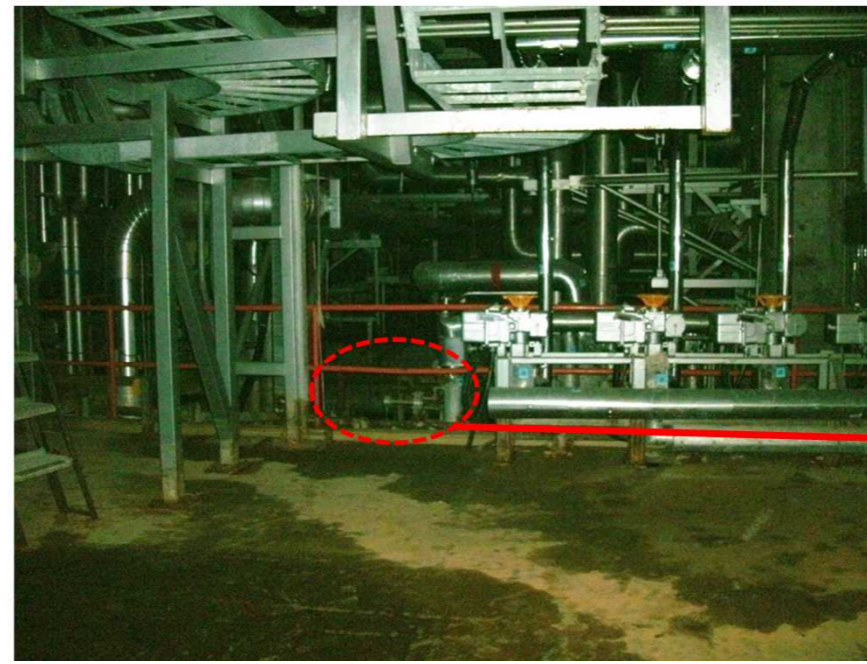
写真②-1：ヒータールーム地下1階OP4900 階段下より北側撮影。オレンジ柵の奥はOP1900まで掘り下がり有り床面は湿った砂のエリア・乾燥したエリアが混在。

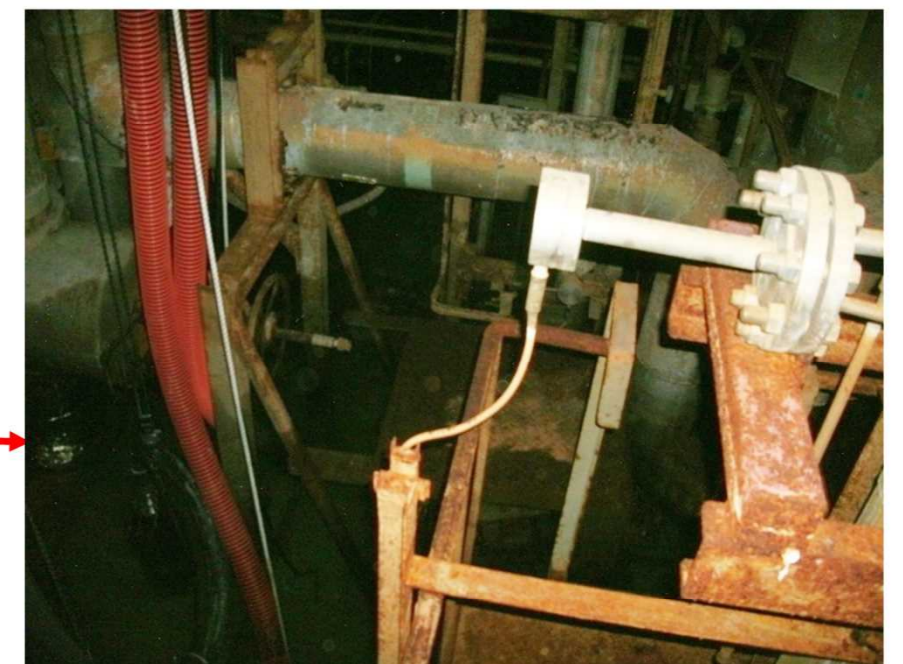
写真②-2：階段下・北側の柵からOP1900撮影 線量約20mSvh 視認性は悪いもののOP1900の床面に水面がある事が確認できる。機器が混在し狭隘なため、除染装置のアクセス・作業が困難。

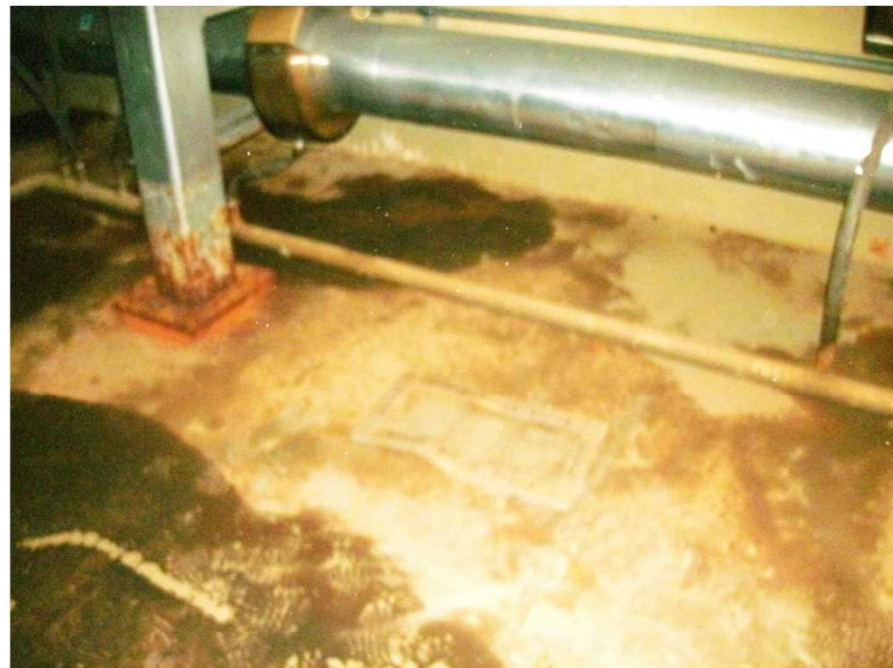
写真③：床サンプリング箇所（写真①周辺）床面では一部砂等が乾いている箇所もある。

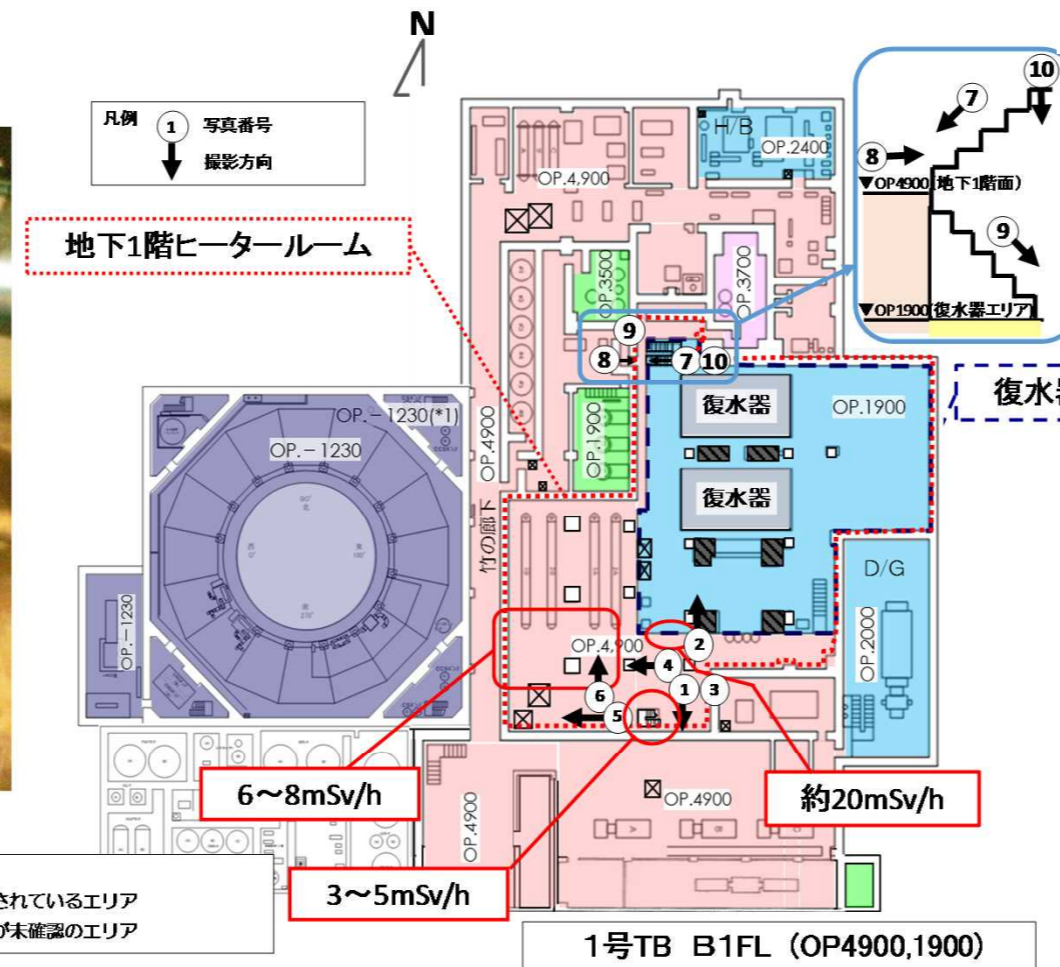
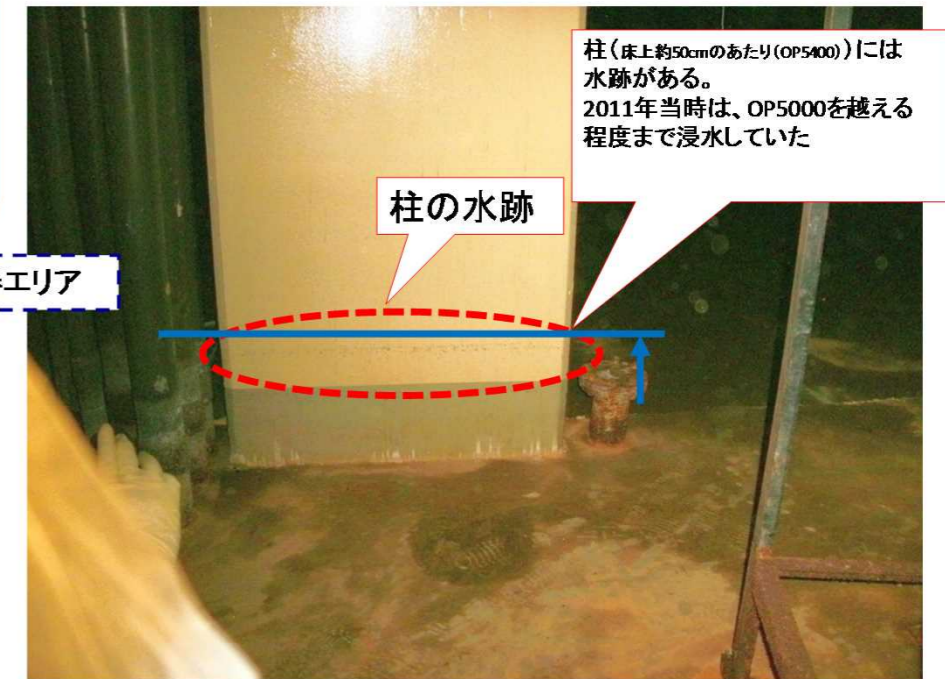
写真④：ヒータールーム地下1階、柱の水跡（東面）西向き撮影 柱には、津波後に浸水した跡が付いている。

柱（床上約50cmのあたり(OP5400)）には水跡がある。2011年当時は、OP5000を越える程度まで浸水していた

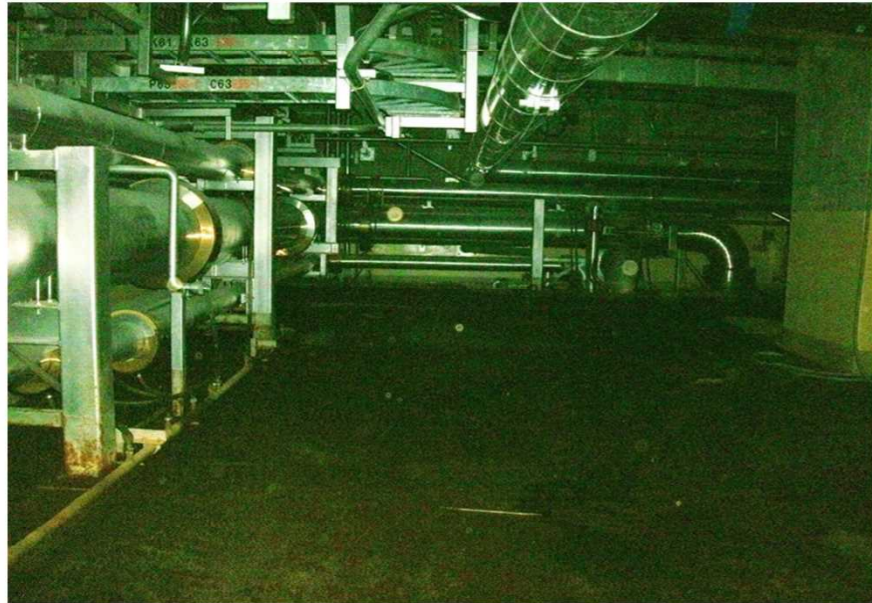
写真⑤: 階段下より西向き撮影 (左の配管は南壁沿い) 床面は湿っていた。

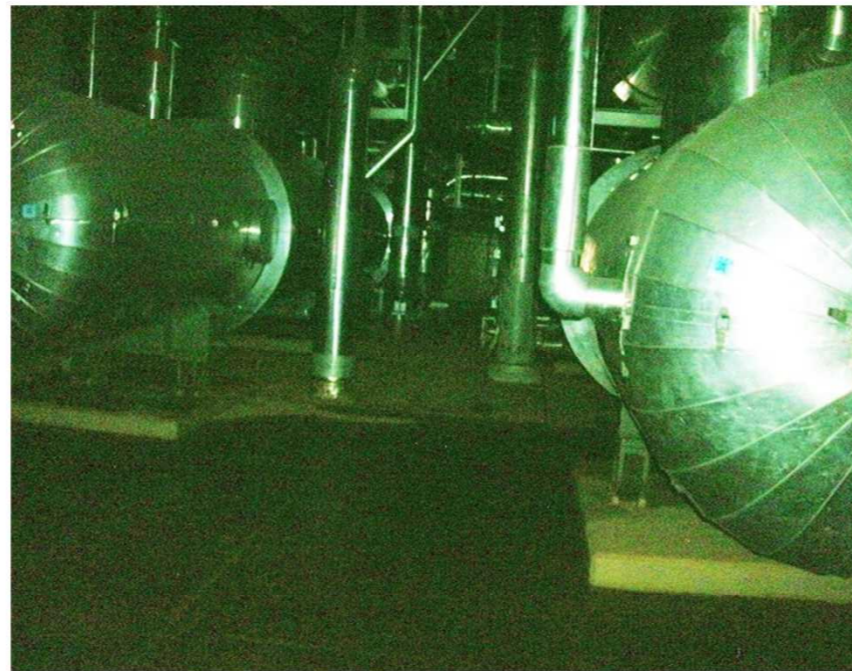
写真⑥: ヒータールーム地下1階、低圧給水加熱器1A/2A間より北側撮影。約6~8mSv/h前後。奥に床面が乾いた箇所がある。

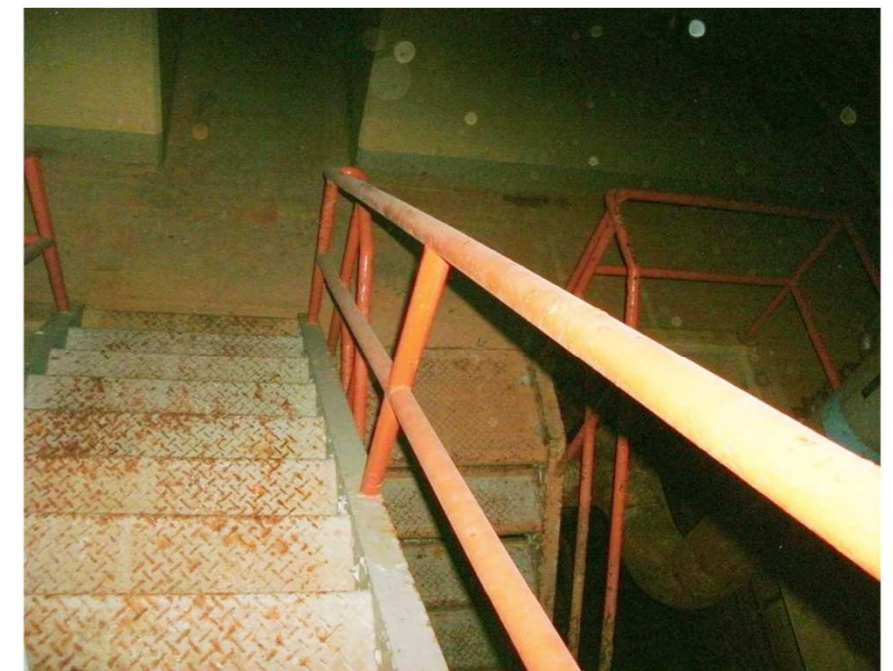
写真⑦: ヒータールーム北階段1階~地下階途中踊り場から東向き 床面は乾燥している。

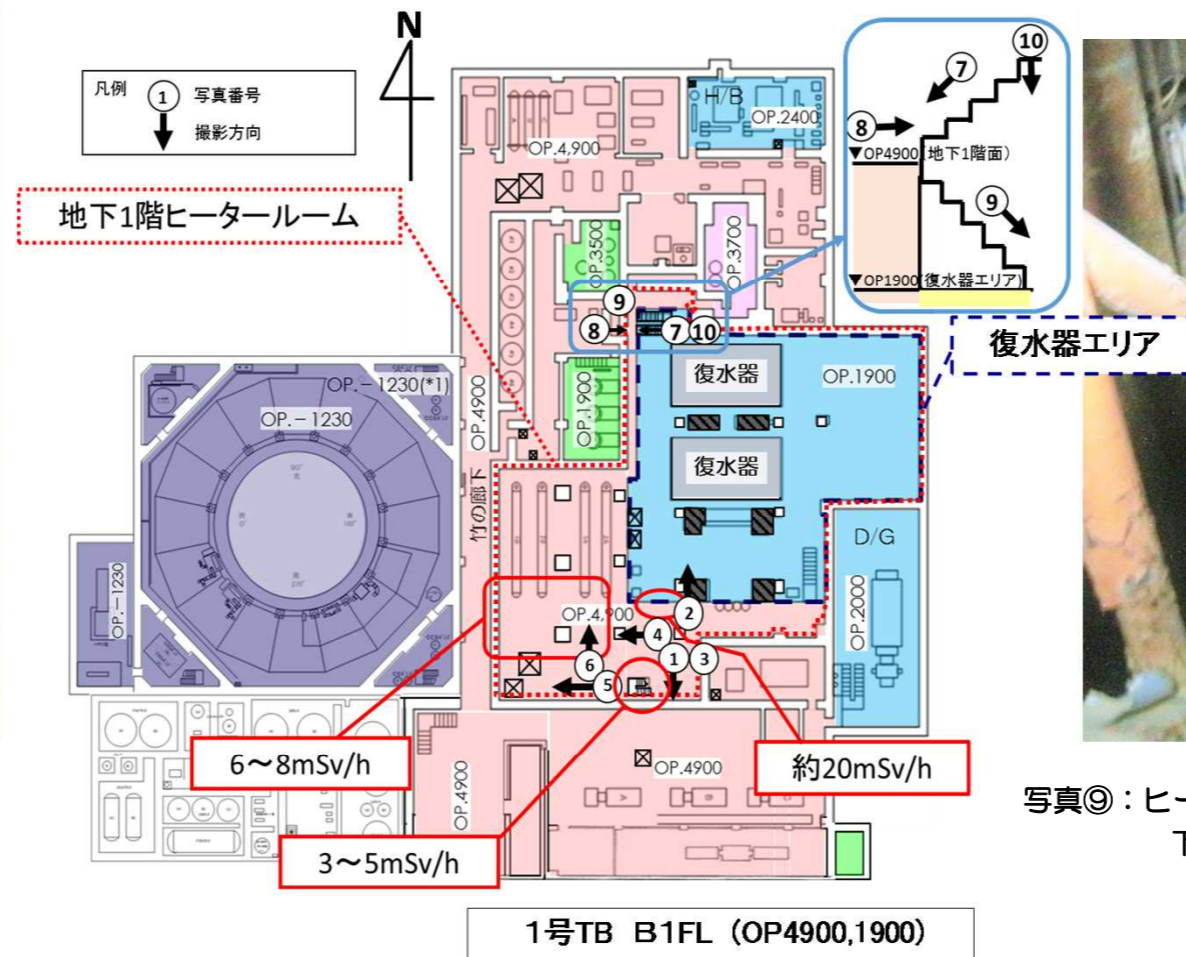
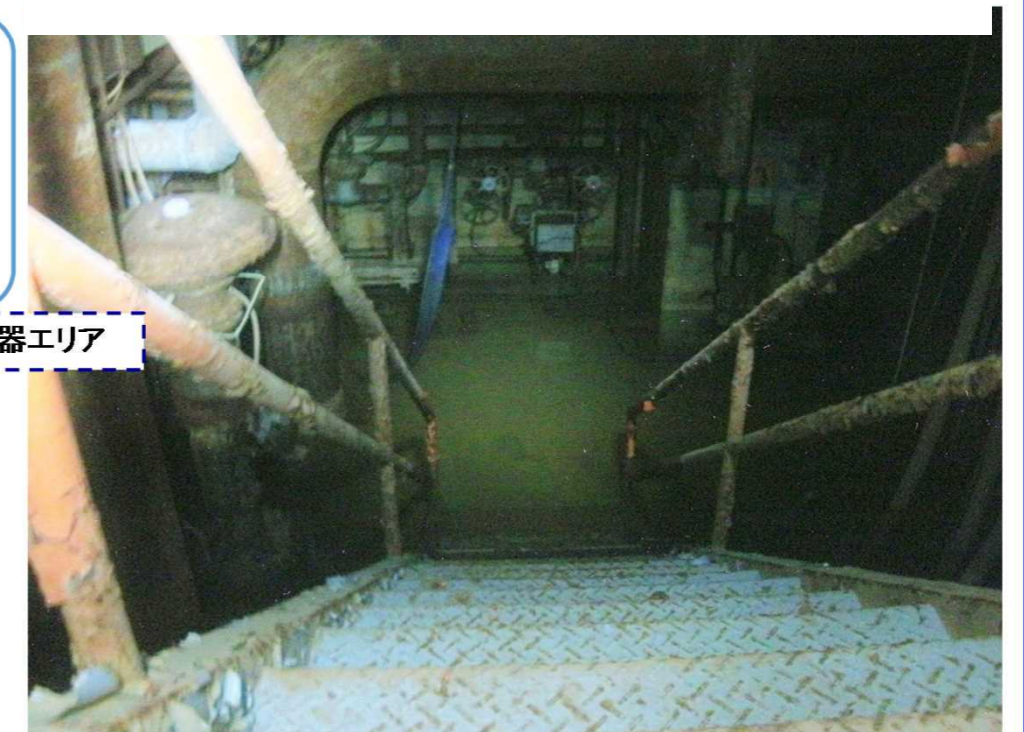
写真⑨: ヒータールーム北階段地下階OP4900よりOP1900の途中 (東向き) 下り階段の降り口二段程度まで浸水している。

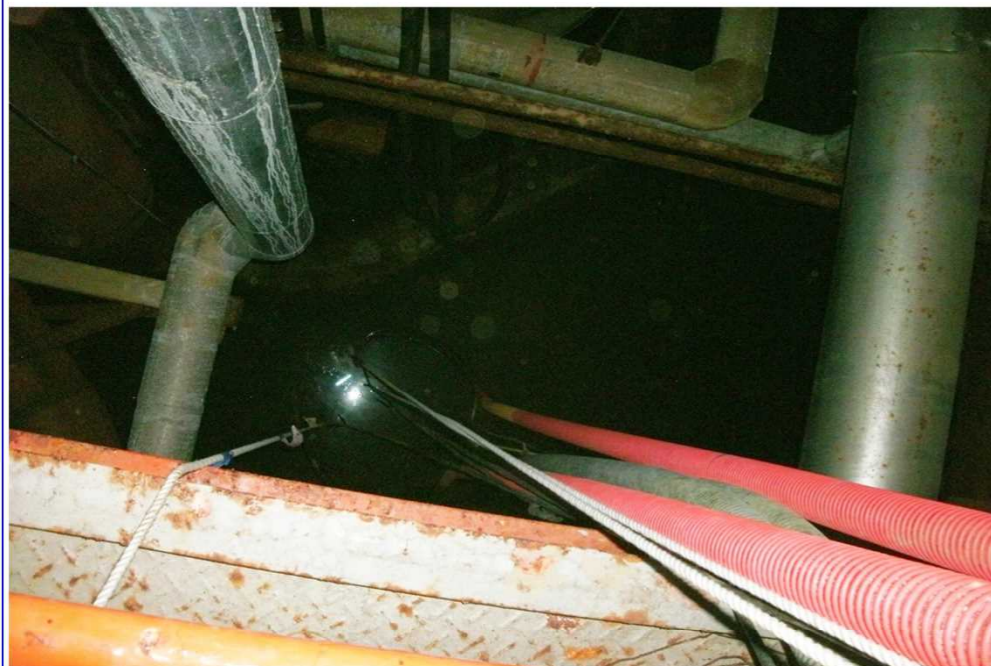
写真⑩：ヒータールーム北階段下（踊場から南側覗き込み）
カメラのフラッシュが水面で反射することで水面を確認できた。

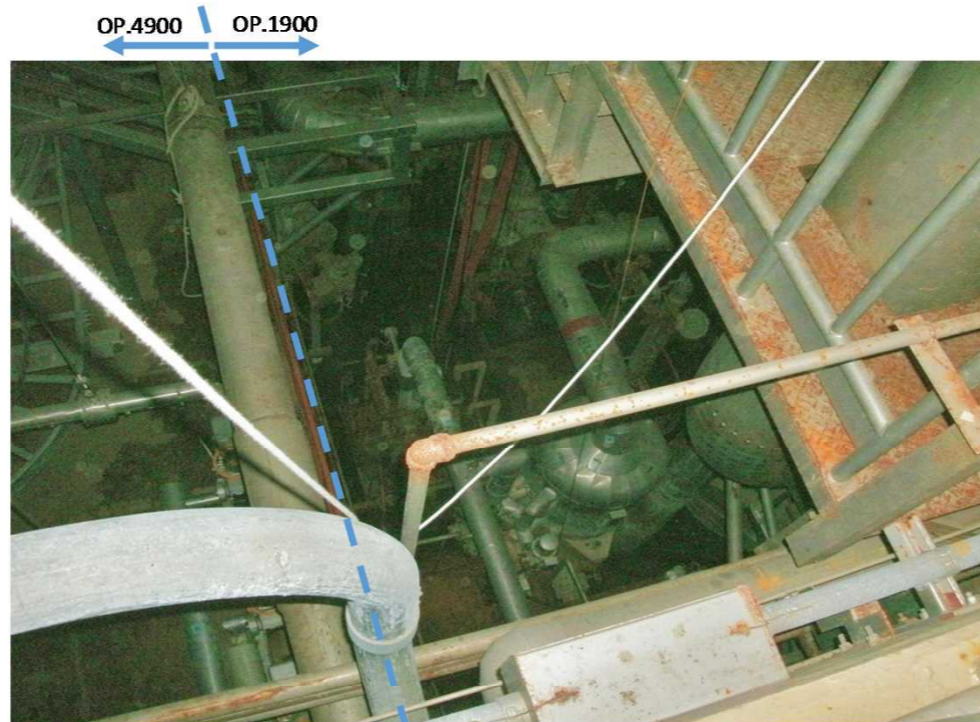
写真⑪：1階ヒータールーム TBペDESTAL南角(プラットホーム開口)より西MS側覗き込み（ダスト・線量測定箇所）
OP.1900エリアに設置しているホースの先に水面を目視確認できた。

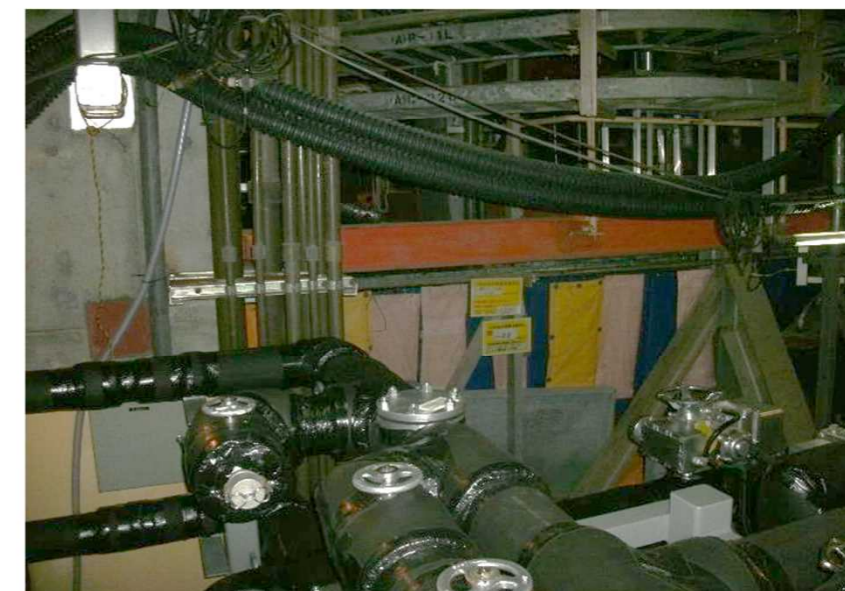
写真⑫：1階ヒータールーム南西から開口部を見た写真
開口部の手すりには遮蔽が設置されている。
開口部周辺は滞留水移送配管等が敷設され狭隘なため現状作業は困難

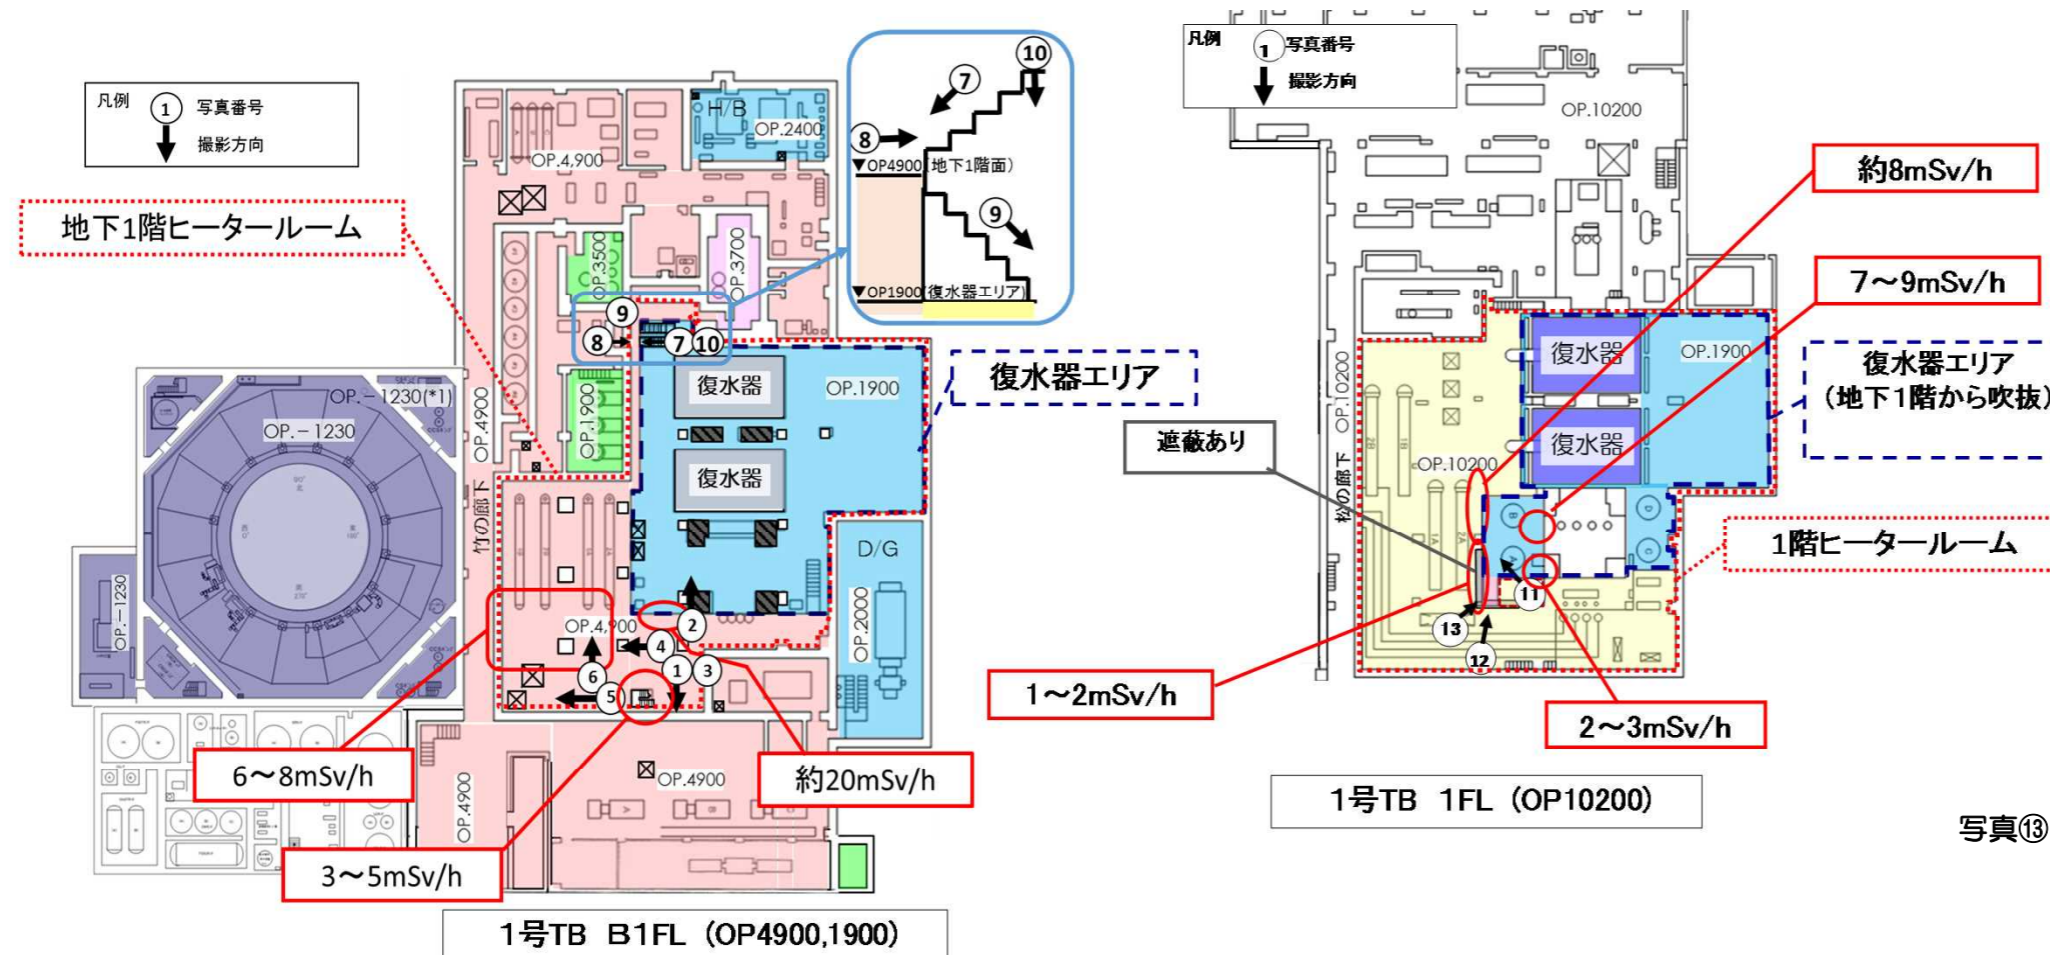
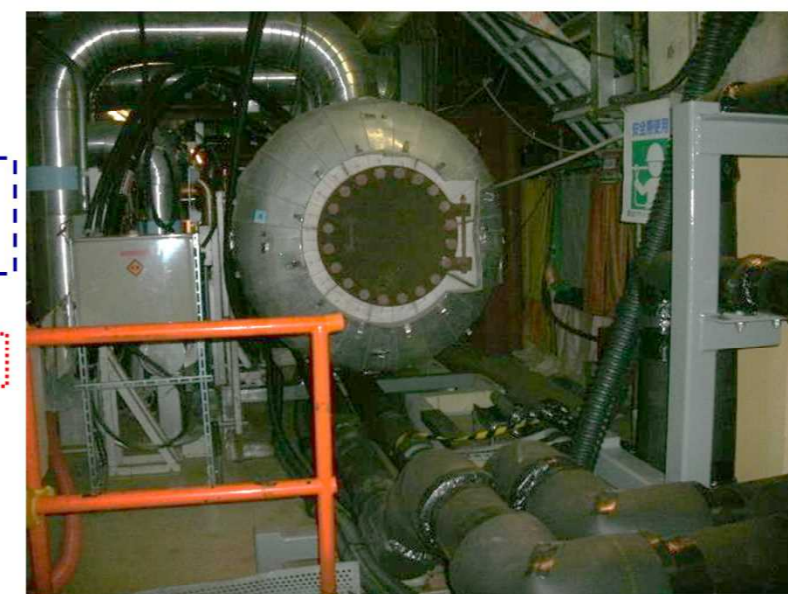
写真⑬：ヒータールーム南西から開口部（干渉物&遮蔽あり）
写真ヒーターの右奥が地下階からの開口部であるが狭隘であり人の通行は困難。開口部脇には写真⑫と同様に遮蔽あり
