HTI連絡トレンチ水位上昇について

平成26年5月29日
東京電力株式会社
福島第一廃炉推進カンパニー

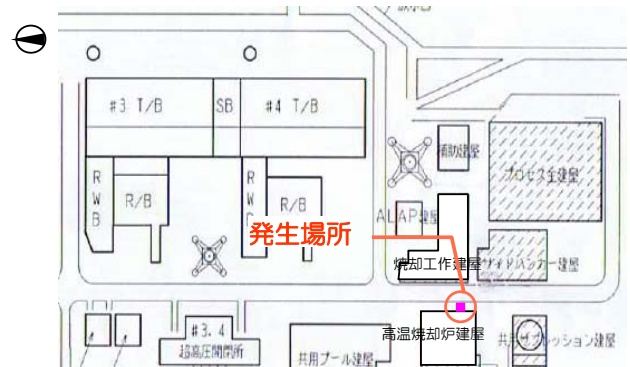
■発生場所

1～4号機高温焼却炉建屋他止水対策工事(以下HTI止水対策工事)において、HTI連絡トレンチの閉塞に向けてグラウト注入孔の穴を削孔したところ、注入孔とトレンチ躯体の隙間から地下水が流入し、HTI連絡トレンチ水位が上昇した。

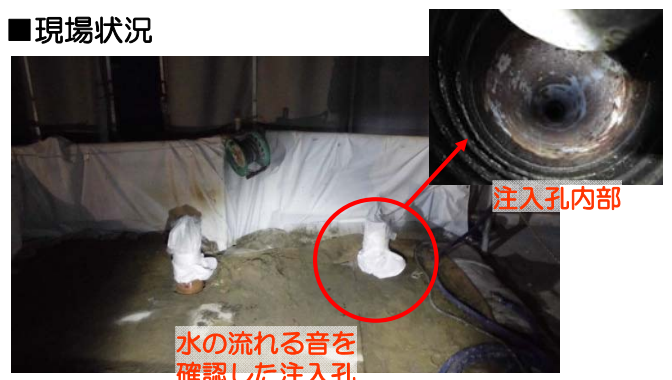
■現場状況

- 8:10 HTI止水対策工事 作業開始
- 10:30頃 当該注入孔の削孔完了
- 14:05 HTI止水対策工事 作業終了
- 16:22 HTI連絡トレンチ水位上昇を確認
- 16:30頃 水位上昇の原因調査を開始
(関係作業・機器故障について調査)
- 18:30頃 水位計の故障でないことを確認
- 21:50頃 HTI連絡トレンチのグラウト注入孔のうち
の1箇所から水が流れるような音を確認

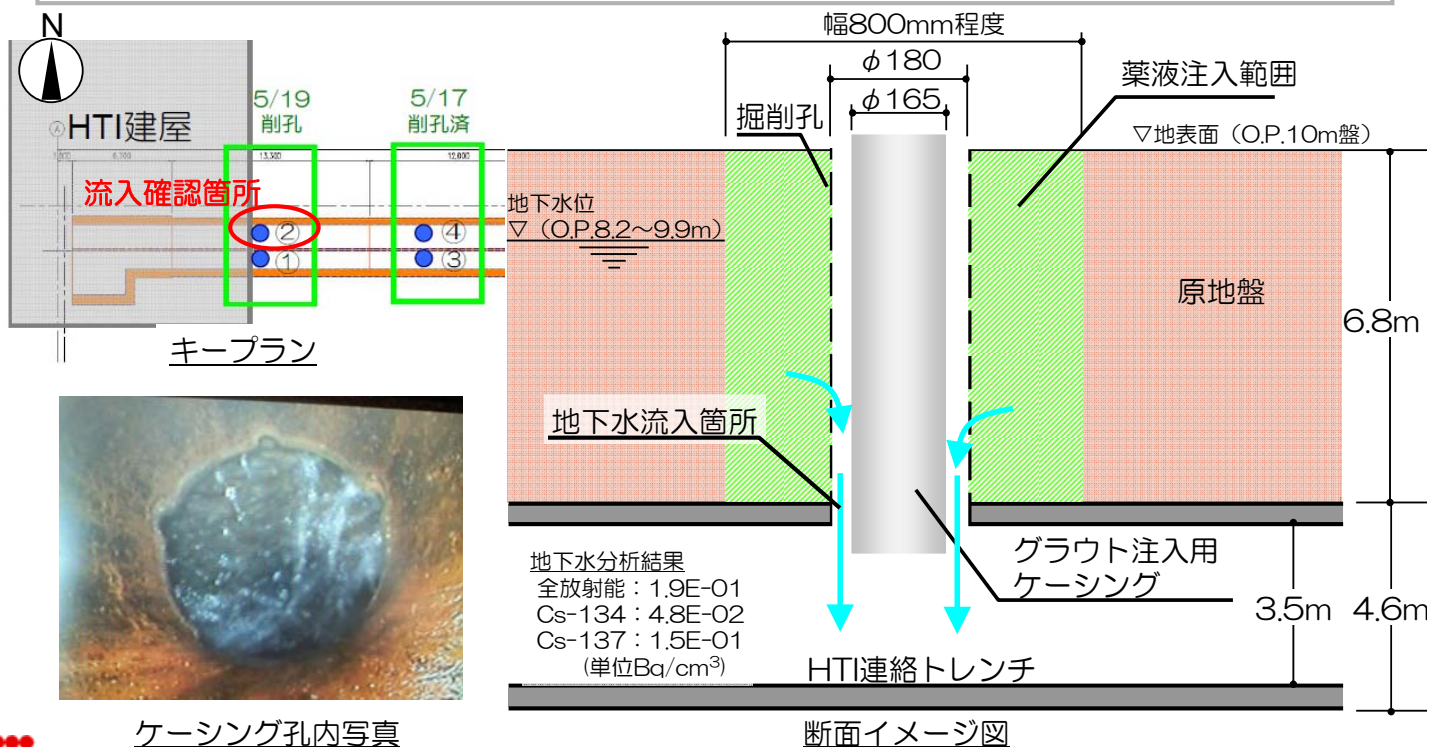
3. 地下水流入箇所

カメラ調査によりグラウト注入用のケーシングを入れるための掘削孔とグラウト注入用ケーシングの間隙から地下水が流入していることを確認した。(想定流入水量 約12t/h)

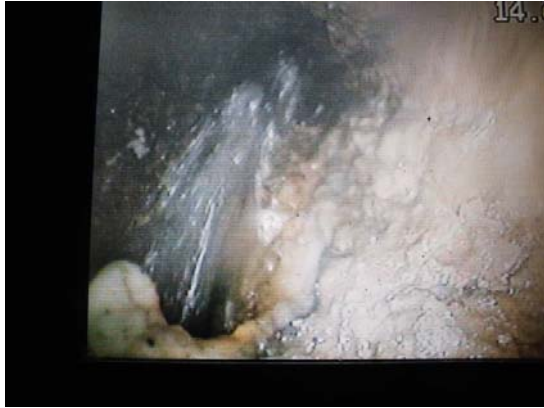
写真1 作業開始前

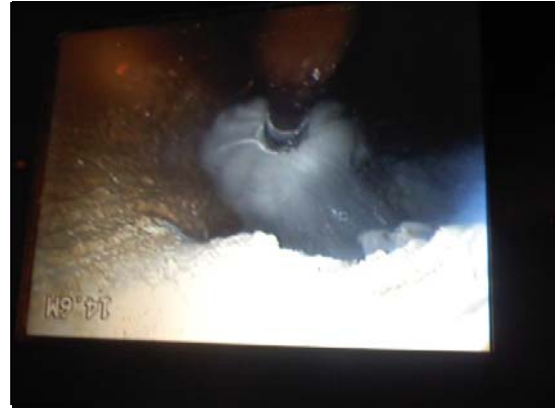
パッカーによるコア抜き開口の閉塞を行った結果、地下水の流入はほぼ無くなったことを確認した。
(5/21 3:11 現場確認実施)

3:02 パッカー膨張開始 (OP5300より地下水流入があり、パッカーはその付近に設置)
3:11 パッカー膨張完了。
地下水位 OP 7.5m [GL-2.8m] , 水音が無くなったことを確認。

写真2 パッカー膨張（閉止）状況

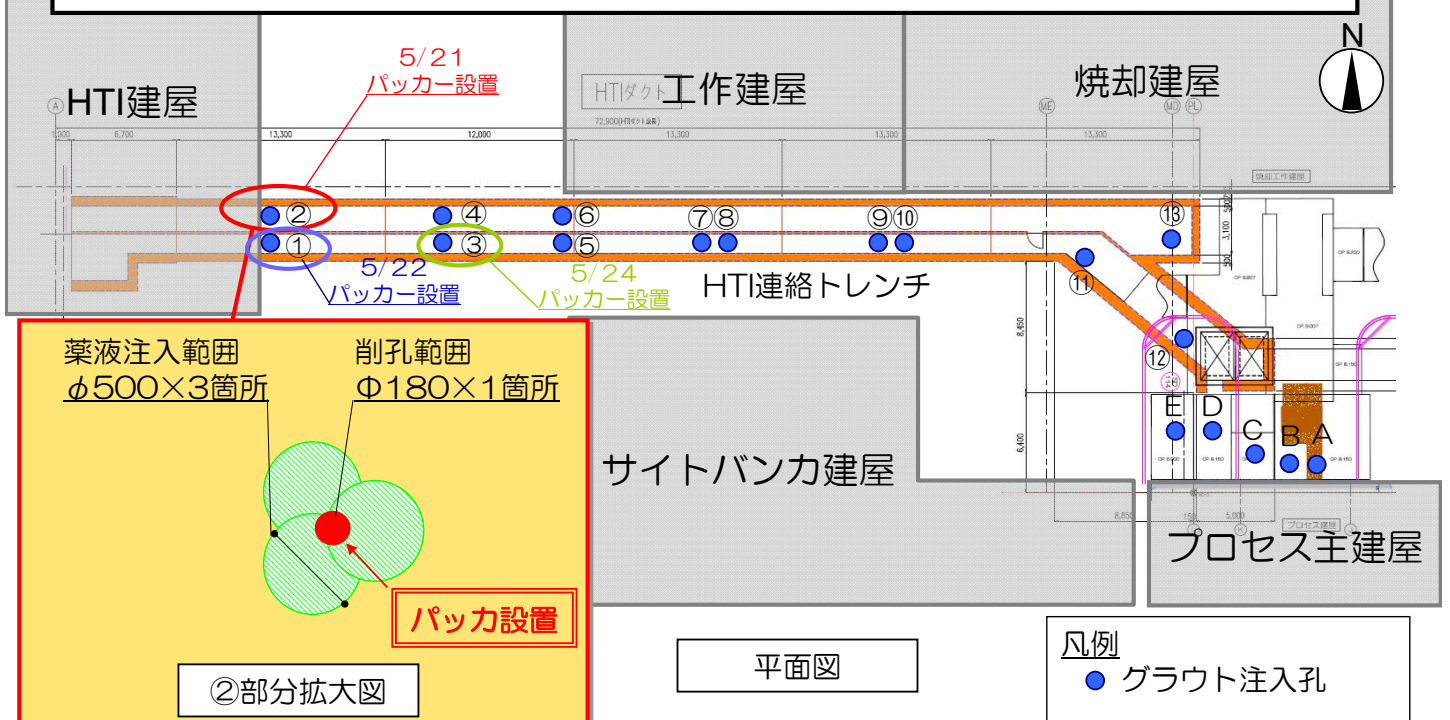
6. 地下水流入に対する対策実施箇所（孔内パッカー設置）

孔内パッカー設置（5/28現在：No①②③設置済み）を実施することで、地下水の流入抑制効果は多少見られた。
