タービン建屋東側における 地下水及び海水中の放射性物質濃度の状況について

平成26年5月29日
東京電力株式会社

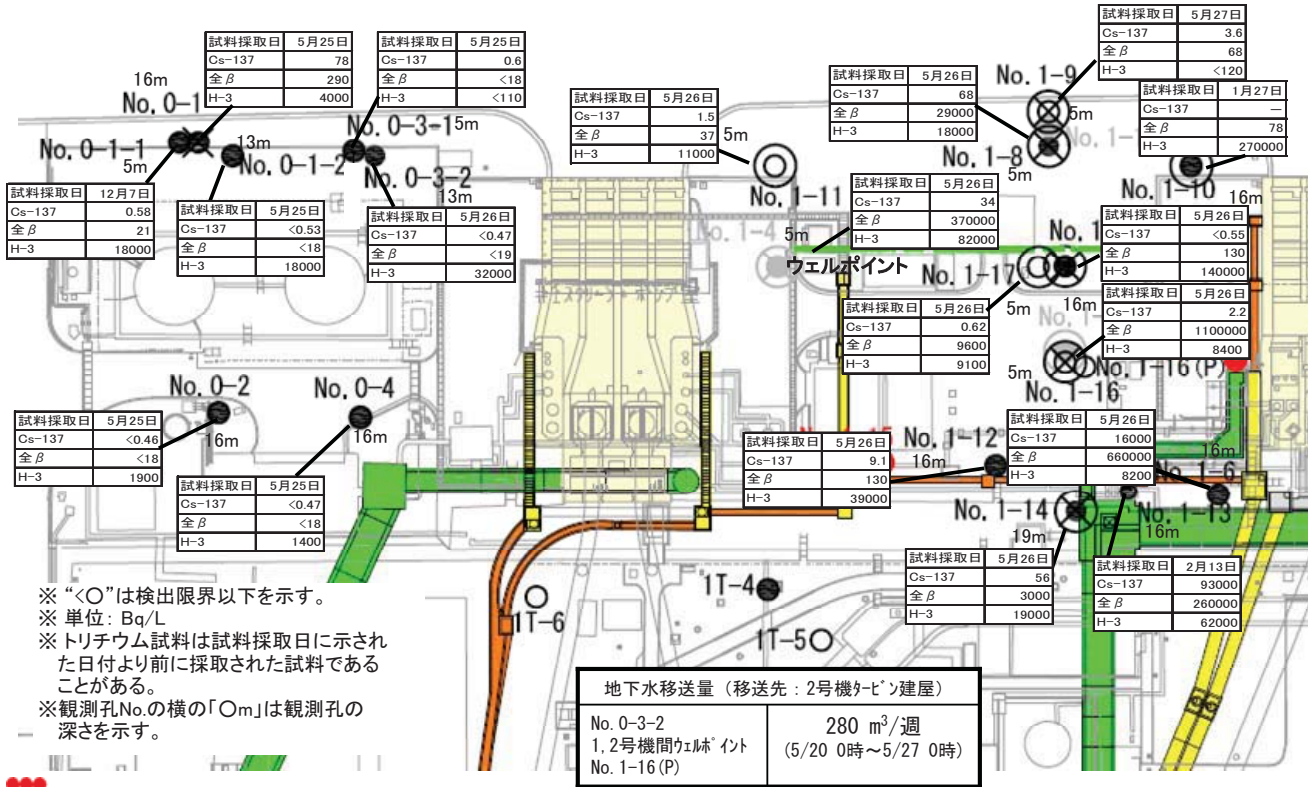
タービン建屋東側の地下水濃度 (1/2)

- H-3濃度が高い海側のNo.0-3-2 で、12/11より開始した地下水汲み上げによる効果を継続監視(1m³/日)。4/7以降、30,000Bq/L台となり、5/8に18,000Bq/Lまで低下したが、5/15以降、30,000Bq/L台。
- 3月以降、エリア全体でH-3濃度が低下。

- 1,2号機間ウェルポイントは、H-3、全β濃度が十万Bq/L台と高い状況。
- No.1-16は、1/30に全β濃度が310万Bq/Lまで上昇したが、2月中旬より低下に転じて100万Bq/L台で推移し、4/7以降100万Bq/Lを下回っていたが、5月より100万Bq/L前後で推移。1/29より開始したNo.1-16(P)の地下水汲上げによる効果を継続監視(1m³/日)。

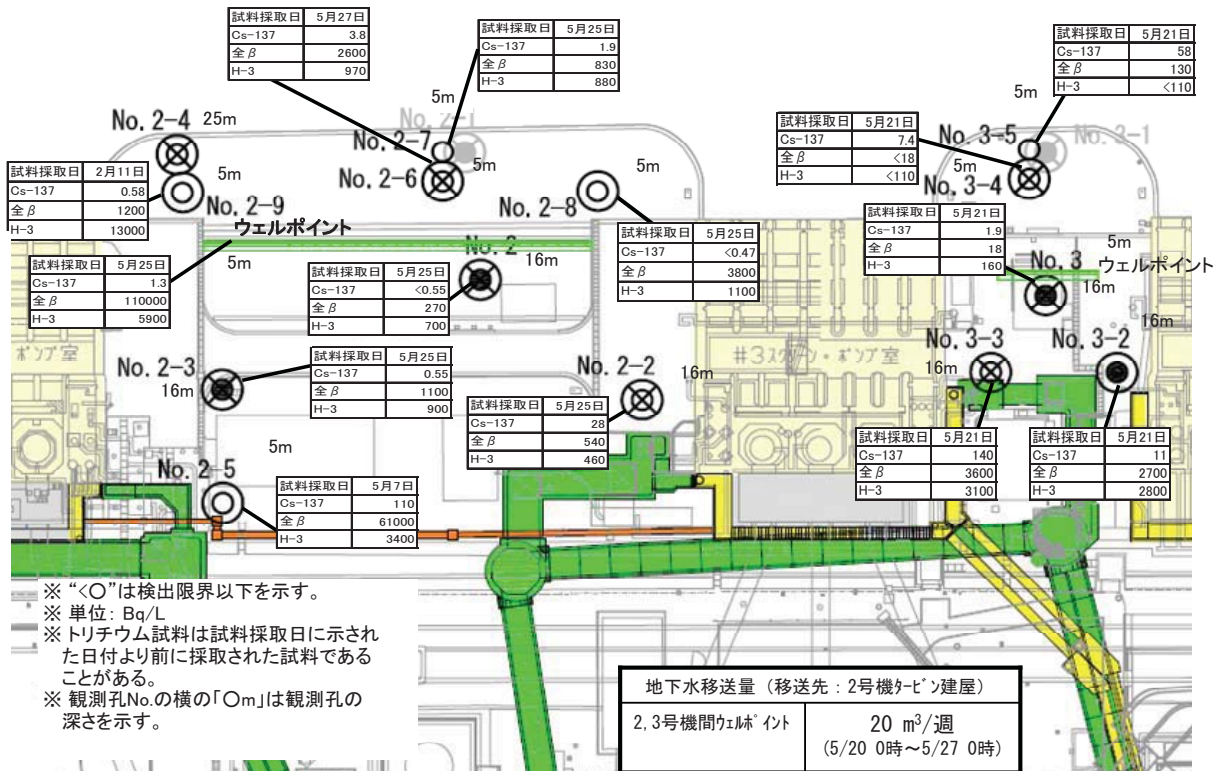
タービン建屋東側の地下水濃度 (2/2)

- 2,3号機取水口間は、北側(No.2-5、ウェルポイント北側)で全β濃度が高い状況。
- No.2、No.2-2、No.2-3、No.2-6では、全β、H-3濃度とも横ばいで推移し、上昇は見られていない。
- 南側の汚染状況を確認するため、No.2-8で採水を開始。エリア中央のNo.2-6と同程度の濃度であったが、全β濃度が上昇し、4,000Bq/L程度で横ばい。
- 地盤改良の外側のNo.2-7は、全β濃度が上昇し、1,000Bq/L程度で推移。
- 地下水濃度の高い北側で、ウェルポイント北側の地下水汲み上げによる効果を継続監視(12/8~2/13:2m³/日、2/14~:4m³/日)。
- 下部透水層で採水するためNo.2-4を追加。Cs-137、H-3、全βは検出されていない。

- 各観測孔とも放射性物質濃度は低いレベルで推移。
- 3号機主トレンチの南側分岐トレンチの南側にNo.3-2を追加。全β、H-3濃度とも高い時期(昨年7月)のNo.3と同レベル。
- 同じく北側にNo.3-3を追加。No.3-2に比べ、Cs-137濃度が高い。

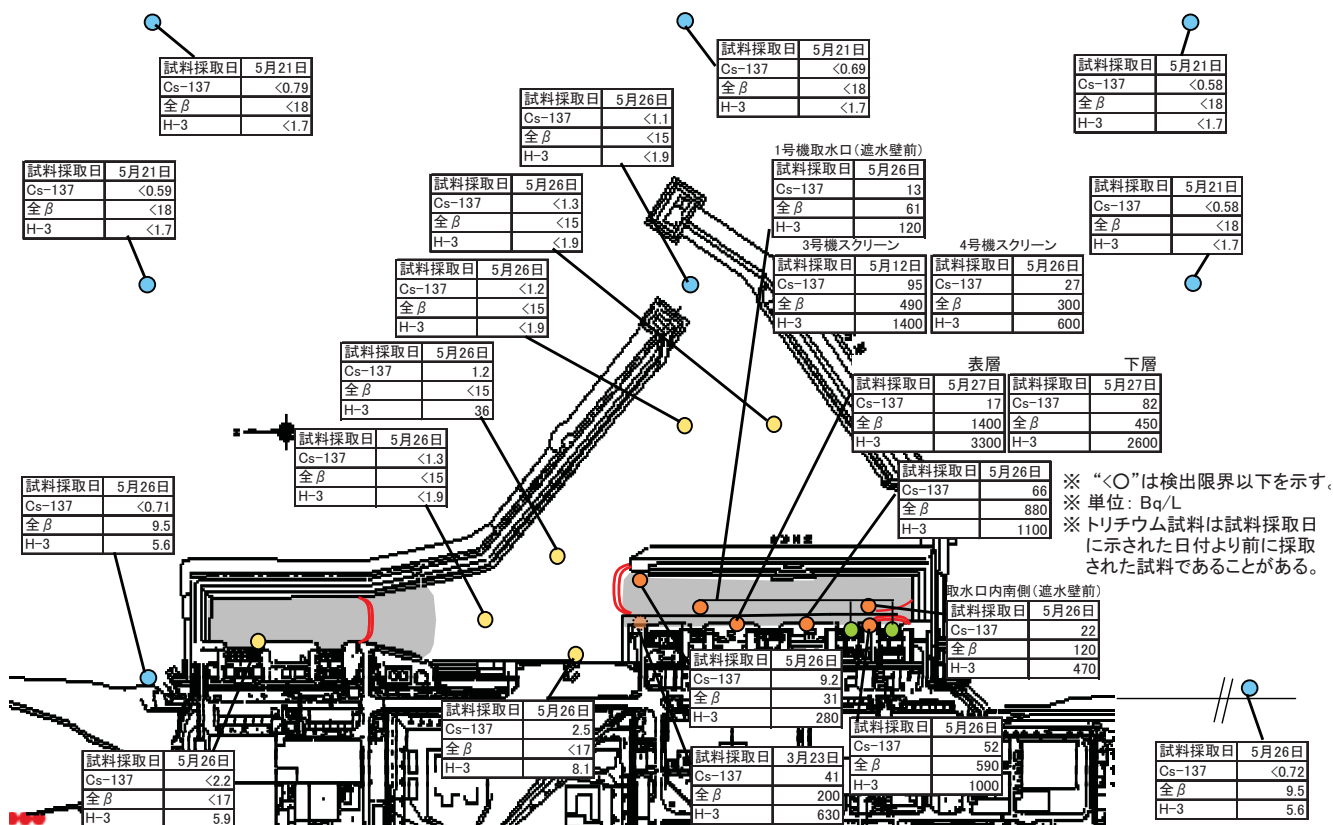
港湾内外の海水濃度

- 1,2号機、2,3号機、3,4号機取水口間のCs-137、H-3、全β濃度について、1,2号機間のCs-137濃度を除いて、3月末以降上昇が見られる。
- 遮水壁内側の埋立工事の進捗に伴い、1号機、2号機、3号機取水口前のシルトフェンスを撤去。また、新たに1～4号機取水口南の遮水壁開口部前にシルトフェンスを設置し、その外側で採水を開始(3/6～)。1号機取水口前の遮水壁外側でも採水を開始(4/28～)。
- 遮水壁外側の2箇所のCs-137、H-3、全β濃度は、東波除堤北側と同レベル。

- これまでの変動の範囲で推移。

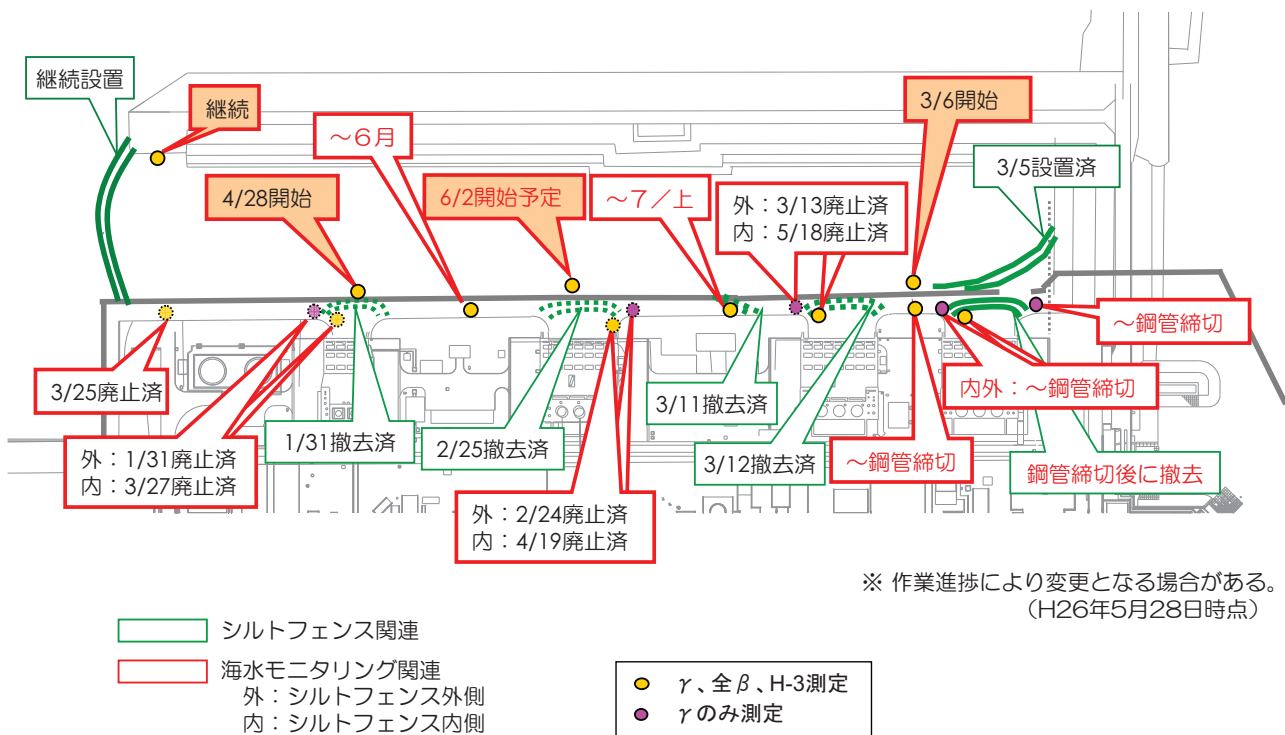
シルトフェンスの撤去・設置と海水採取点の見直し

○ 海側遮水壁の埋立工事の進捗に伴い、順次、海水の採取点が減少。採取点の見直しを検討。

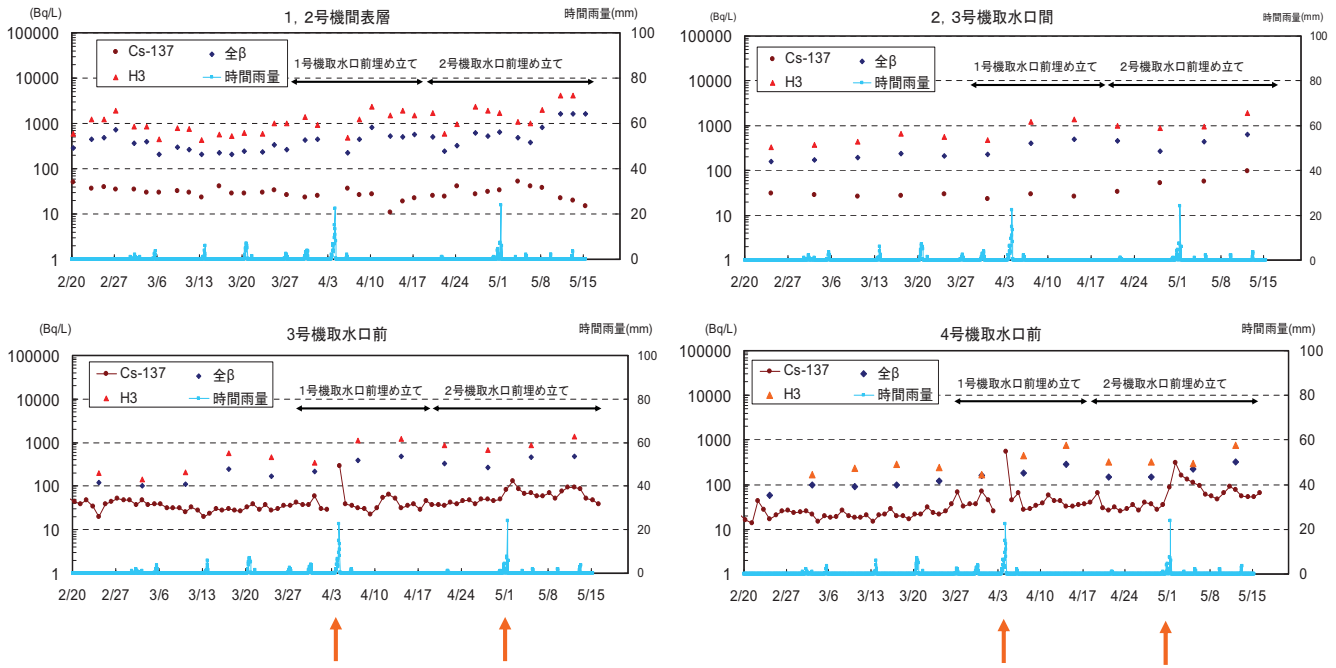
取水口付近の海水中放射能濃度について(2/2)

- 3月以降、1～4号機取水口付近の全β、トリチウム濃度がゆっくりと上昇。
- 遮水壁内の埋め立ての進捗により、遮水壁内側の海水量が減少。4m盤からの汚染地下水の流出がまだあるとすれば、遮水壁内側の海水中濃度は上昇するものと考えられる。
- また、4月4日及び5月1日の降雨後には、3、4号機間の全β、トリチウム濃度がゆっくりと1、2号機間と同程度の濃度まで上昇しており、1、2号側の海水が降雨により移動した可能性が考えられる。

○ 4/4, 5/1の降雨後に、3,4号機間の全β、トリチウム濃度が1,2号機間と同程度までゆっくりと上昇

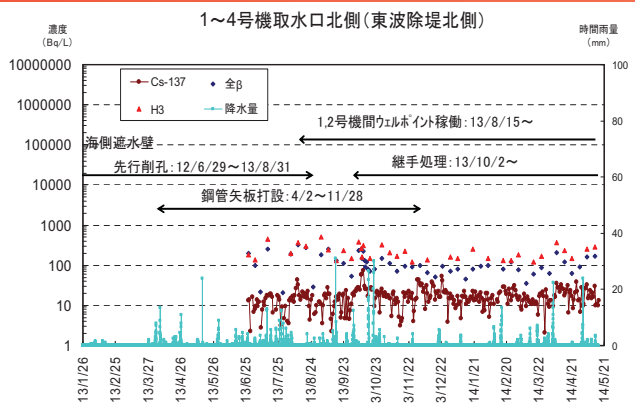
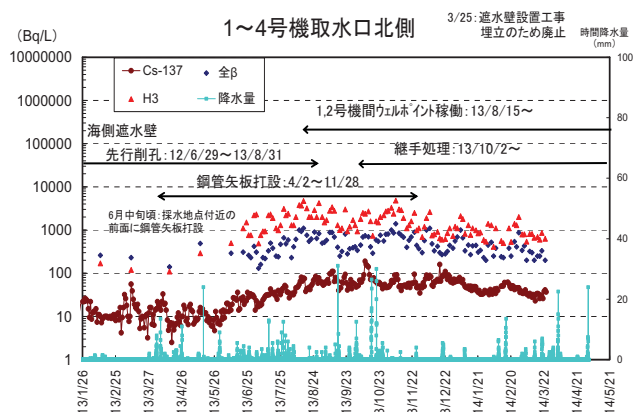
港湾内への影響について（東波除堤北側）

- 昨年6月のモニタリング開始以降、東波除堤北側地点の海水中濃度は、昨年5月以前の1～4号機取水口北側の濃度と概ね同じ濃度で推移。
- 遮水壁工事の進捗により、1～4号機取水口北側の濃度が上昇したが、東波除堤北側は特に上昇は見られず、むしろ秋以降は若干低下。
- 引き続き監視を継続する。
