4号機使用済燃料プール内 新燃料（未照射燃料）の健全性調査

平成24年5月28日

東京電力株式会社

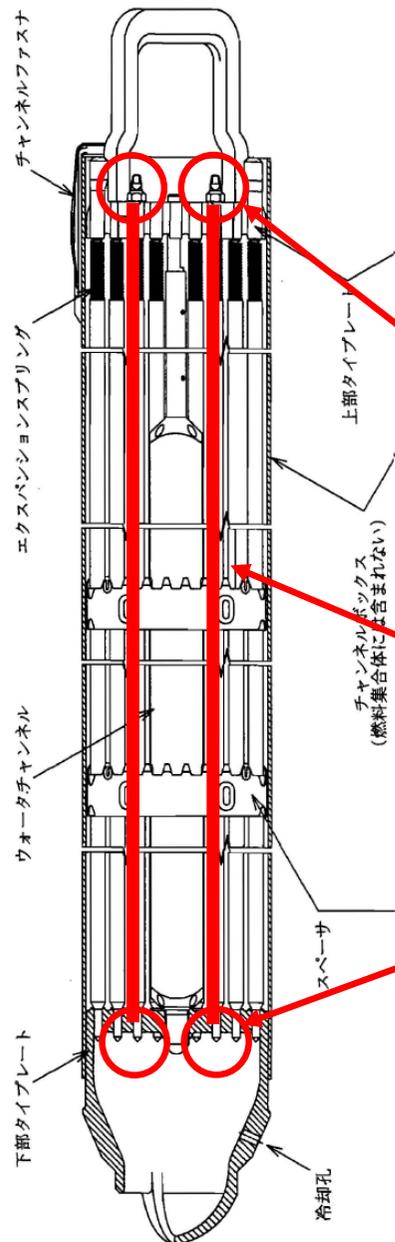
結合燃料棒／ロックナット結合部
(ジルカロイ2／ステンレス鋼の異種金属接触部)

結合燃料棒 (ジルカロイ2)
(片面2本, 計8本)

下部タイプレートへの結合燃料棒ねじ込み部
(ジルカロイ2／ステンレス鋼の異種金属接触部)

- 上部タイプレートと下部タイプレートは、8本の結合燃料棒を介して結合している。
- 結合燃料棒以外の燃料棒は、下部タイプレートに乗っているだけで、上下部タイプレートに固定されていない。

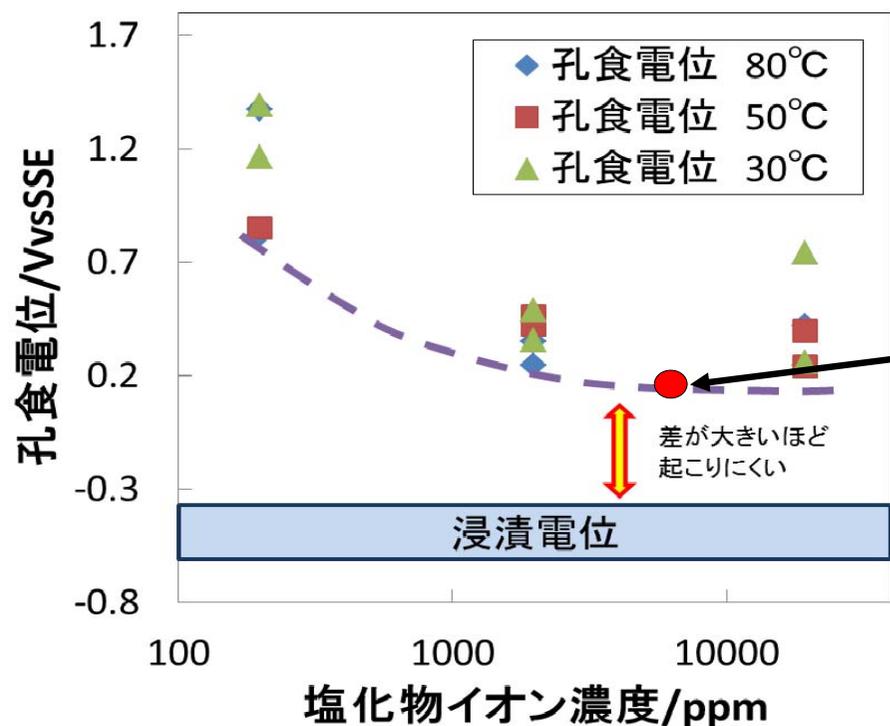
① JAEA実施試験（孔食電位測定）

海水により被覆管材料の孔食電位は下がるが、**孔食が発生する程ではないと推定**

事故時の水質を模擬した場合の孔食電位
(6000ppm, 80°C)

孔食電位 > 浸漬電位であり、孔食は発生しない

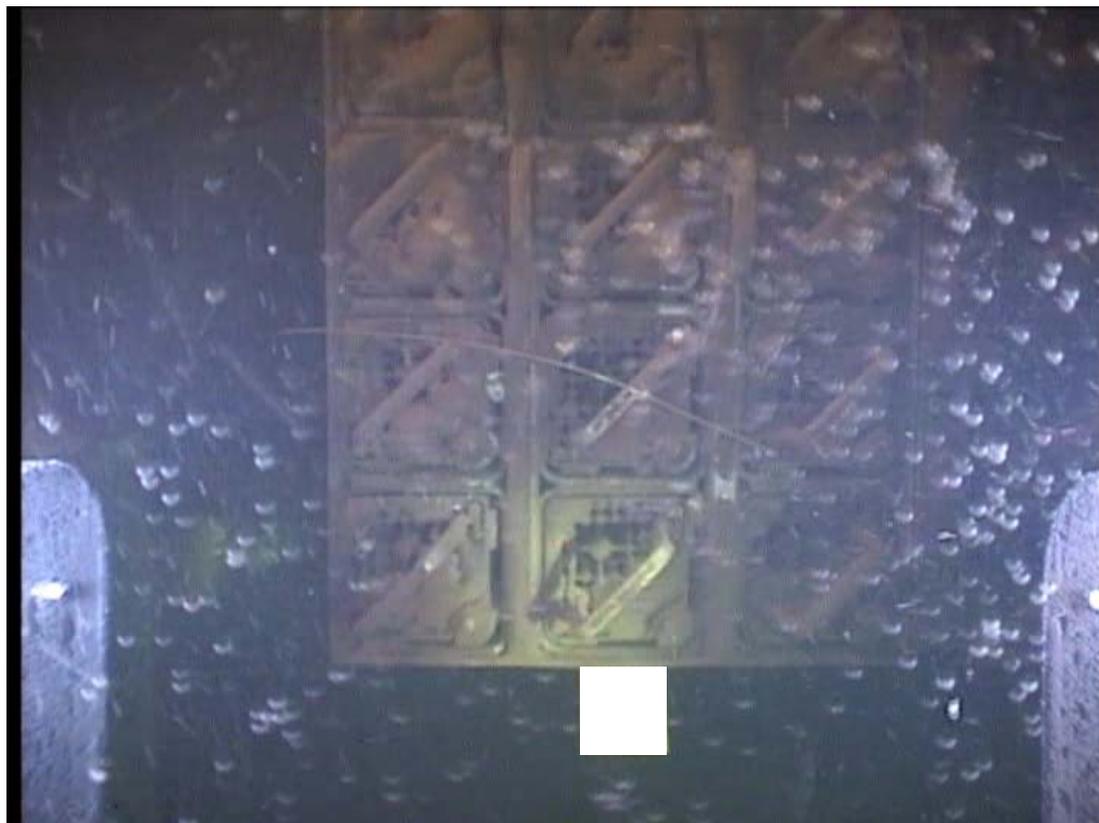
プール内画像
（平成24年3月19日撮影）

- ✓ 平成24年3月下旬のプール内調査の結果、調査対象燃料のガレキによる損傷は無いものと判断している。
- ✓ 未照射のため、放射能、崩壊熱は無視でき、気中に引き上げても安全性に問題はない。
- ✓ 当該燃料の周囲に照射燃料は無く、燃料を誤って落下させた場合でも、被曝の影響は無い。

取り出し対象燃料型式：
9×9燃料（B型）
