東京電力（株）福島第一原子力発電所1～4号機の廃止措置等に向けた中長期ロードマップ進捗状況（概要版）

1. 至近1ヶ月の総括と今後の取組

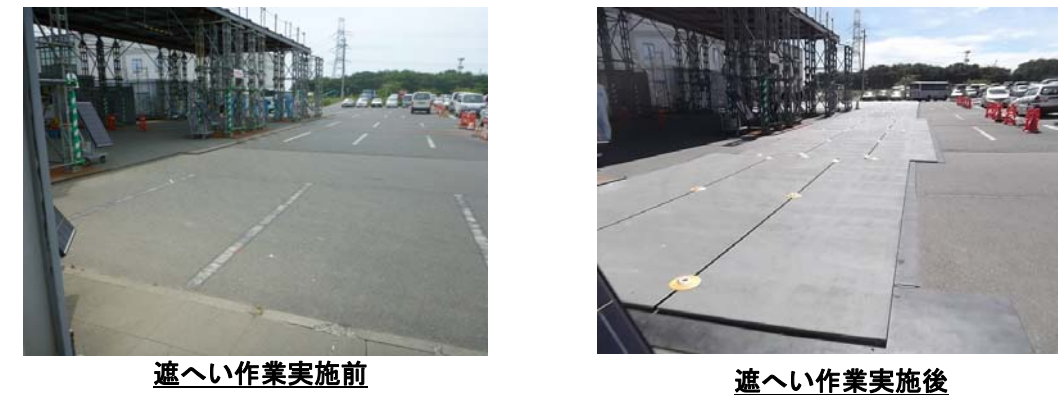
図3：通勤バス待機場所の遮へい作業の様子

- 発電所敷地内除染の計画的実施  
 免震重要棟前で通勤バスに乗車する際の被ばくを極力低減させるため、平成23年5月に通勤バス乗車待ちエリアに鉄板敷設による遮へいを実施済みであったが、更なる被ばく低減のため、免震重要棟前の通勤バス待機場所にも鉄板を敷設する遮へい作業を行い、バス車内で60μSv/hから15μSv/hまで低減したことを確認（8/20～9/26）（図3参照）。今後、正門警備員の常駐エリア除染作業を実施予定（11/中旬～）。

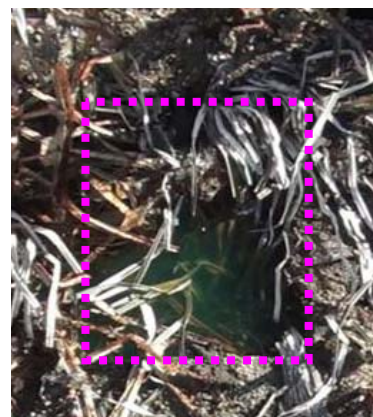
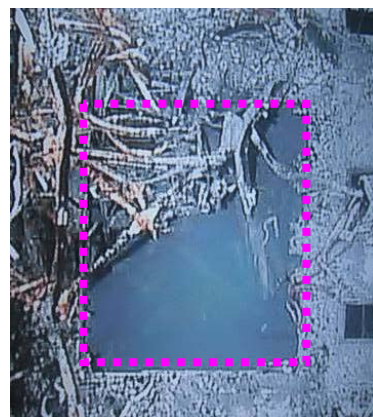
図4：3号機オペフロ瓦礫撤去作業の様子

- 3, 4号機原子炉建屋上部ガレキ撤去
  - ・ 3号機において、原子炉建屋上部ガレキ撤去作業（～平成25年3月頃完了予定）（図4参照）、構台設置作業（～平成24年12月頃完了予定）を継続実施中。
  - ・ 4号機において、原子炉建屋オペレーティングフロア大型機器撤去が完了（7/24～10/2）、燃料取出し用カバー工事（～平成25年度中頃完了予定）は継続実施中。
- 3号機使用済燃料プールへの鉄骨滑落  
 3号機原子炉建屋上部ガレキ撤去作業を実施していた際、不安定な状態になっている鉄骨ガレキを確認。作業を一時中断し、当鉄骨を撤去しようとしたが燃料プール内に滑り落ちて水没した（9/22）。当事象発生後に、使用済燃料プール周辺の雰囲気線量、使用済燃料プール水の放射能濃度、スキマサージタンク水位、プール水面状況、モニタリングポストのデータ等を確認し、事象発生前後で有意な変化がないことを確認した。

原因究明や再発防止対策等を取りまとめ、原子力規制委員会へ報告を実施（10/3, 19）。現在、作業再開に向けた使用済燃料プール周辺ガレキの調査を開始している。今後のガレキ撤去作業では本報告を踏まえ、確実な安全確保を行っていく。

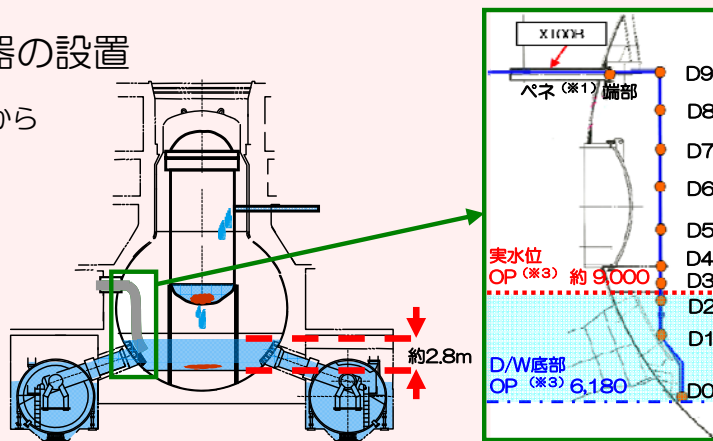
線量ならびに水位測定結果

測定点	D/W <sup>(※2)</sup> 底部からの距離	線量測定値 (Sv/h)
ペネ端部	8,595	約11.1
D9	8,595	9.8
D8	約7,800	9.0
D7	約6,800	9.2
D6	約5,800	8.7
D5	約4,800	8.3
D4	約3,800	8.2
D3	約3,300	4.7
D2・水面	約2,800	0.5
D1	—	—
D0	0	—

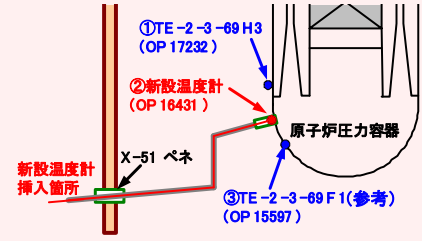
取付角度(周方向位置)：①270° / ②180° / ③0°  
温度計挿入の様子

温度計の故障等を受け、代替温度計を設置する。10/2, 3に温度計の挿入作業を実施。近傍の監視温度計とほぼ同様の温度（新設温度計：42.6℃、近傍温度計：46.1℃（10/3 11:00））を示していることから、問題なく設置されていることを確認。今後監視温度計として使用できるか判断する。

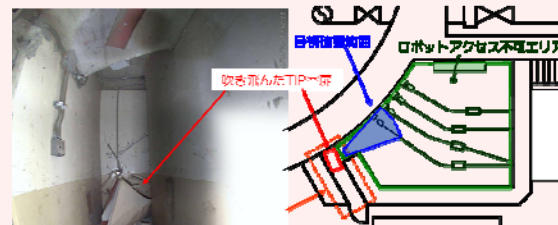
○吹き飛んだTIP室扉が障害となりロボットはラビリンス部より奥へ進入できなかった。  
○なお人が目視でTIP室内部入口付近を確認したが、目の届く範囲でTIP案内管を含め機器に目立った損傷は確認されなかった。

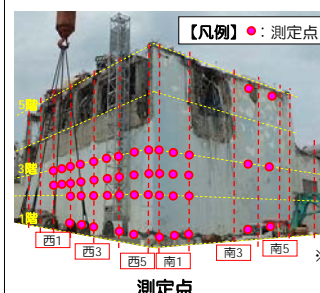
測定点

外壁面の上下に定点を設置し、光学機器により、外壁面の水平差※1を計測し、5月と8月の計測値はほぼ同じであり、外壁が倒れて行くような兆候はありません。
