福島第一原子力発電所4号機原子炉建屋の 健全性確認のための 定期点検結果（第3回目）について

2012年12月3日
東京電力株式会社

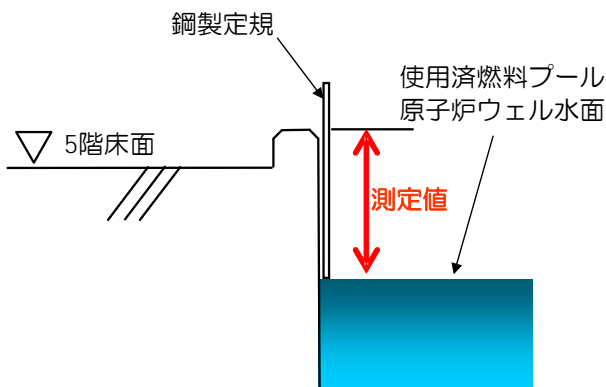
▶ 水位測定の結果、四隅の測定値がほぼ同じであることから、5階床面と使用済燃料プールおよび原子炉ウェルの水面が、これまでと同様に平行であることを確認した。

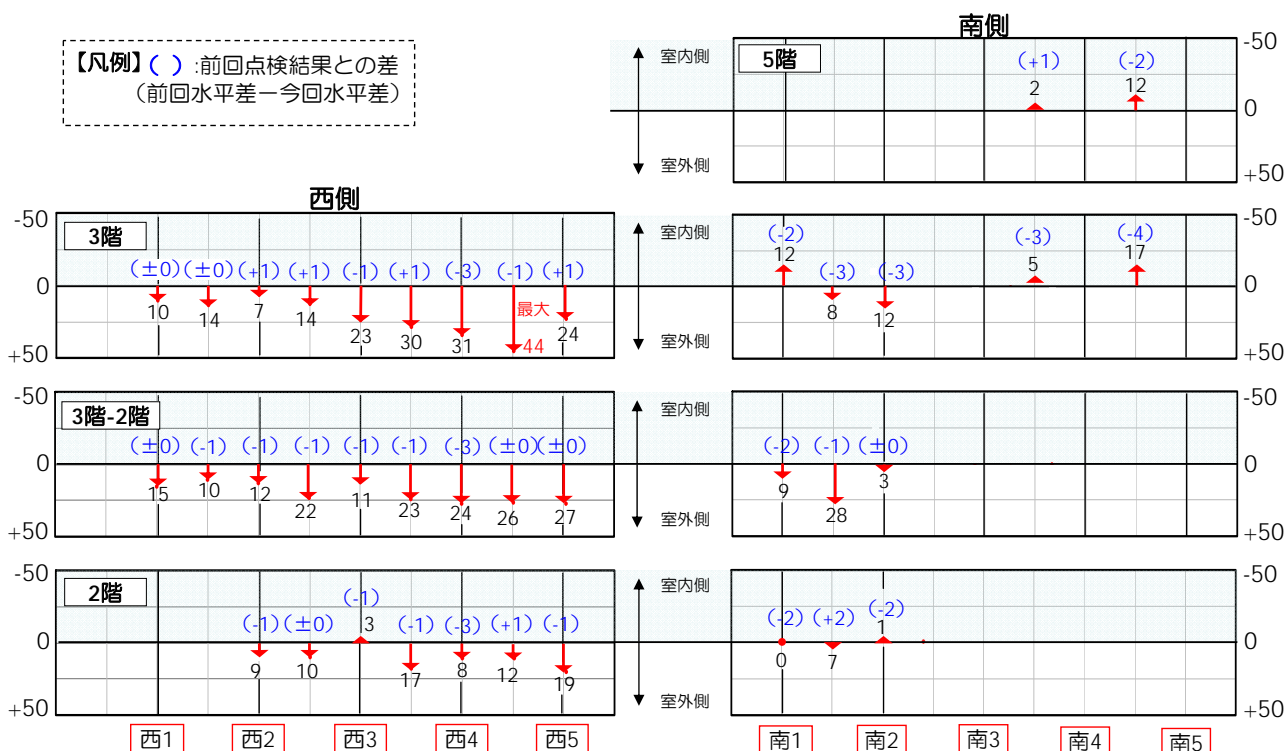
- ▶ 水平差は、第1回目（H24.5）、外壁面詳細点検（H24.6）、第2回目（H24.8）とほぼ同様の値となり、各点の変形は同じような傾向を示した。
- ▶ 前回計測結果と若干の差が生じているのは、光学機器の計測誤差が±2mm程度であり、水平差で最大約4mmの誤差が生じる可能性があることや、コンクリートの熱膨張（熱膨張係数約 $7\sim 13 \times 10^{-6}/^{\circ}\text{C}$ ）により、8月と11月の月平均気温差で約5～9mmの差が生じる可能性があることが考えられる。

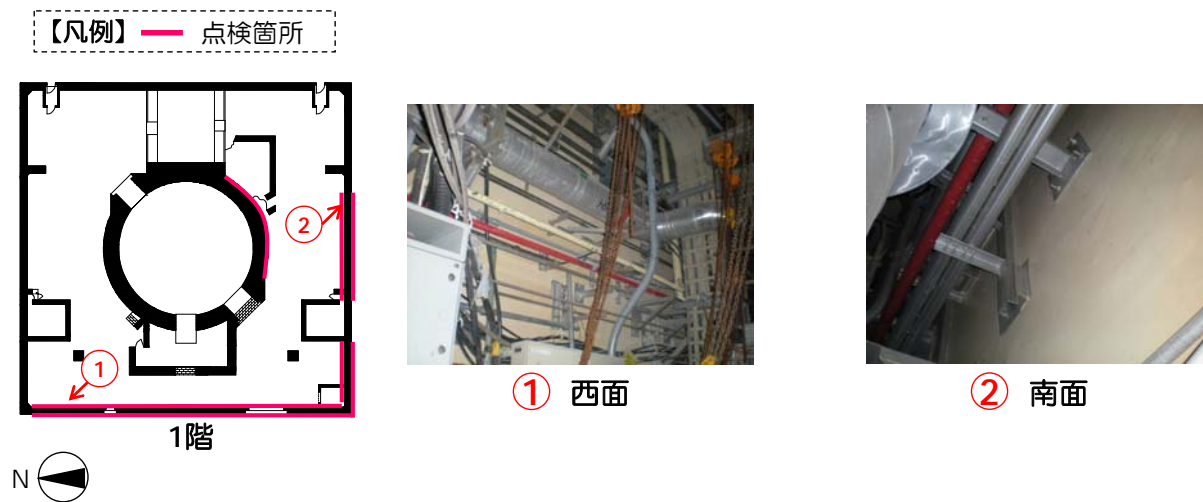
▶目視点検の結果、これまでの点検結果と同様に、1mm以上のひび割れや鉄筋腐食の可能性のあるひび割れは確認されなかった。

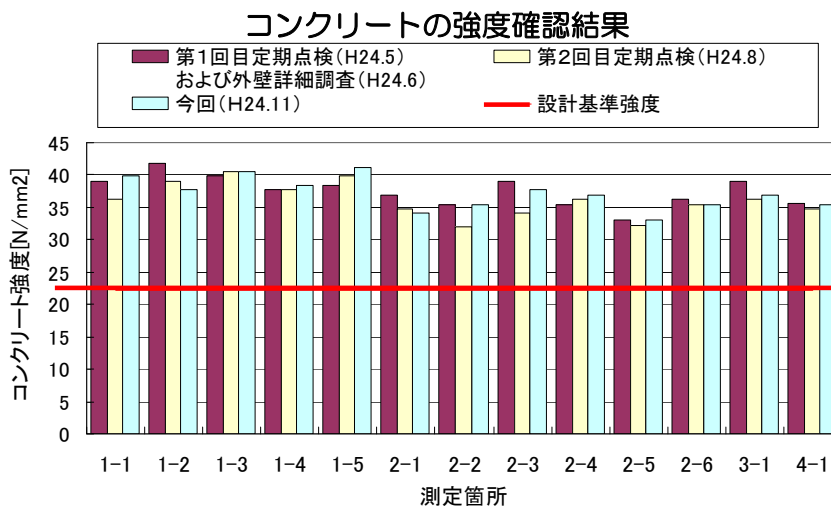
▶コンクリート強度確認の結果、これまでの点検結果と同様に、全ての測定箇所設計基準強度以上（ 22.1N/mm^2 ）であることを確認した。なお、測定箇所は前回の位置と若干異なること及びシュミットハンマーの測定誤差※1を考慮すると、今回の測定結果は前回と比べても大きな差はないものといえる。
