# 地下貯水槽からの汚染水漏えい 及び 対応状況について

平成25年4月26日

東京電力株式会社

# 1. 事象概要

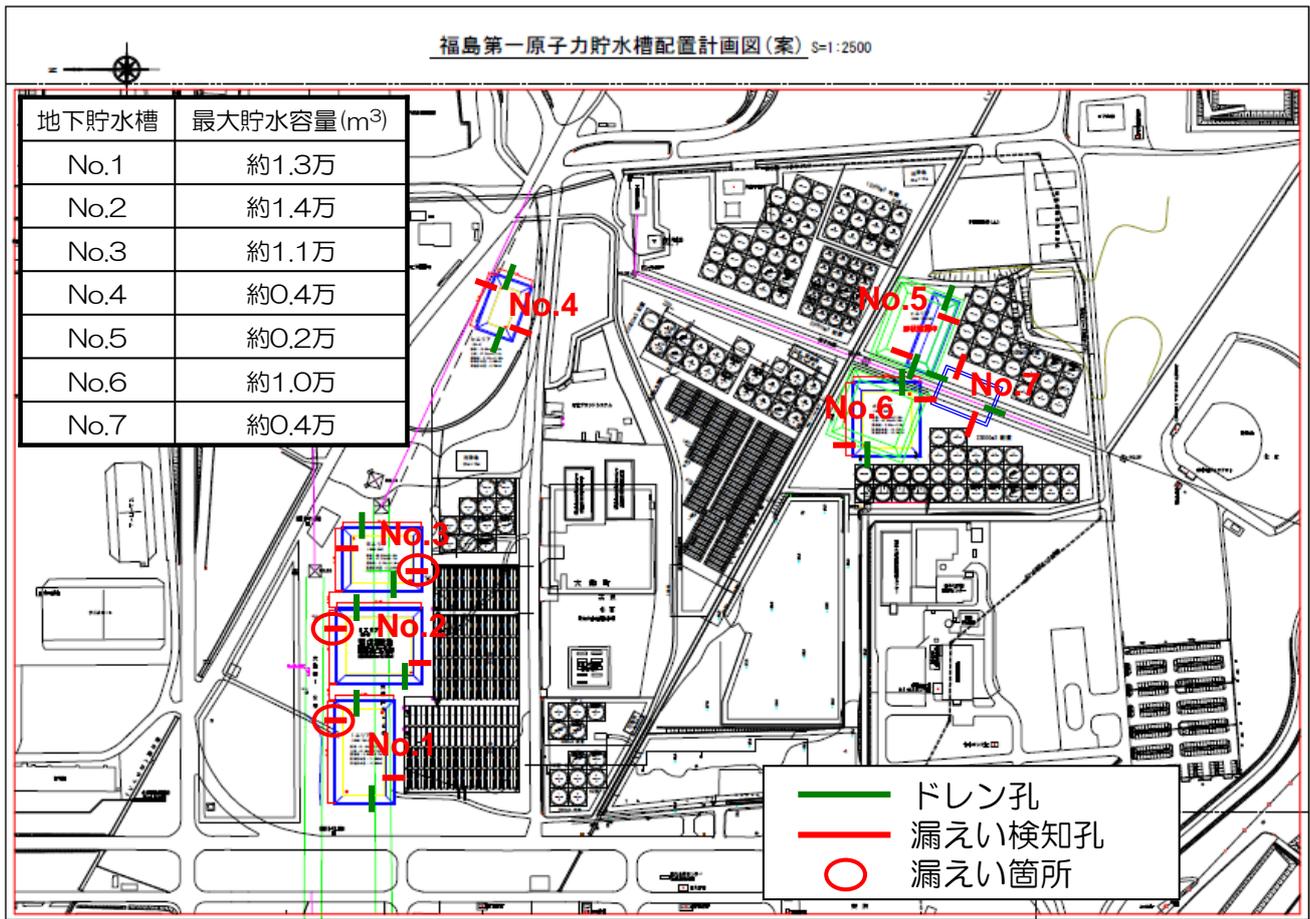
# 3. 地下貯水槽概要および漏えいの確認について

- 平成25年4月3日、地下貯水槽No.2において、貯水槽の内面に設置された防水シート（地下貯水槽は三重シート構造）の一番外側のシートと地盤との間に設置されているドレン孔に溜まっていた水を分析した結果、 $10^1\text{Bq}/\text{cm}^3$ レベルの全 $\beta$ 核種濃度を検出。
- そのため、追跡調査を実施し、4月5日、内側のシートと一番外側のシートとの間（漏えい検知孔）に溜まっている水についても分析を行ったところ、高濃度の塩素濃度と $10^3\text{Bq}/\text{cm}^3$ レベルの全 $\beta$ 核種濃度を検出したため、外部へ漏洩の可能性があるかと判断
- 他の地下貯水槽を含め監視強化を行っていたところ、地下貯水槽No.3においても、水位低下傾向は見られなかったものの、漏えい検知孔に溜まっている水から高濃度の塩素濃度と $10^3\text{Bq}/\text{cm}^3$ レベルの全 $\beta$ 核種濃度を検出し、ドレン孔においても $10^{-1}\text{Bq}/\text{cm}^3$ レベルの全 $\beta$ 核種濃度を検出したため、4月7日に外部へわずかな漏洩の可能性があるかと判断
- 外部への汚染拡大防止の観点から、漏えいの可能性がある地下貯水槽No.2から地下貯水槽No.1へ汚染水を早急に移送していたが、4月9日に地下貯水槽No.1についても、漏えい検知孔に溜まっている水から高濃度の塩素濃度と $10^4\text{Bq}/\text{cm}^3$ レベルの全 $\beta$ 核種濃度を検出したため、内側シートから一番外側のシートへ漏洩の可能性があるかと判断

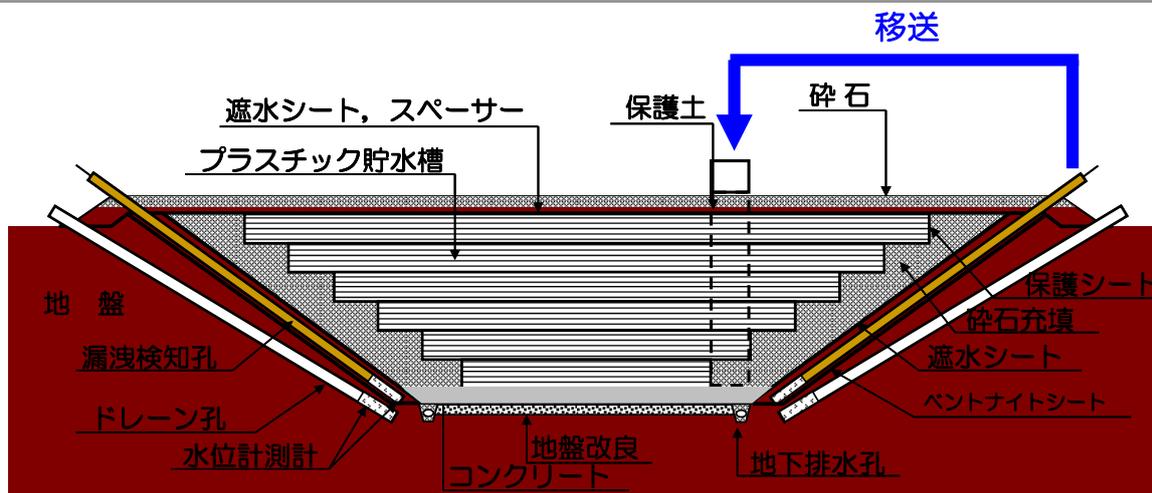
## 3-1. 汚染水拡散防止策

- 現在、No.1, No.2地下貯水槽の漏えい検知孔内には漏えいした汚染水が存在する。
- 漏えい検知孔から周辺地盤への拡散防止のため、漏えい検知孔内の汚染水を回収し、地下貯水槽内に戻す。

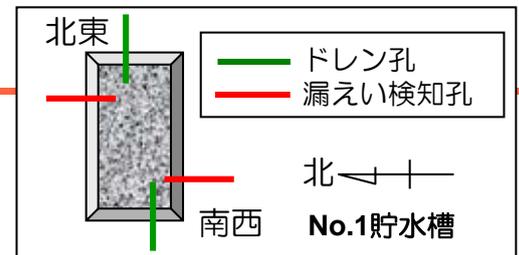
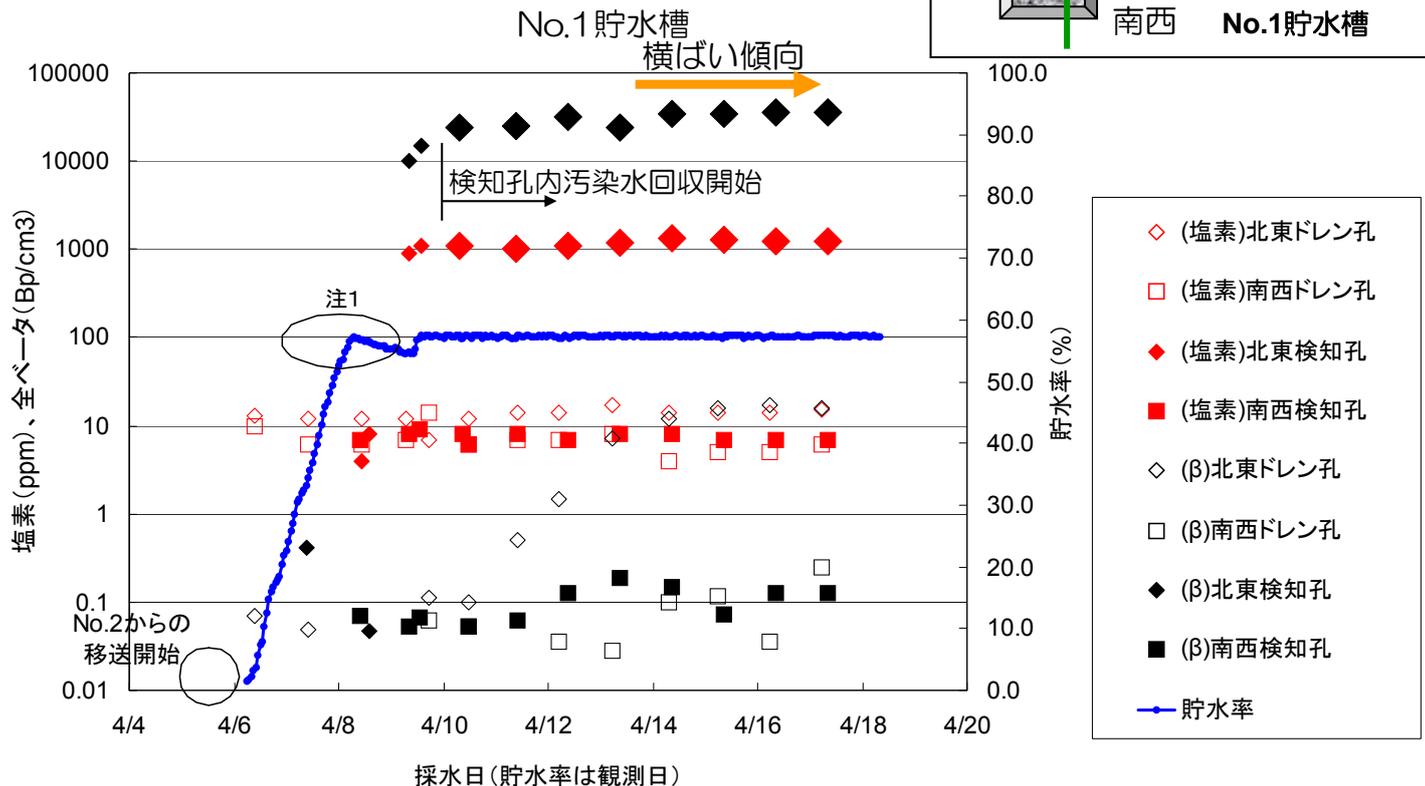
## 【参考3-1】 No.1モニタリング結果

注1：貯水槽No.2からNo.1への移送ポンプ停止後、サイフォン効果によりNo.2に水が一部戻ったため水位低下。4/9に再度移送。
