# 2号機 PCV内部再調査の実施について

平成25年7月25日

東京電力株式会社

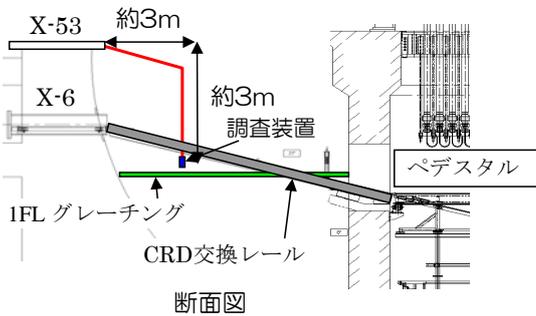
カメラ到達位置予想図

- ・2013年3月19日に調査を実施したが、カメラがCRD交換レール上まで届かず、計画通り出来なかった。カメラは1階グレーチング上部に到達。

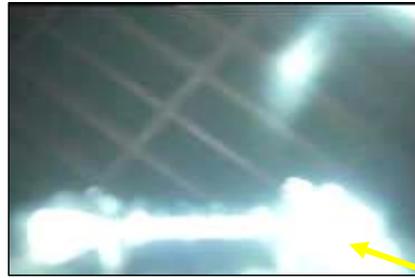
撮影結果

PCV内部の水滴の滴下は1stエントリー時と比べ少なかった。

<霧囲気線量> 約1Sv/h  
<霧囲気温度> 約34℃

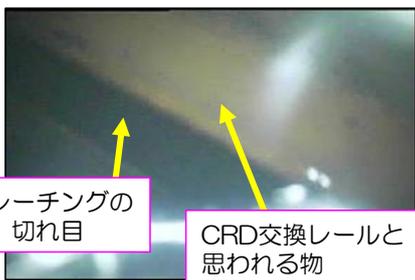
1階グレーチング上部 (①の位置)

1階グレーチング上(①)から調査装置を横に振った際に、CRD交換レールの端部と思われる物が確認された。動画より、①から約300mmの位置にレールがあると推測される。

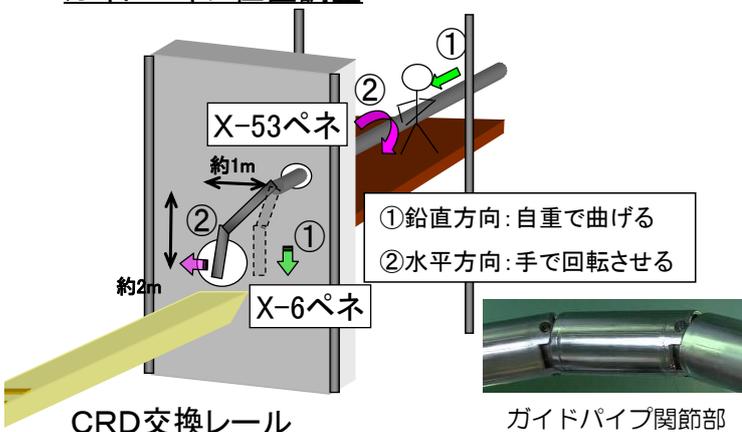
ガイドパイプ位置調整

- ・X-53とX-6は水平方向に約1m、鉛直方向に約2m離れていることから、多関節ガイドパイプで装置をCRD交換レール上に誘導させて調査する計画であった。
- ・ガイドパイプ挿入後、ガイドパイプを正規の方向とは反対方向に回転させてしまったことで、「斜めの鋼材」を乗り越えたままガイドパイプが元のアクセスルートに戻らなくなり、CRD交換レールに届かなかったと推定される。

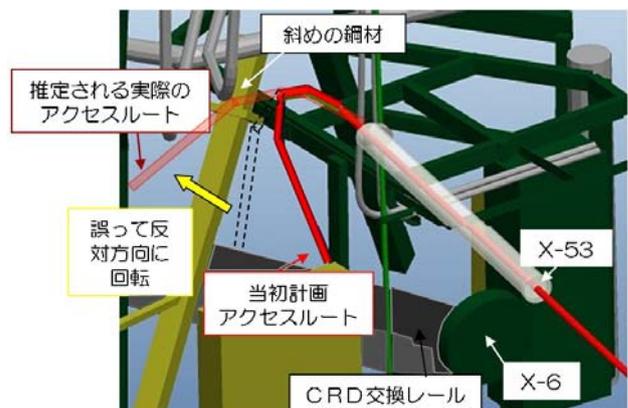
推定される実際のアクセスルート

誤って反対方向に回転

- ①作業ミスにより回転方向を間違えた (ヒューマンエラー)
- ②ルート近傍の干渉物の認識不足 (想定外の干渉物が存在する可能性もある)

以下の対策を行い、CRD交換レール/ペDESTAL開口部近傍の再調査を実施する。  
 ①反対方向への回転防止・過回転防止のために回転方向・量を視覚的に確認できる治具等を使用する。また指示内容を相互確認しながら作業を進めることを徹底し、モックアップ、習熟訓練を強化する。  
 ②調査装置の挿入前に、X-53周辺の干渉物の確認を行う。

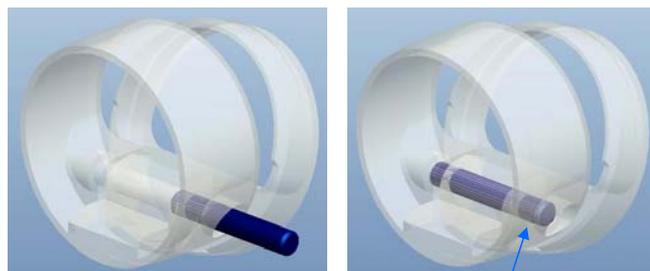
### <H25/3調査時>

- ガイドパイプ関節部はピンで接続されており、斜鋼材に乗り上げた際に生じた関節部の塑性変形時にピンが抜けた可能性も否定出来ないことから、リスク低減のためピンの抜け止めを実施する。  
なお、常設監視装置についても同様な構造のため、併せて実施する。

中間ばめで固定

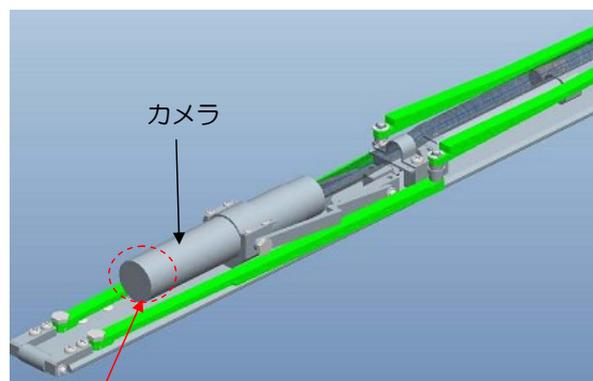
### <H25/3調査時>

照明はカメラに内蔵  
LED 10灯
