多核種除去設備 バッチ処理タンクからの漏えいを踏まえた 今後の対応について

平成25年 7月25日

東京電力株式会社

バッチ処理タンク漏えいの原因・再発防止対策及び今後の対応

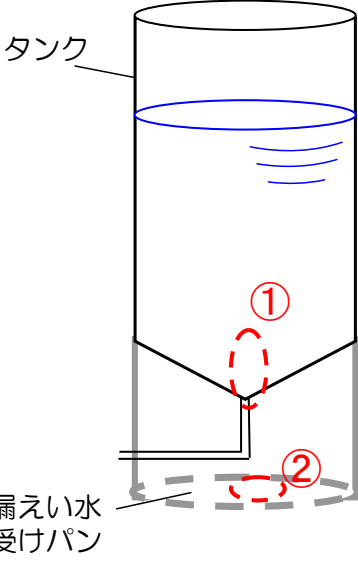
バッチ処理タンク概要

①タンク下部状況

①タンク下部状況（拡大）

②漏えい水受けパン状況

溶接線近傍に一部変色（茶色）している箇所があることを確認

変色した水の滴下跡があることを確認

大漏えいには至らず、タンク下部の受けパン床上に僅かな漏えい（数滴の滴下跡）をパトロールで発見

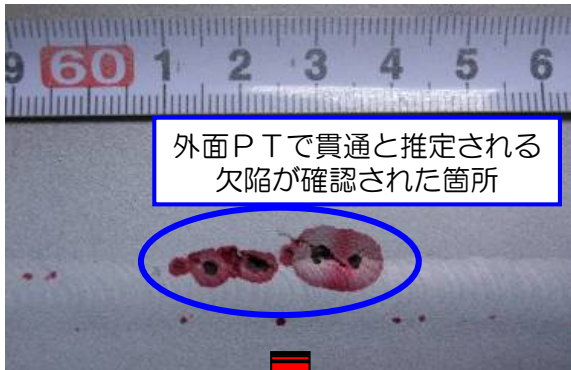
外面PTで貫通と推定される欠陥が確認された箇所

- バッチ処理タンク2Aの外面PTで貫通と推定される欠陥が確認された箇所について、内面から切削・確認を実施（円錐部縦溶接線①-2 下端から約70cm）

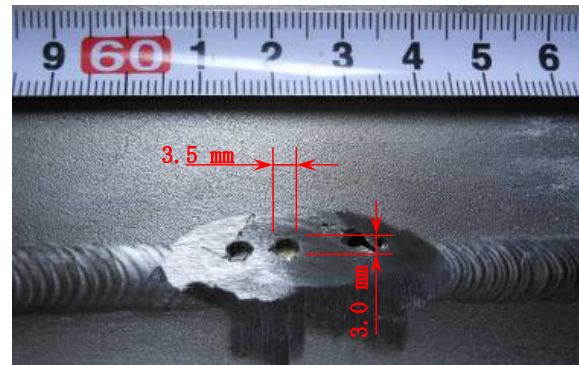
↑ 切削追い込み寸法：2.60mm時

段階的に切削することによって、一部消失する欠陥もあるものの、徐々に大きく開口されていく袋状の欠陥を確認

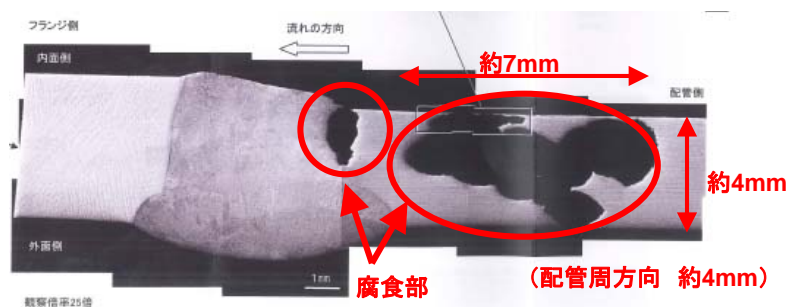
*1 H24.2サリ「コースフィルタ(1B)配管」で発生した隙間腐食の断面観察例

欠陥の一部は、すき間環境によりSUS316L表面の腐食に強い不動態層が孔食し、内部に腐食が広がったものと判断

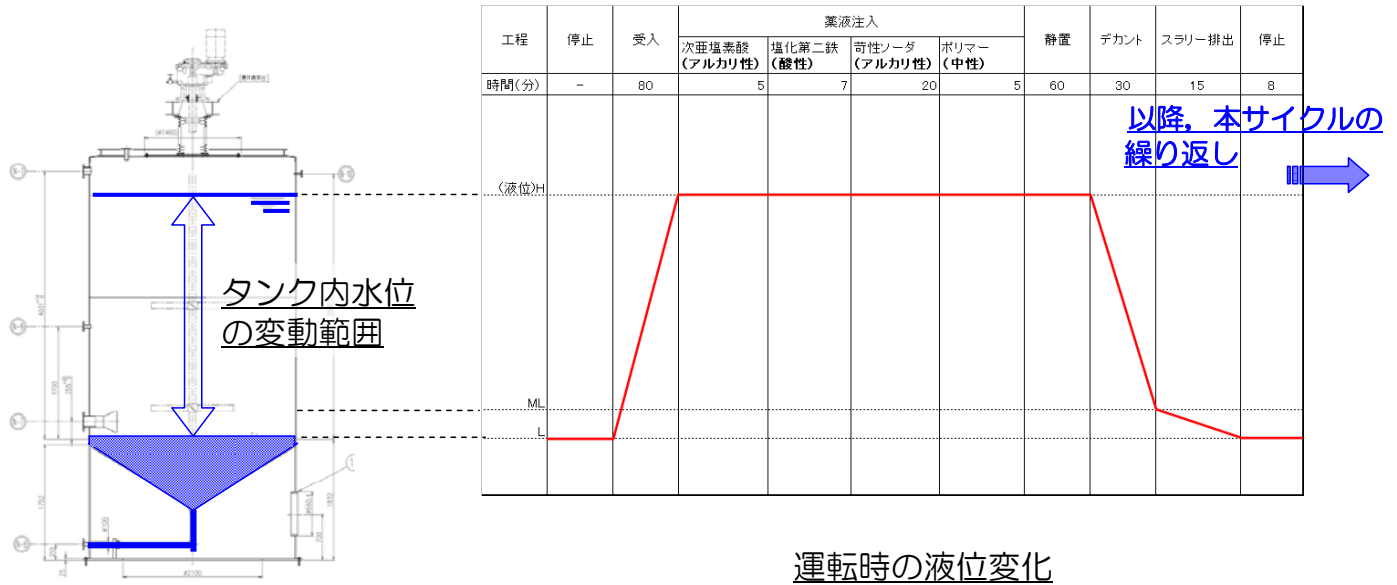
- ✓薬液注入，静置時はタンクは満水状態となり，タンク上部は接液。
- ✓タンク下部（円錐部）は，どの運転状態においても常に接液。
→接液時間を考慮すると，タンク下部の腐食環境が厳しいものと推定。

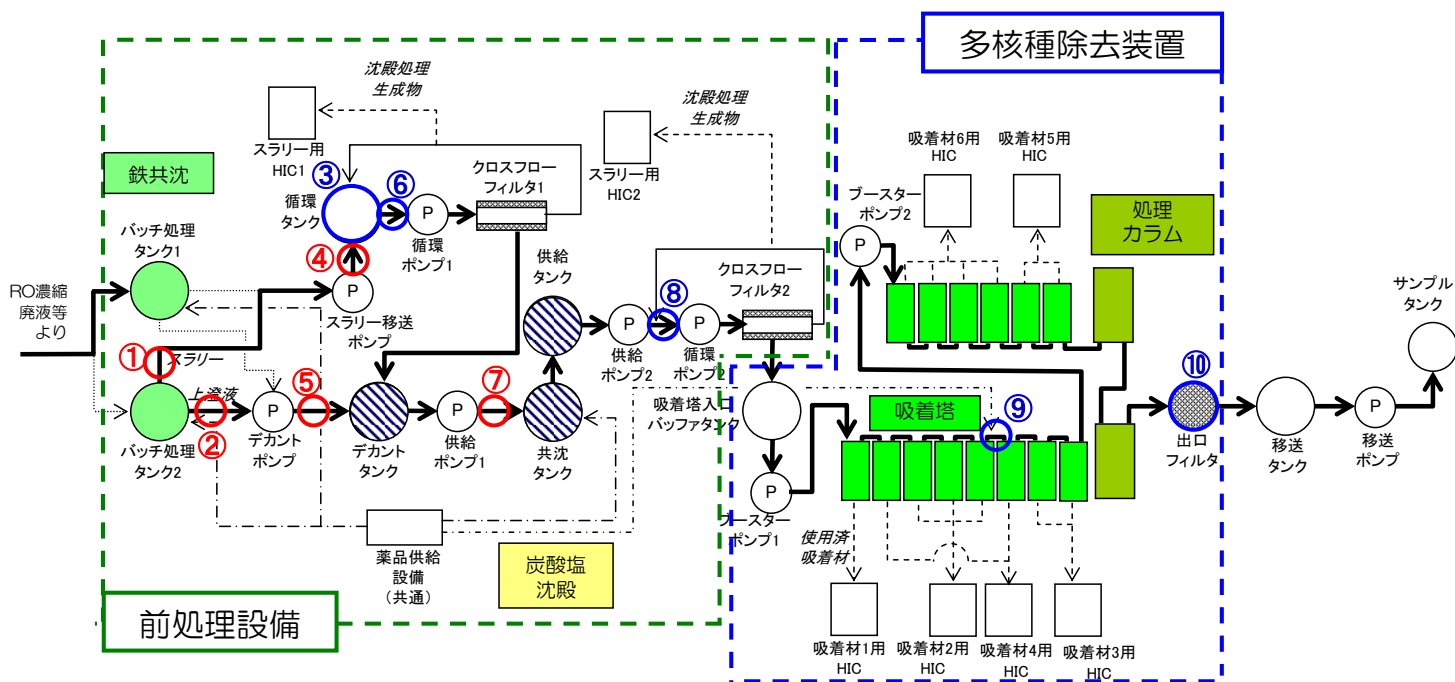
- A系統のその他機器について腐食状況を調査(外観目視:VT)した結果, 下図 ○ 箇所
のフランジシート面に腐食を確認(下図 ○ 箇所に腐食は確認されず)

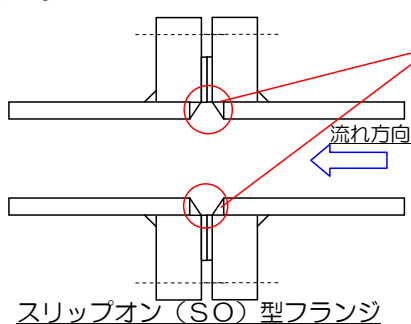
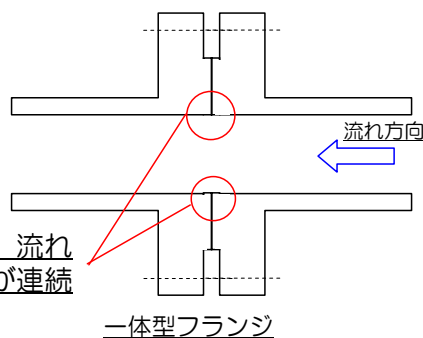
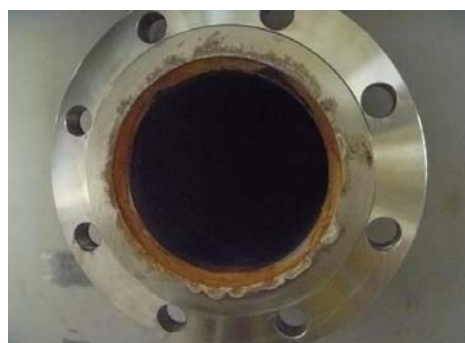
- 一部腐食が確認されたフランジは差し込み溶接 (スリップオン (SO)) 型フランジに限られ, 一体型フランジには確認されなかった。

- SO型フランジは内部にすみ肉溶接箇所があり, 配管形状が不連続。流れが滞留し, シート面にすき間腐食を発生しやすい環境であったと推定。

SO型フランジシート面のすき間腐食の様子
『バッチ処理タンク2Aデカントノズル【前頁②箇所】』

- 再発防止対策
 - 犠牲電極によるフランジ面の腐食防止
 - ✓ 短期的な再発防止対策として、フランジとガスケットの間にガスケット型Zn板（犠牲陽極）を挟む

- より信頼性を高めるため、全面ライニング配管への取替を検討

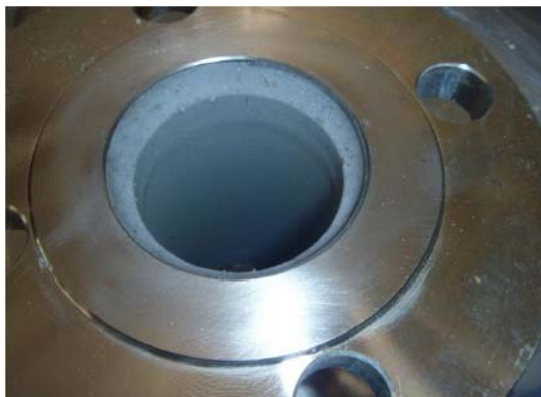
『供給ポンプ2A出口配管【前頁⑧箇所】』

供給タンク下流のSO型フランジでは、シール面のすき間腐食痕は確認されなかった。

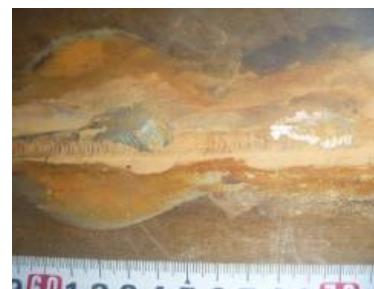
＜スケール除去前＞

バッチ処理タンク内部で確認されたスケールの付着によりすきま環境になっていると推定。

タンク内面調査にてスケールの付着を確認
