原子力規制庁の汚染水への対応について

平成25年8月8日
原子力規制庁

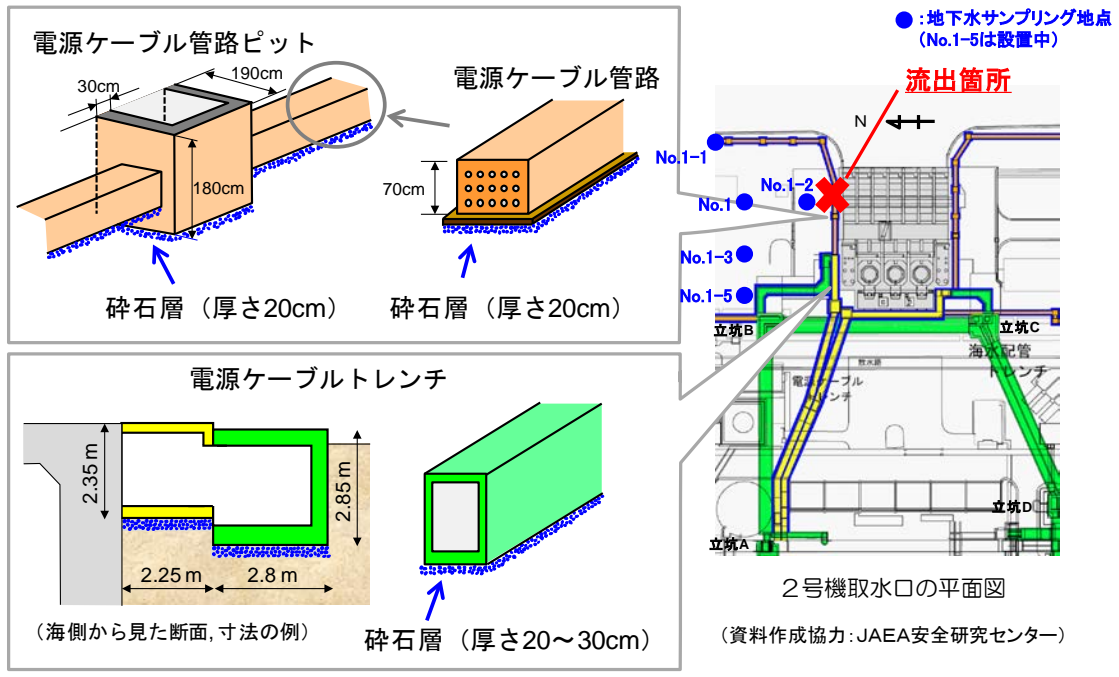
2号機電源ケーブルピットからの高濃度汚染水の流出

- 平成23年4月2日、2号機の取水口付近にある電源ケーブルピット側面から、汚染水が流出していることを確認。

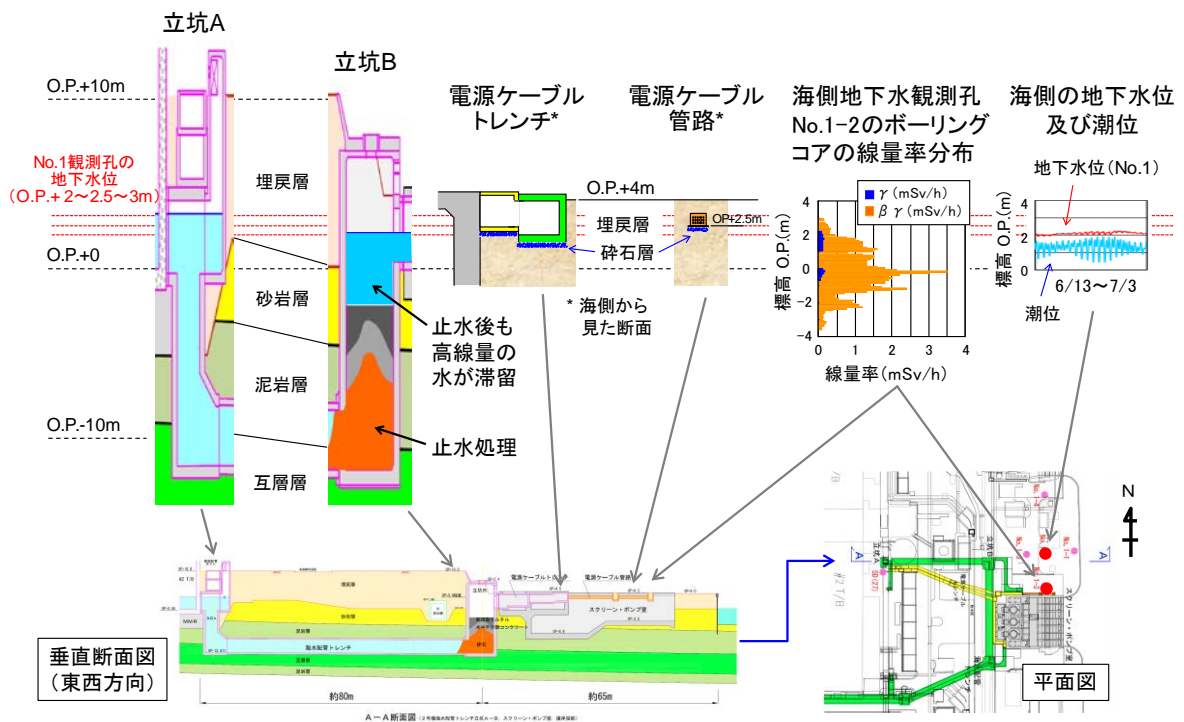
海側構造物と地下水位の関係 (2号機)

原子力規制庁より、①汚染水はトレンチや電線管路内だけでなく、それら構造物の下部にある砕石層を通じて広がっている可能性、②トレンチや電線管路下の砕石層の多くの部分で、地下水に水没または接触している可能性、③砕石層に汚染水が達している場合、土壌への浸透や地下水の流れによって移行する可能性、について指摘。これを踏まえ、東京電力に対し、①トレンチ等の周辺を実測による調査等を行うことで、砕石層への汚染水の拡散状況を把握すること、②砕石層への汚染が認められた場合は、薬液注入等による汚染水拡散防止策をとるとともに、トレンチや電線管路内に残っている汚染水についても濃度低減や汲み出しの対策を早急に取

原子力規制庁から、地盤改良部分を地下水が越流している可能性が否定されず、地下水位の低下を最優先課題として取り組むこと、1号機や3号機前も含め地下水の水位分布を調査し流れを把握すること、トレンチ周辺の汚染の範囲については、簡易な手法も活用しスピード感をもって分布を把握すること等について指摘した。引き続き同WGで検討する。

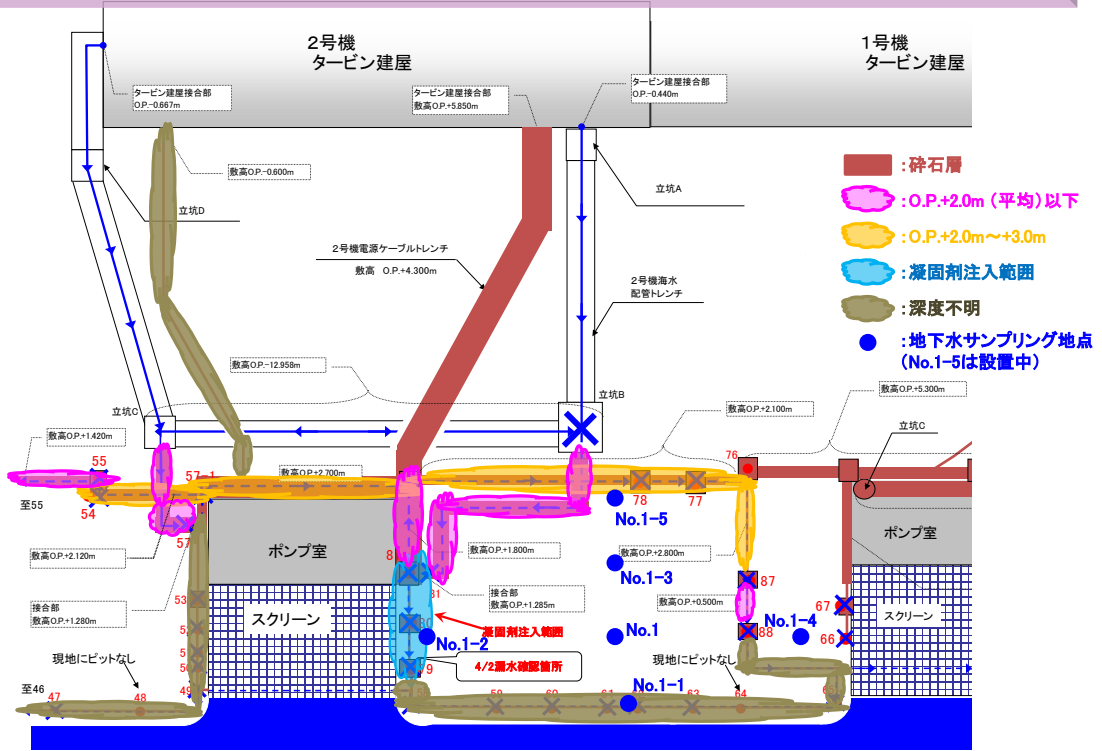
砕石層と地下水位の関係

※ 敷高O. P. は砕石層の下端を表す。

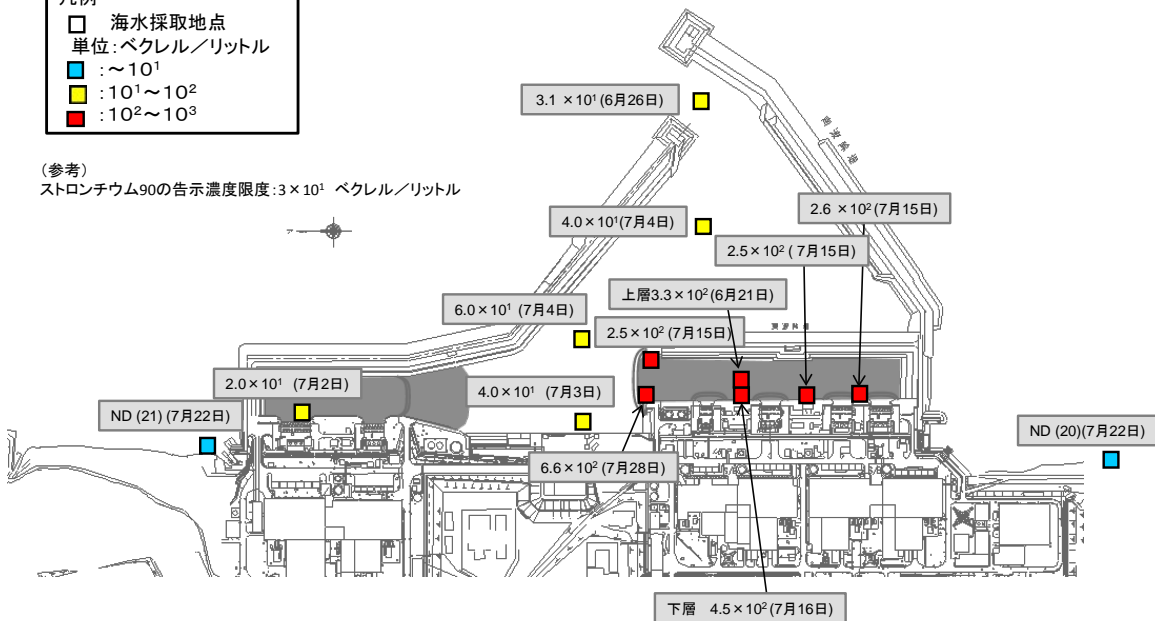
海水中の全ベータ濃度 (最大) の分布

(参考)
ストロンチウム90の告示濃度限度: 3×10^1 ベクレル/リットル
