# 2号機 PCV内部再調査結果について

平成25年8月29日

東京電力株式会社

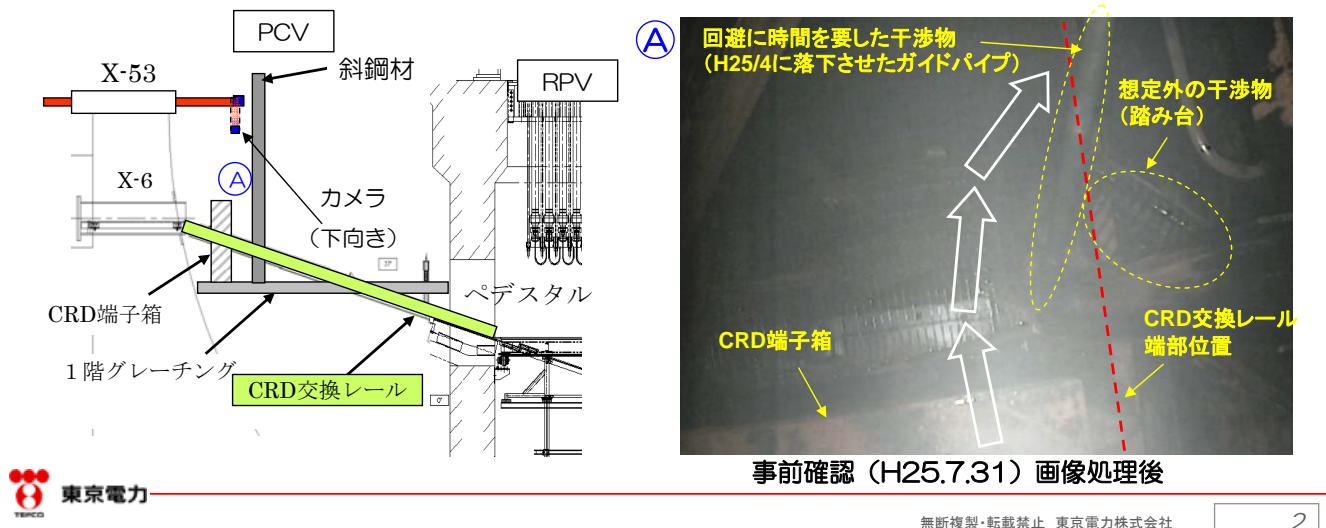
- ・事前確認としてCRD交換レールアクセスルートの干渉物確認を実施(7/31)。
- ・事前確認結果を踏まえ、PCV内部調査を実施したが、CRD交換レールに調査装置（台車）を到達させるまでに、干渉物回避等の操作で時間を要したため、調査装置を回収し作業を中断（8/2）。
- ・作業要領の見直しおよびモックアップによる検証を実施後、PCV調査を実施した結果、CRD交換レールおよびペデスタル開口部近傍まで確認することができた(8/12)。

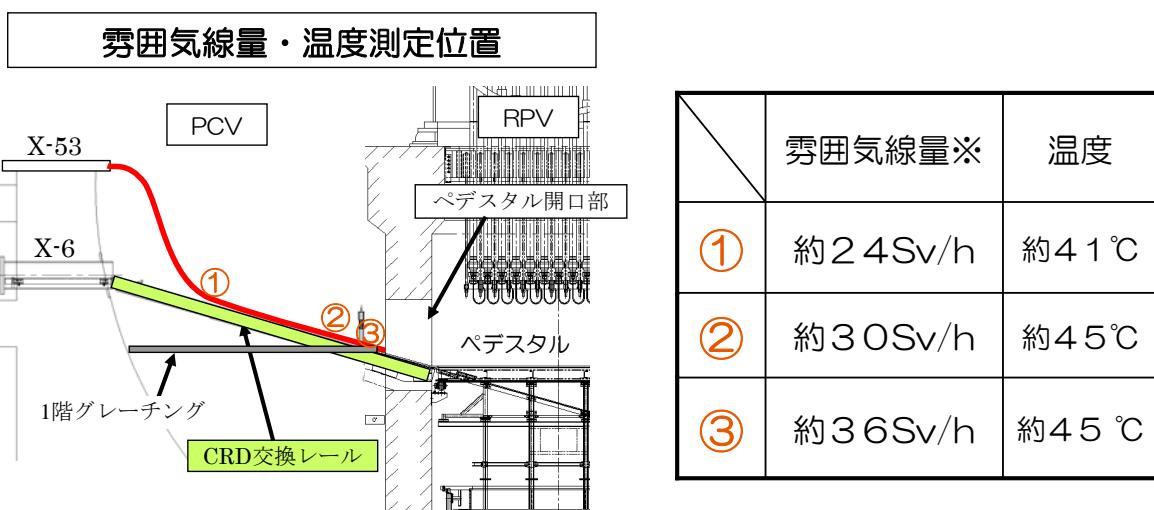
## 3. PCV内雰囲気線量・温度

※雰囲気線量は画像ノイズからの線量推定結果  
(線量測定器による測定結果は評価中)

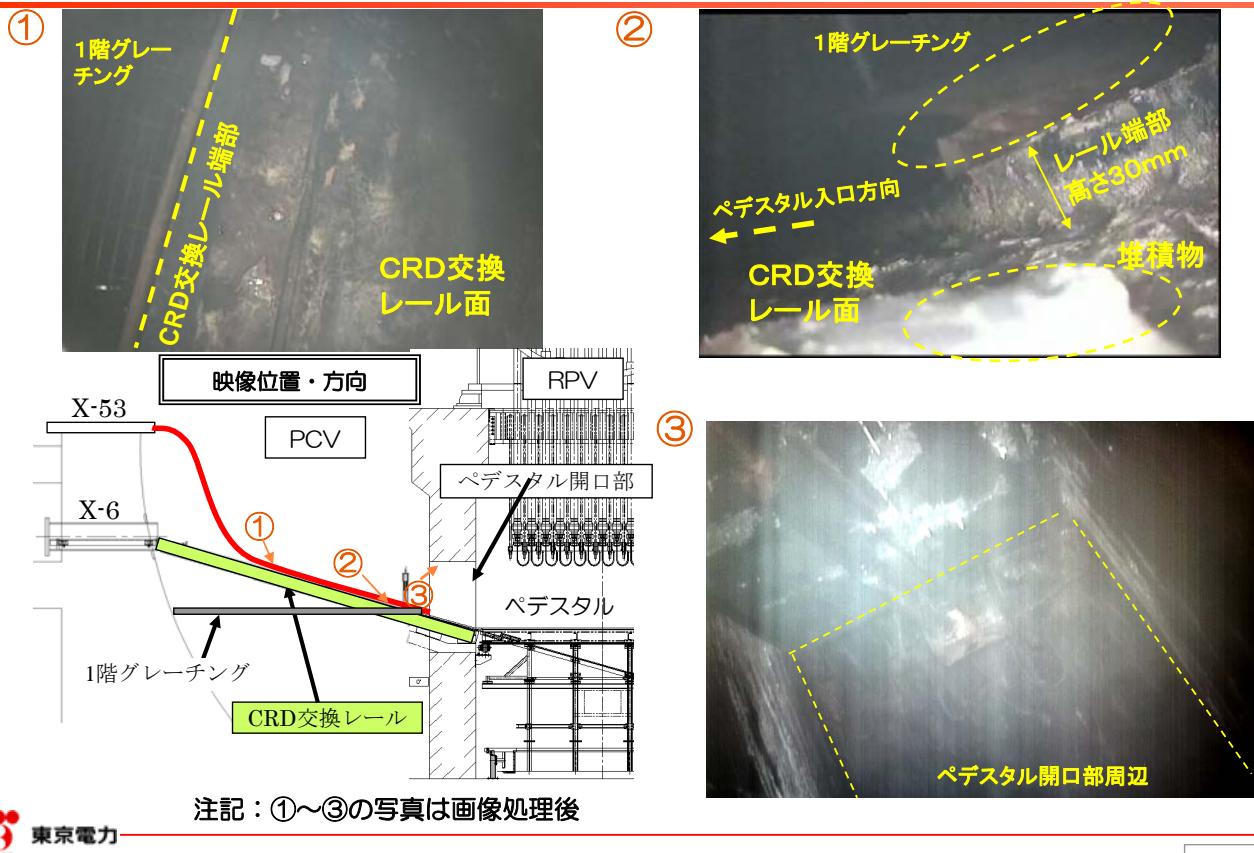
## 4. 2号機 CRD交換レール～ペデスタル入口状況写真

- ・調査装置をCRD交換レールに導き、ペデスター開口部近傍まで調査することができた。
- ・レール上に堆積物等の干渉により、調査装置をペデスター内部を確認できる位置まで送り込むことができなかった。
- ・今回の調査で取得したカメラ映像等の解析を行い、今後実施予定であるX-6からのペデスター内部調査計画へ反映していく。
