汚染水問題の最新の状況

平成25年9月9日

東京電力株式会社

1-3. タンクからの漏えい発生状況

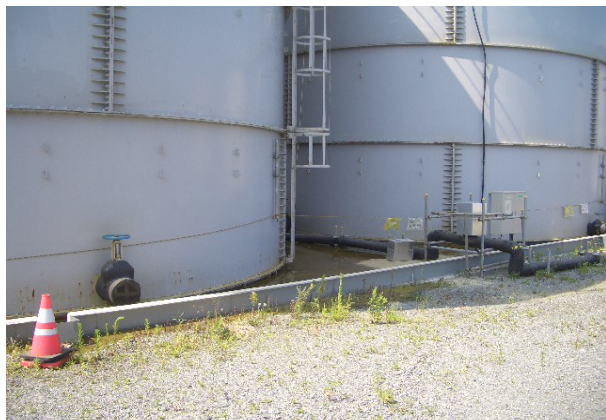
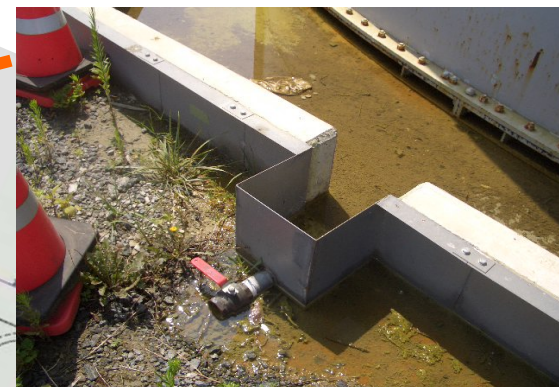
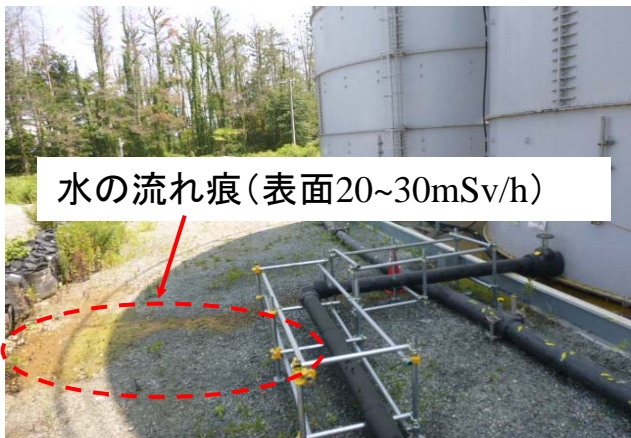
2013年8月19日に、鋼製タンク(フランジ型)の周辺に汚染水の水たまりを確認。

8月20日にタンク水位低下を確認(約3m:約300トンに相当)、残水を別タンクに移送(8月21日完了)。

堰内: 水面から50cm程度で
10mSv/h($\gamma + \beta$)

水の流れ痕(表面20~30mSv/h)

約0.5m × 6m × 1cm

約3m × 3m × 1cm(水面から50cm程度で
100mSv/h($\gamma + \beta$)以上)

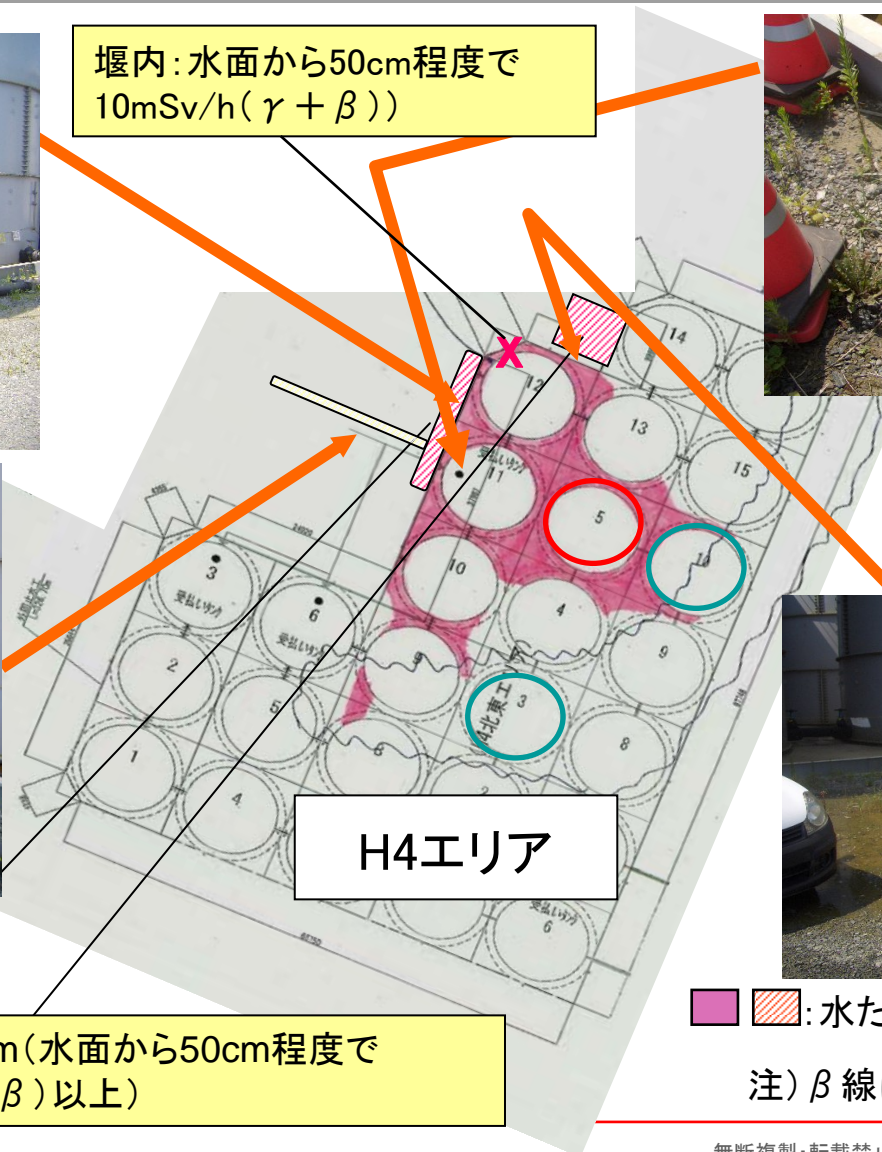
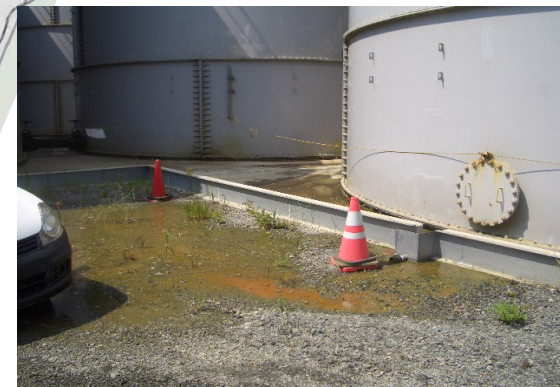
H4エリア

- 漏えいが確認されたタンク
- 移設した経歴のあるタンク

: 水たまりエリア(8/19 16時時点)

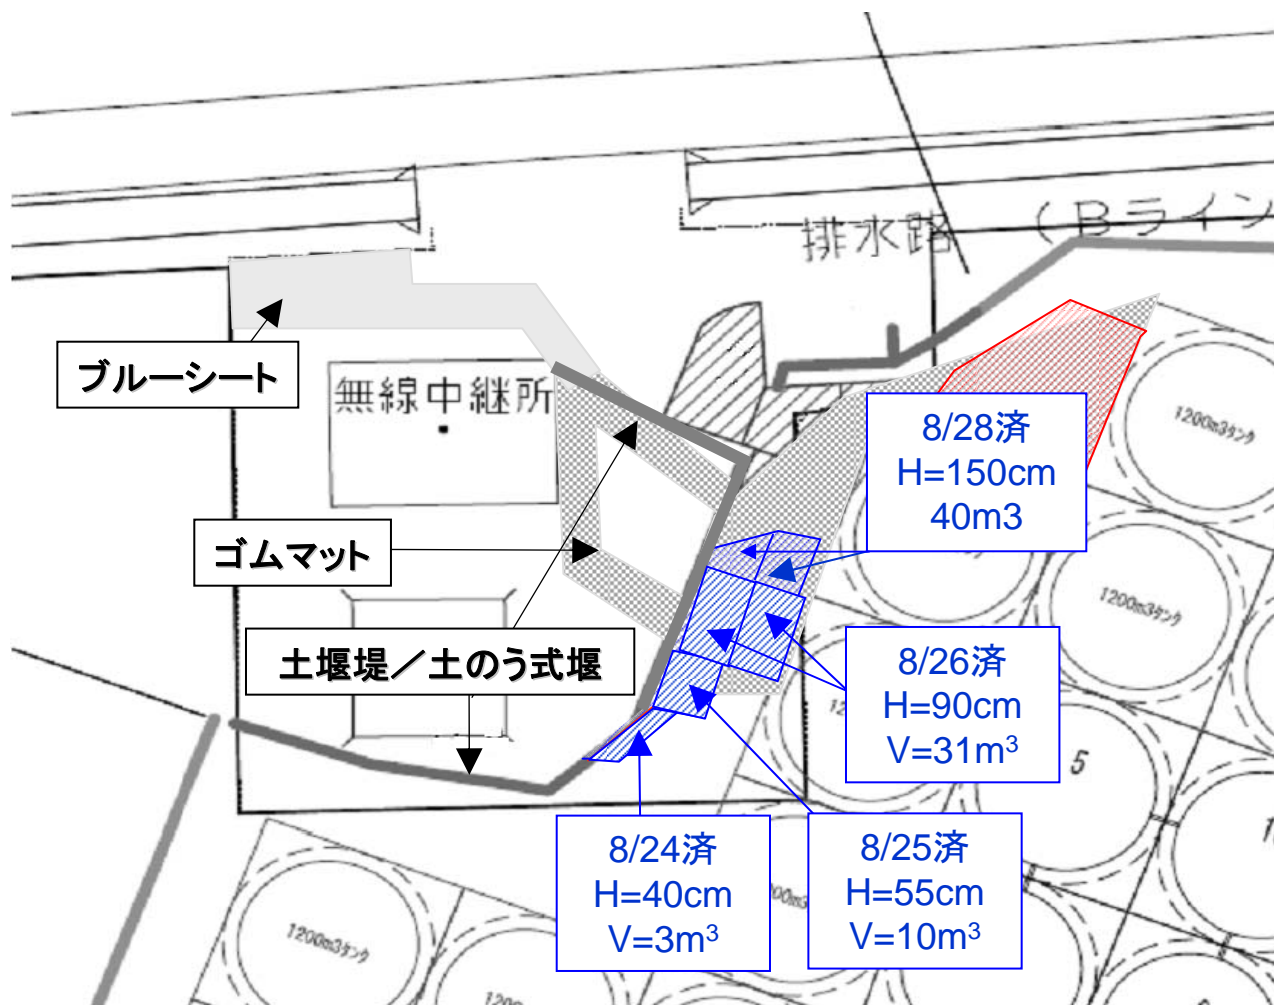
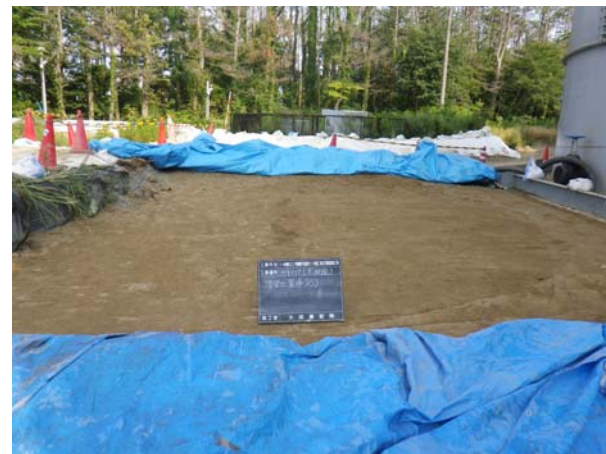
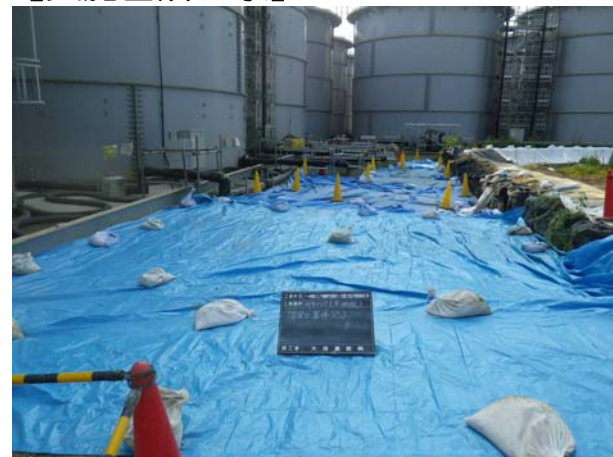
【埋戻(3~5層目)完了状況】

除去完了箇所については、掘削深さ約40~50cmにて汚染が明瞭にみられないことを確認

土のう式堰内の汚染土壌の除去を8月23日から開始

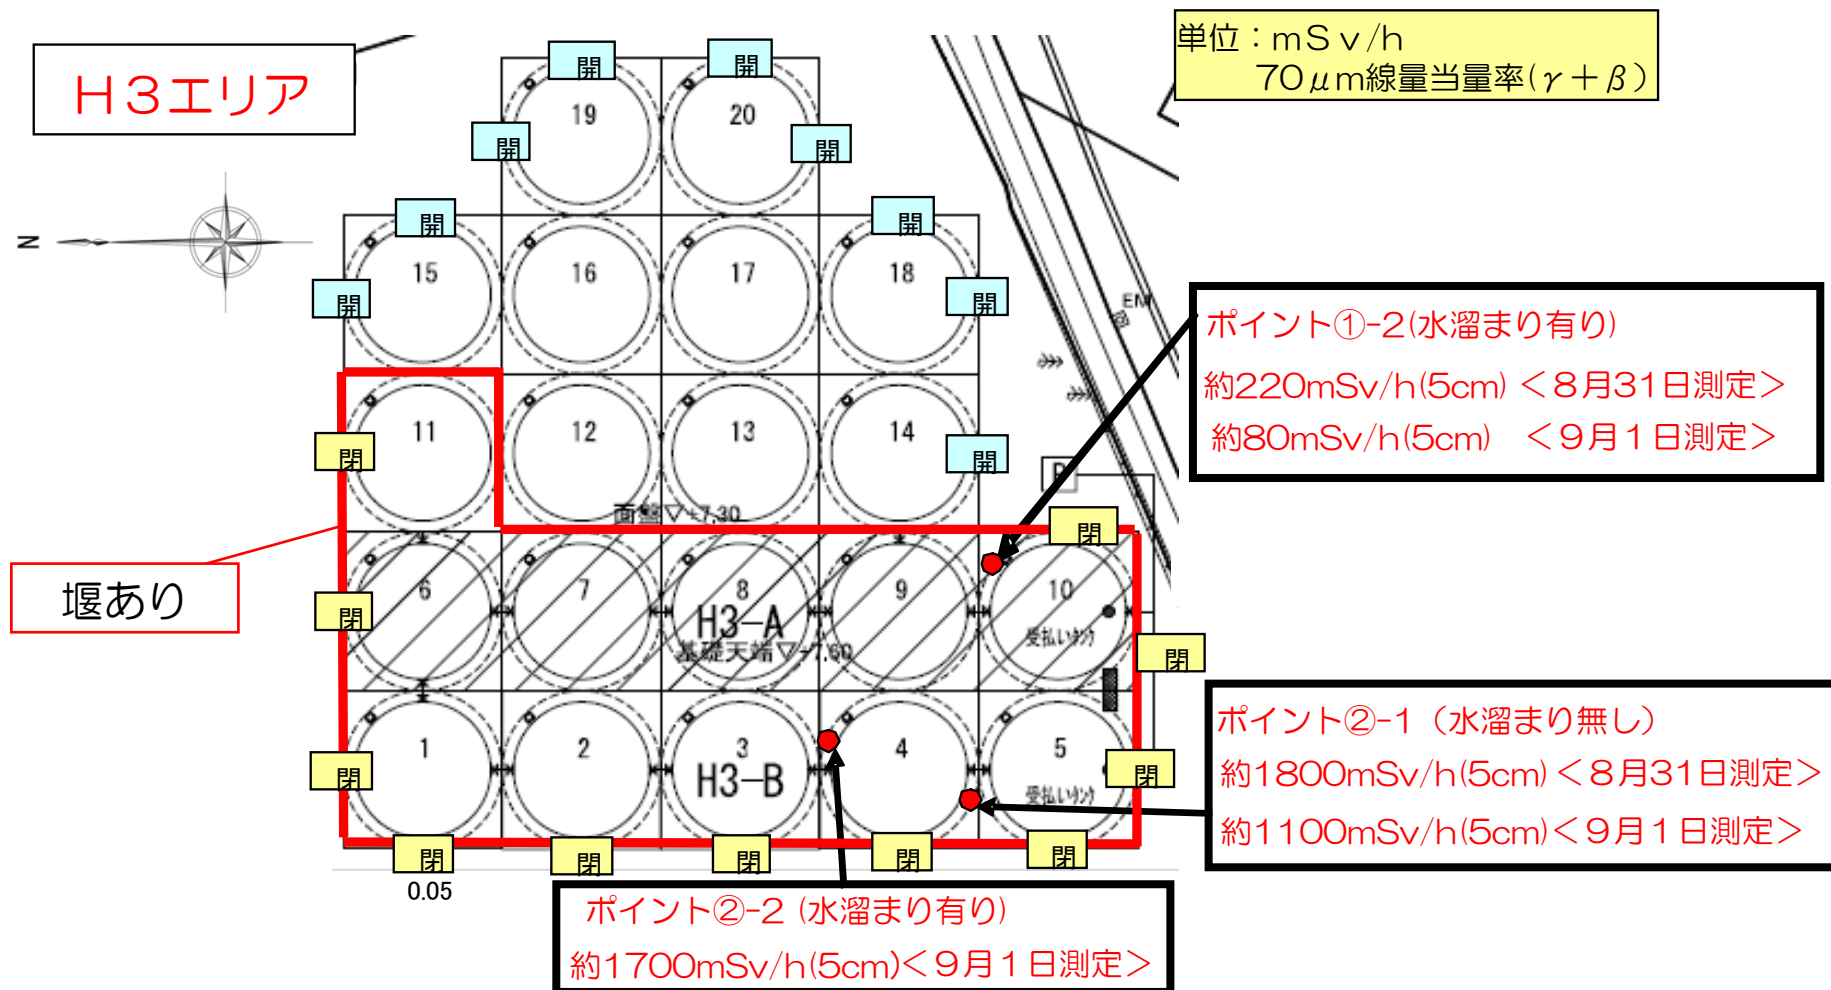
1-11. 対策⑥パトロール結果(H3エリアの例)

- 8月31日のパトロールにて高線量（5cmの高さにて約70mSv/h〔70 μ m線量当量率〕）が測定された、H4-II-No.6タンク→9月1日には50cmの高さにて10mSv/h以下であり、高線量箇所確認されず
- H3-B-No.4タンクにて、9月1日に高線量箇所を1箇所（②-2）追加で発見→50cmの高さにて約60mSv/h、5cmの高さにて約1700mSv/h

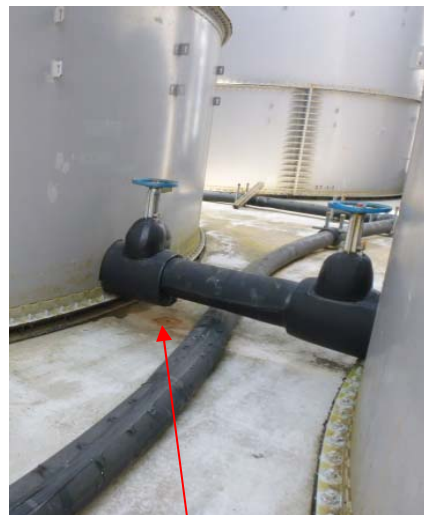
水シミ発見日：平成25年8月31日

場所：H5-IV-No.5・No.6タンク連結配管

状況：H5-IV-No.5タンク出入り口弁の外側フランジ下の床面に水シミが確認されており、90秒に一滴程度滴下していた（8月31日午後11時10分頃滴下を確認）。

水シミ

対応：フランジの増し締め後、30分間観察し、漏えいが止まったことを確認（9月1日午後2時20分）。当該弁下にドレン受けを設置し、監視を継続する（3日程度）。その後、漏えいのないことを再確認のうえ保温を復旧する予定。

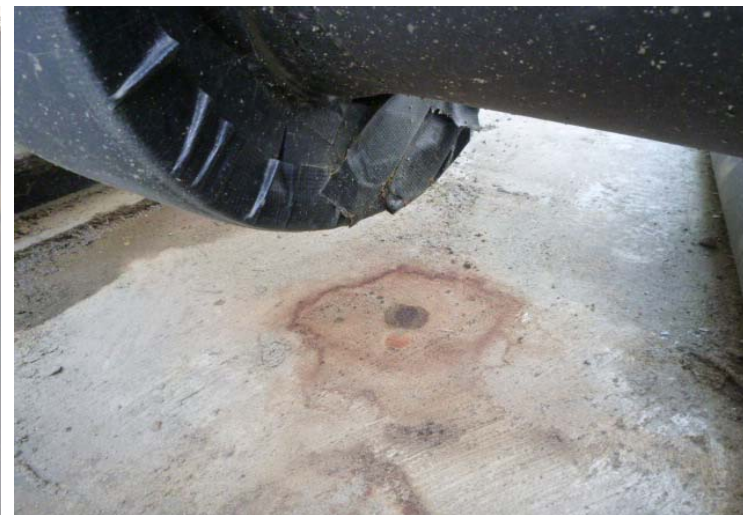
水シミ（拡大）

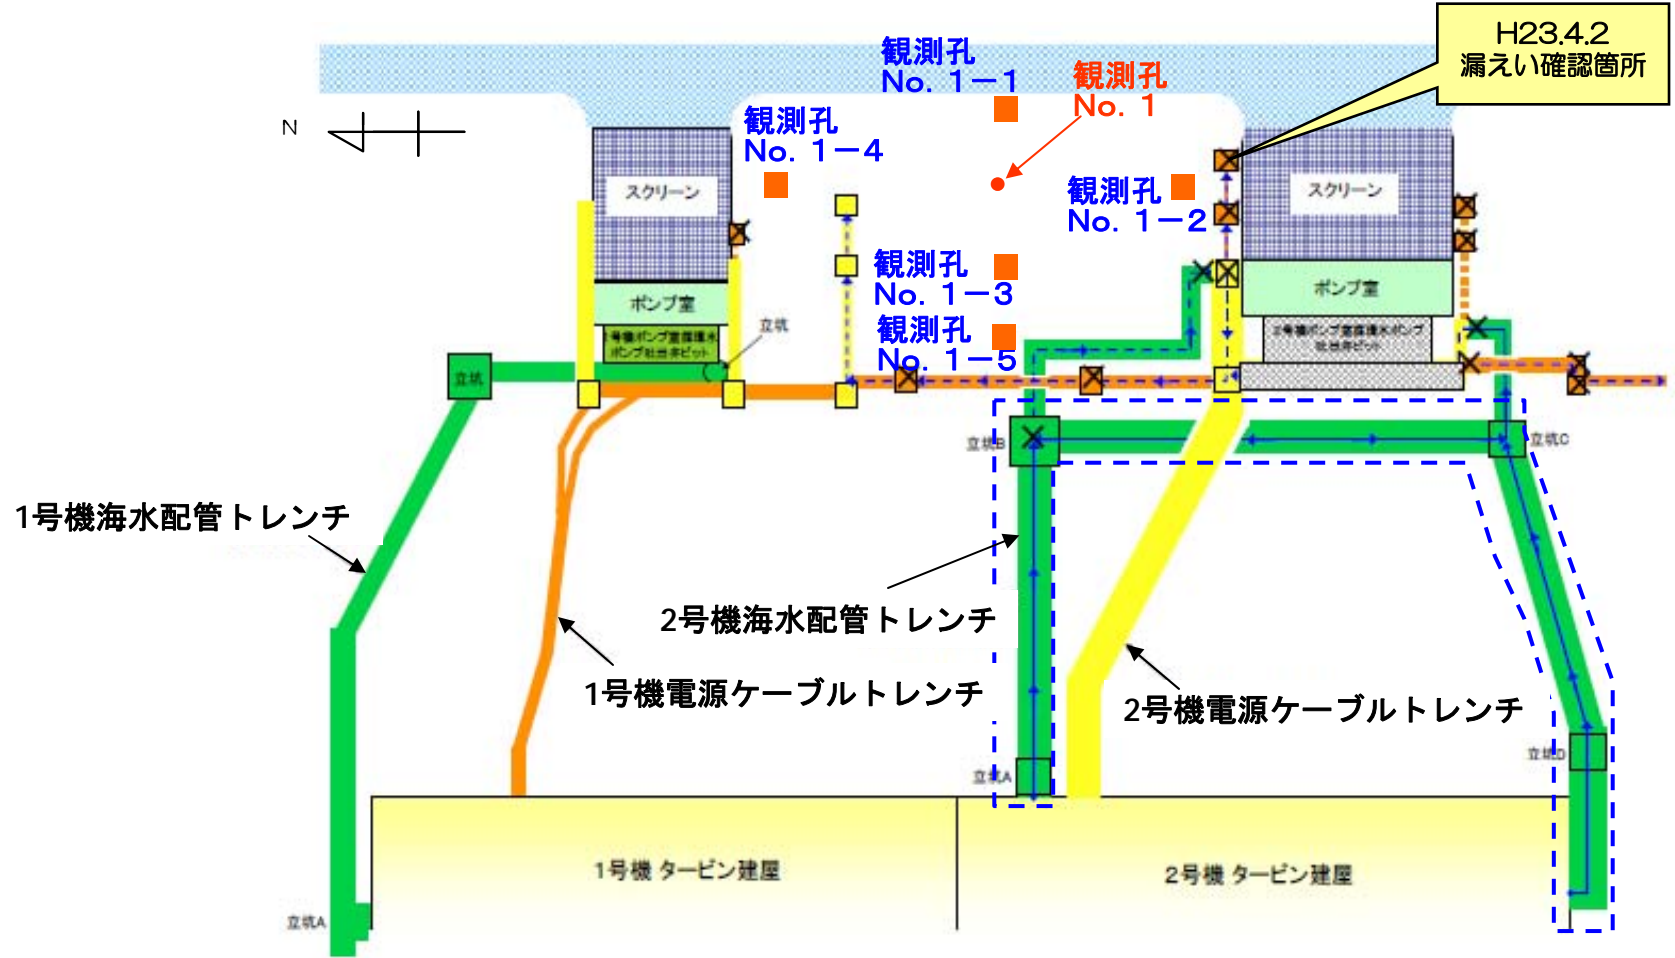
2-1. 汚染水の海への流出

事故発生直後に、タービン建屋地下の高濃度汚染水が地下トレンチを經由して港湾内へ流出した経歴あり

- 事故直後に建屋内に溜まった汚染水がトレンチ等を通じて取水口から海に流出
 - 流出部は止水済だが汚染水は地下構造物中に残留
