タンクエリアにおける漏えい事象
に対する調査・検討状況概要
【参考資料】

平成25年 9月13日

東京電力株式会社

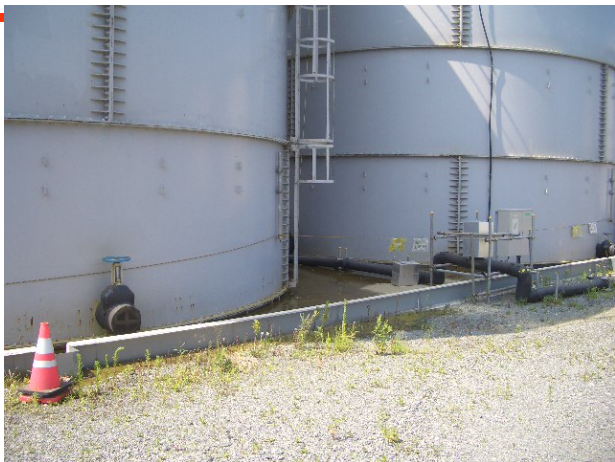
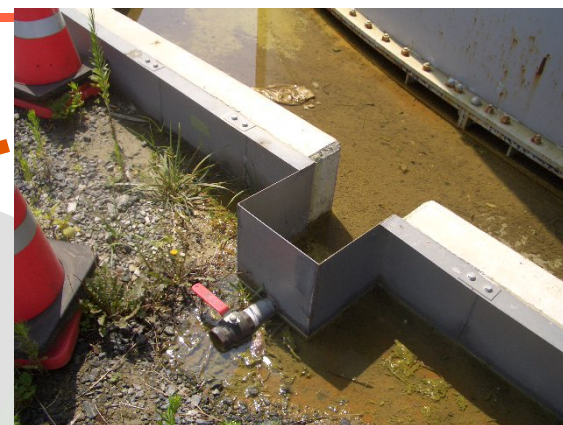
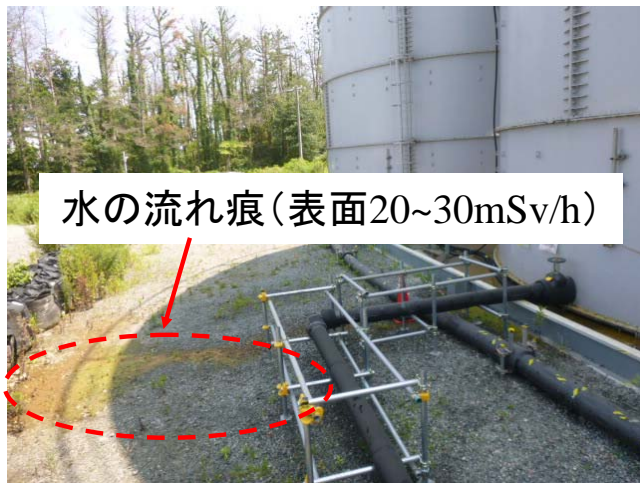
漏えい発生状況

水の流れ痕(表面20~30mSv/h)

約0.5m × 6m × 1cm

約3m × 3m × 1cm(水面から50cm程度で
100mSv/h($\gamma + \beta$)以上)

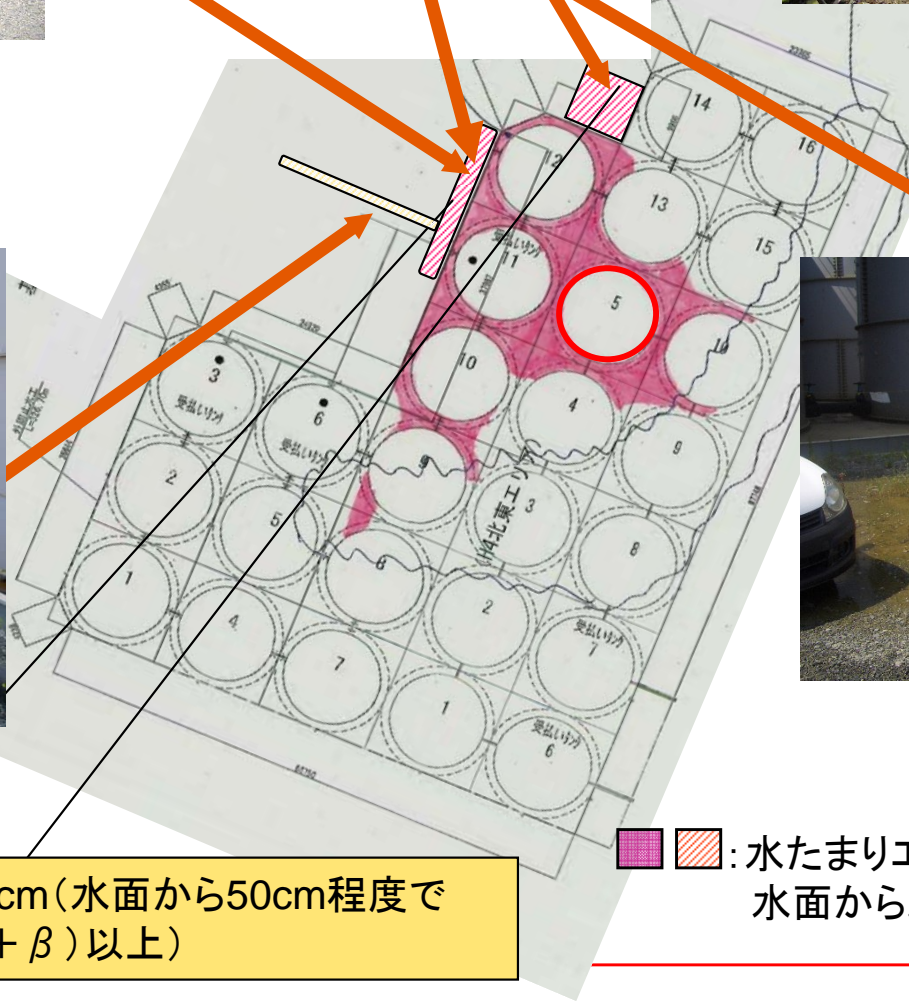
■ ■: 水たまりエリア(8/19 16時時点
水面から50cm程度で10mSv/h($\gamma + \beta$))

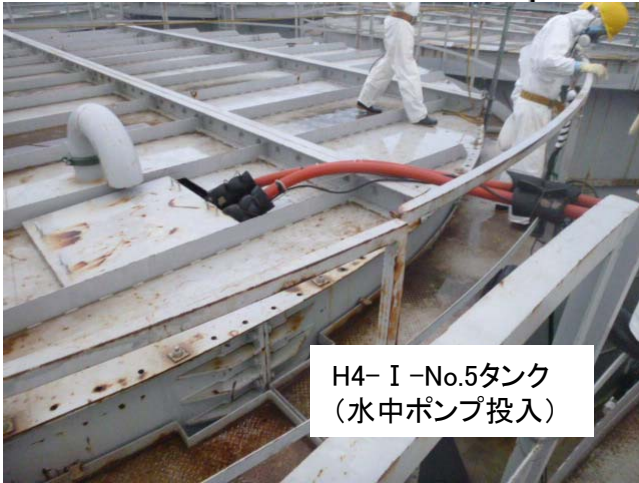
H4-I-No.5タンク
(水中ポンプ投入)

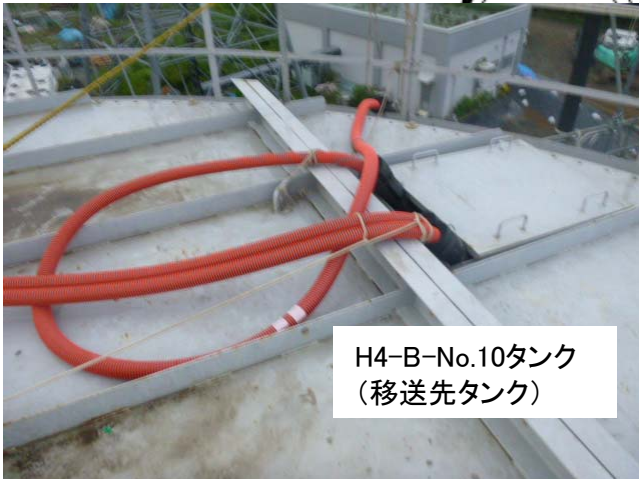
H4-B-No.10タンク
(移送先タンク)

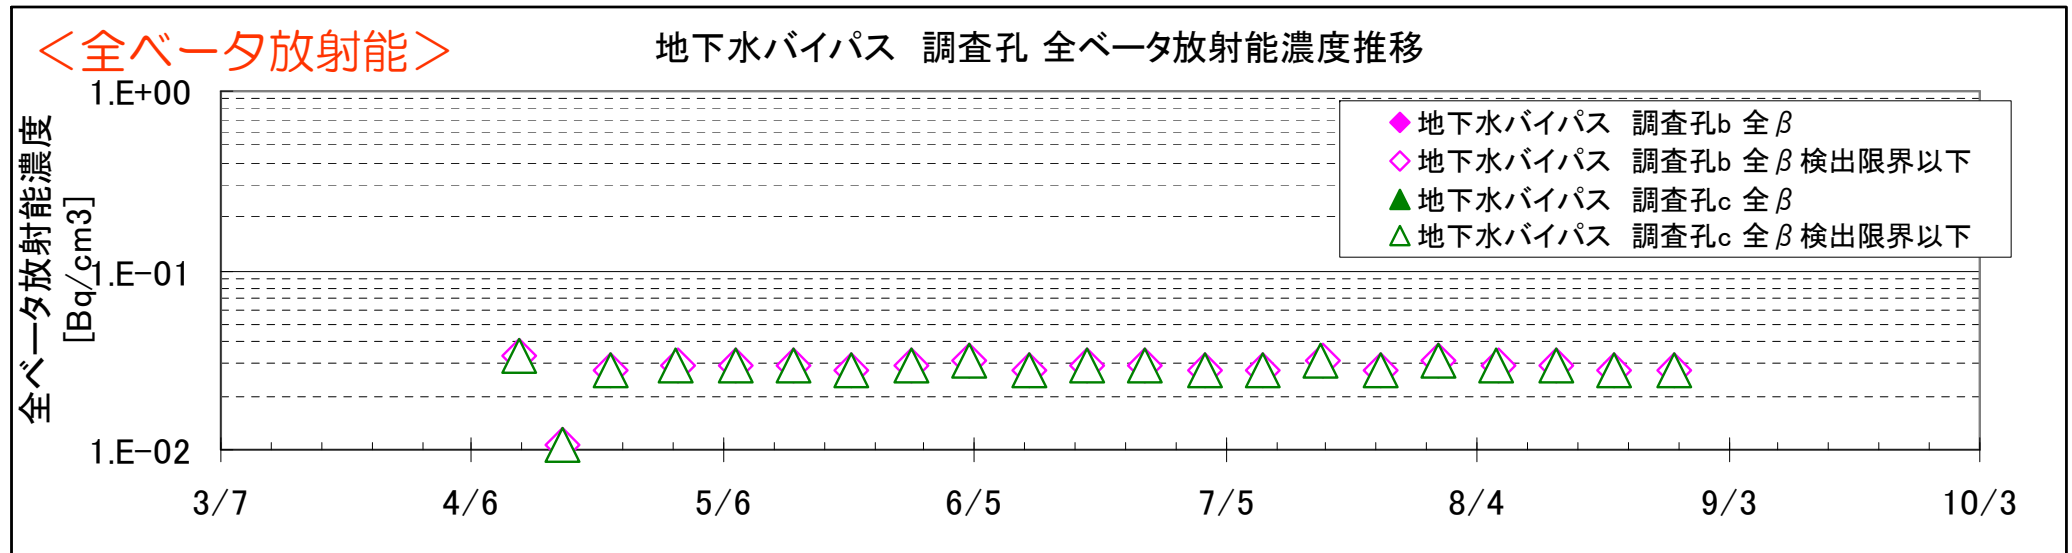
■ 継続監視開始（平成25年4月）以降，全ベータ放射能は検出せず（検出限界値：約0.02Bq/cm³）

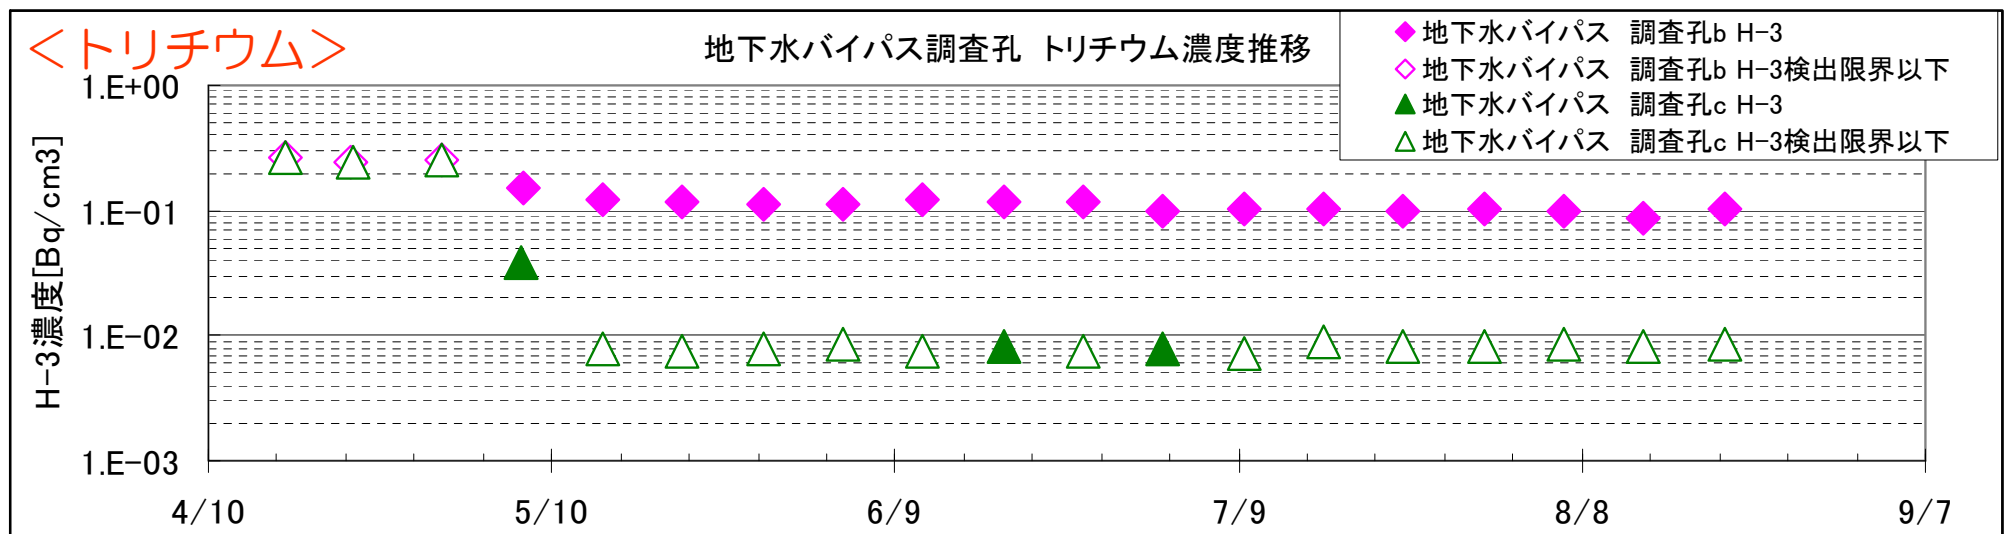
■ 継続監視開始（平成25年4月）以降，トリチウム濃度に有意な上昇は確認できず

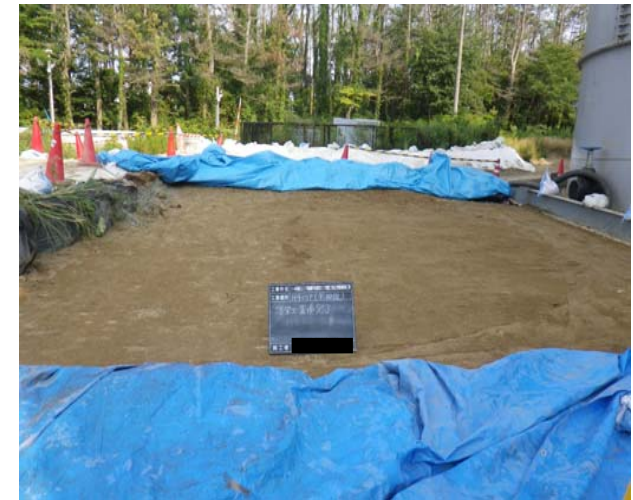
【埋戻(3～5層目)完了状況】

- 土のう式堰内の汚染土壌の除去を8月23日から開始
- 除去完了箇所については、深さ約40～150cmにて汚染が明瞭にみられないことを確認
