福島第一原子力発電所第3号機 遠隔操作式大型クレーン先端ジブマストの傾倒について

平成25年9月26日
東京電力株式会社

1. 発生事象概要

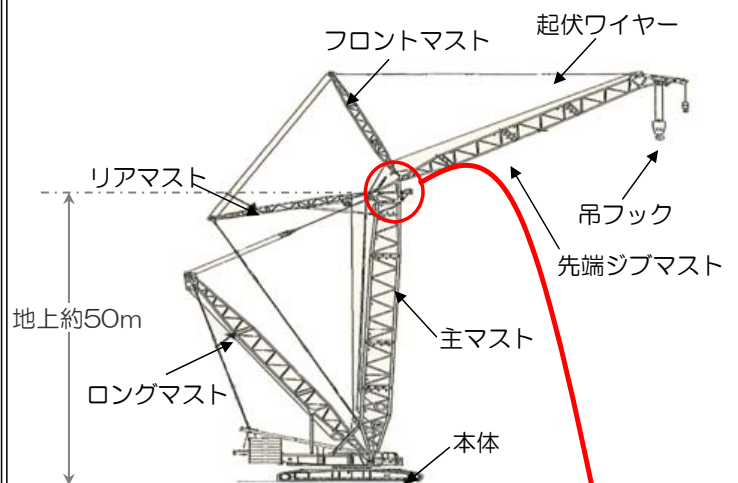
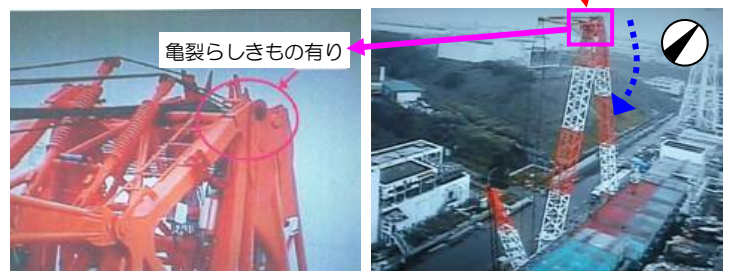
平成25年9月5日撮影

平成25年9月5日、3号機原子炉建屋付近の遠隔操作式大型クレーンの先端ジブマストが、徐々に伏せていく事象が発生した。
現場確認の結果、当該クレーンのフックが使用済燃料プール循環冷却設備配管の養生足場に着床していることが判明した。

- 8:35頃 先端ジブマストが徐々に伏せていくことを確認
- 9:15頃 協力会社にクレーン状況を確認するよう指示
- 11:43頃 主マスト上部の付根に亀裂らしきものを確認
- 20:20頃 安全措置作業開始
- 23:55頃 安全措置作業完了

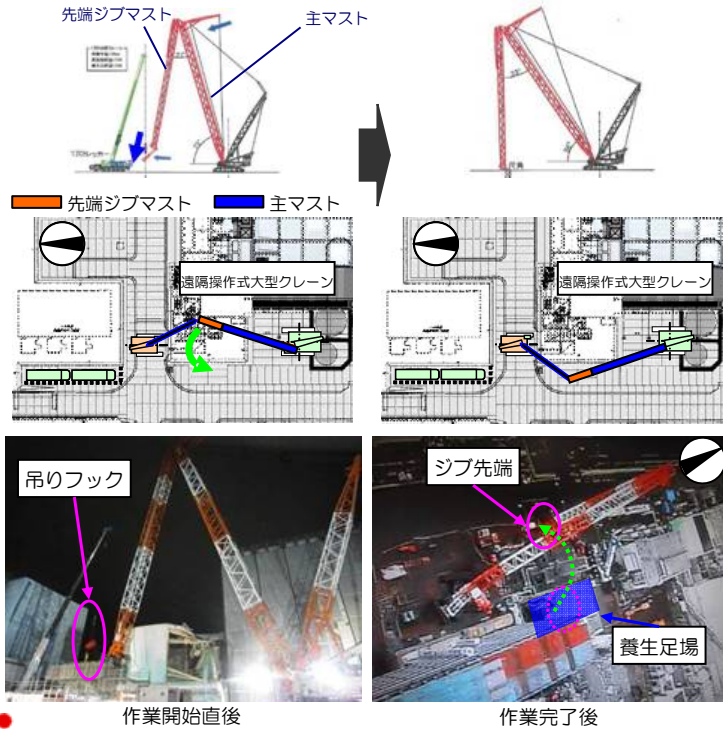
□安全措置 その1 (9月5日)

9月5日の社内トラブル検討会で検討した安全措置計画(緊急)に基づき、当該クレーンのフックを120tラフタークレーンにより吊り、先端ジブマストを旋回させながら循環冷却設備などから離れた廃棄物処理建屋西側へ移動、地上に安定した状態で着床させた。

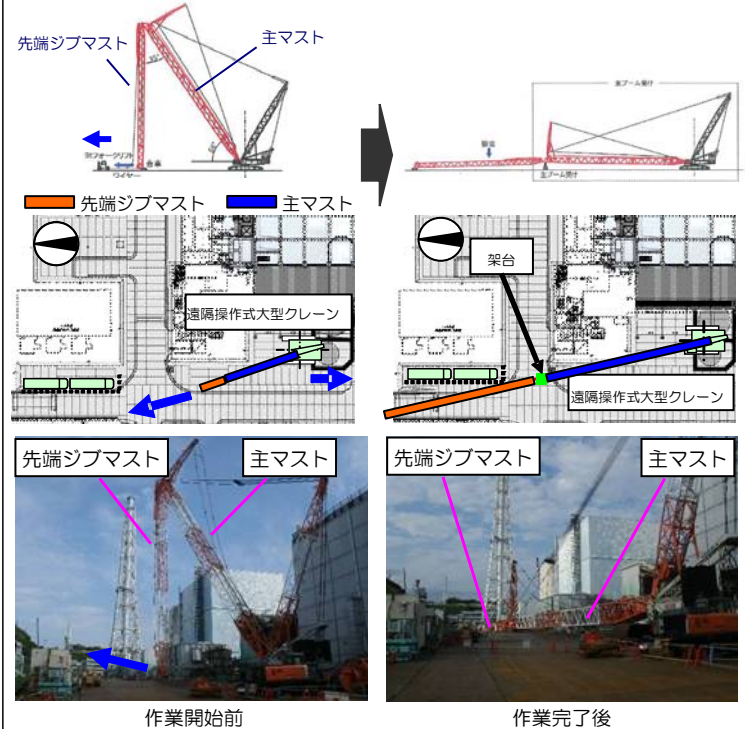
□安全措置 その2 (9月10日)

9月9日の社内トラブル検討会で検討した安全措置計画に基づき、当該クレーンの先端ジブマスト、及び主マストをより安定した状態とするために、フォークリフト及び120tラフタークレーンにより地上へ伏せた状態とした。

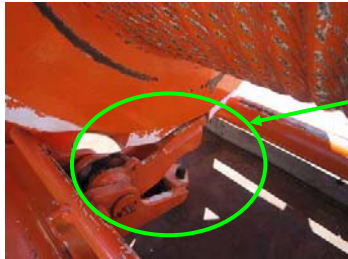
ドラムロック

ジブ起伏ウインチのドラムロック※が解除された状態となり、その結果起伏ワイヤーに緩みが生じ、先端ジブマストが徐々に伏せていき、主マストへ想定外の荷重がかかり亀裂が発生した。

ドラムロック※の油圧ホースに使用している組立分解用ねじ式継手がゆるみ、油圧が下がらずドラムロックが解除した。

通常、当該クレーン稼働中は油圧が上がりドラムロックが解除され、停止中は油圧が下がりドラムロックがかかる仕組みになっている。

- 対策(1)：ブレーキ機構に使われている、当該ねじ式継手を新品に取替える。【要因(1)】
 対策(2)：月次・日常点検において作業前後にナット緩みとドラムロックの作動確認を追加する。【要因(1)(2)(3)】
 対策(3)：リモート室からロック状態が確認できるように、表示灯を設置する。【要因(1)(2)(3)】
 なお、点検項目は、当社監理員が実施された点検内容について立ち会いもしくは記録で確認する。

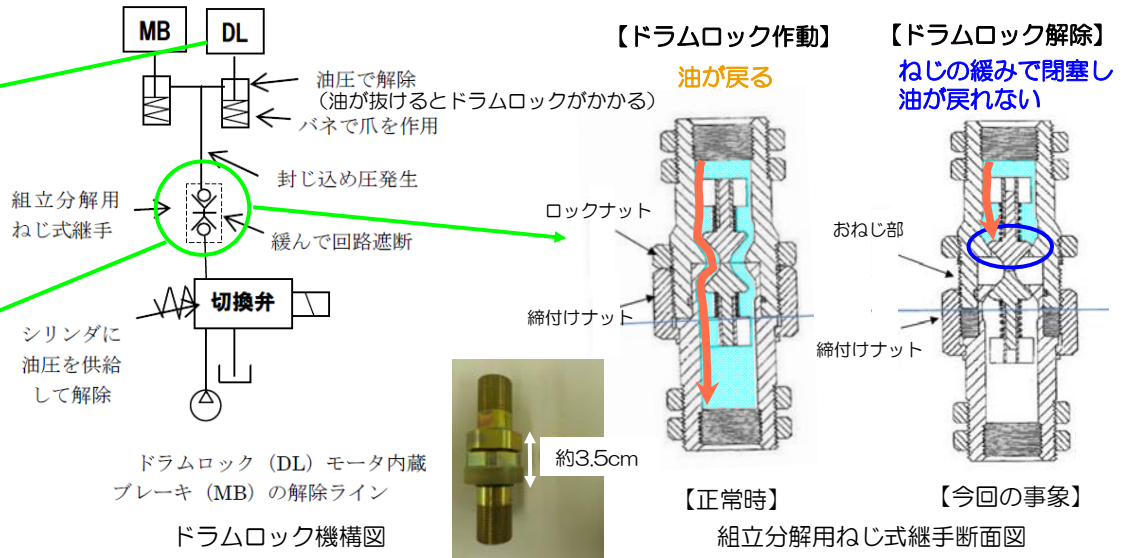
組立分解用ねじ式継手

メーカーからのヒアリングより、当該箇所の継手部は通常緩みにくい箇所であり、製品的な不良だけでねじ式継手の緩みが発生することは考えにくい

6月末の年次点検以降に実施した天井クレーンガーター穴明け作業は、ジブの上下稼働により振動発生頻度が増える作業であったが、これまでも同様の作業は実施している。また、振動を受けた他のねじ式継手に緩みは生じておらず、1箇所のみ急に緩みが生じたことからこの作業だけで本事象が発生したとは考え難い。
