H4エリアタンク漏えい箇所の調査状況

平成25年9月26日
東京電力株式会社

タンク漏えい箇所の調査状況

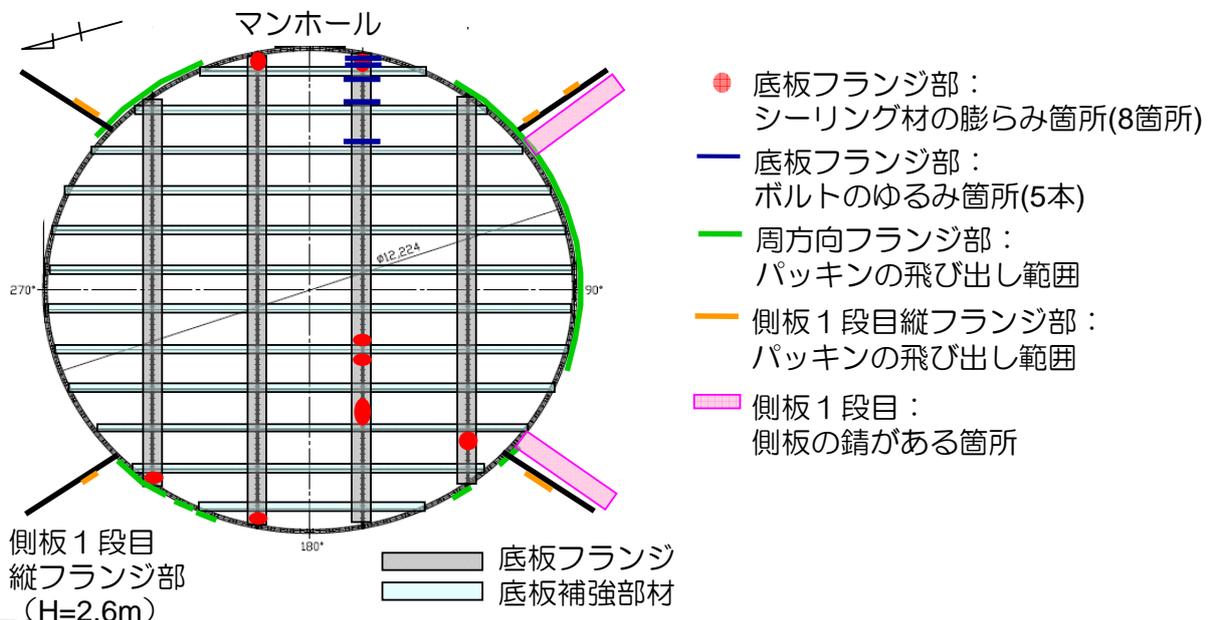
ボルト打診、目視確認結果

- タンク内部の目視確認を行い、側板最下部と底板とのフランジ部および底板フランジ部にシーリング材の変形・破損を確認した。
- ボルトの打診等による締結状態の確認を行い、5本のボルトに緩みを確認した。
- 側板の1枚に錆を確認した。

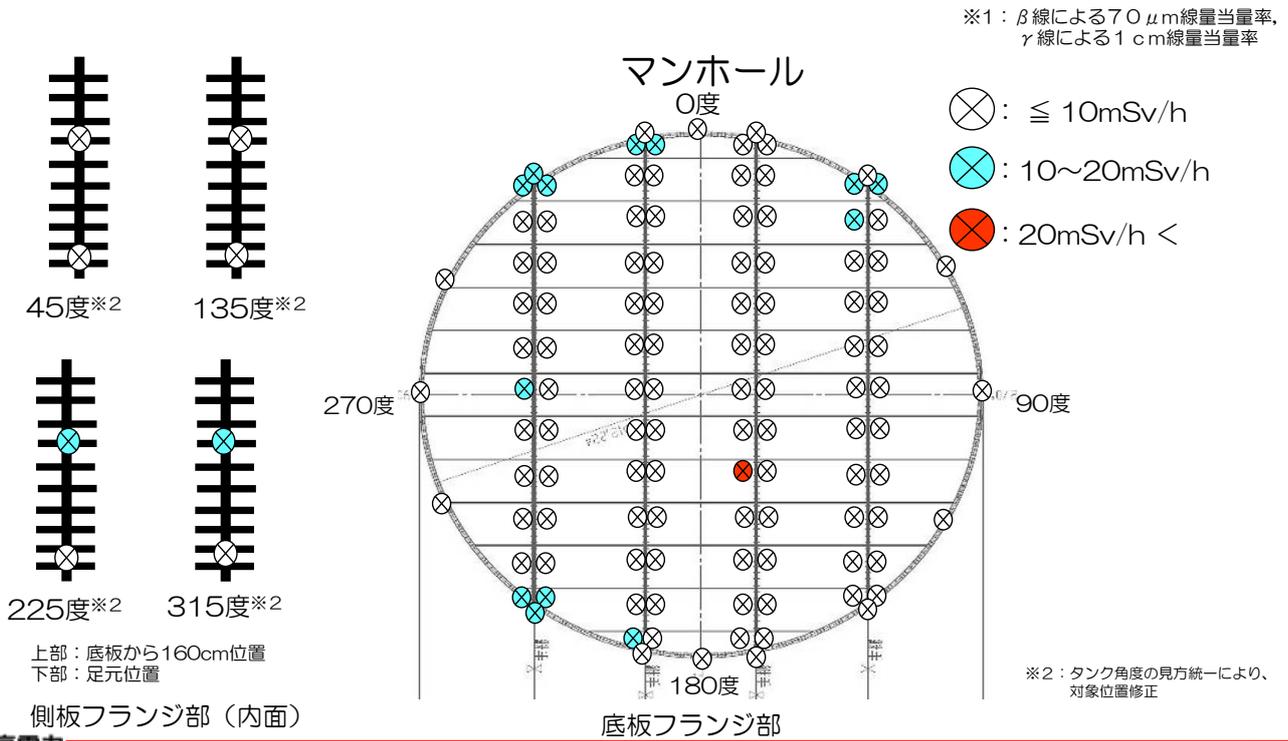
No.5タンク線量測定結果

- フランジ部の線量測定の結果、β線で概ね10mSv/h以下であり、最大約22mSv/h（γ線は0.02~0.125mSv/h程度）であった。

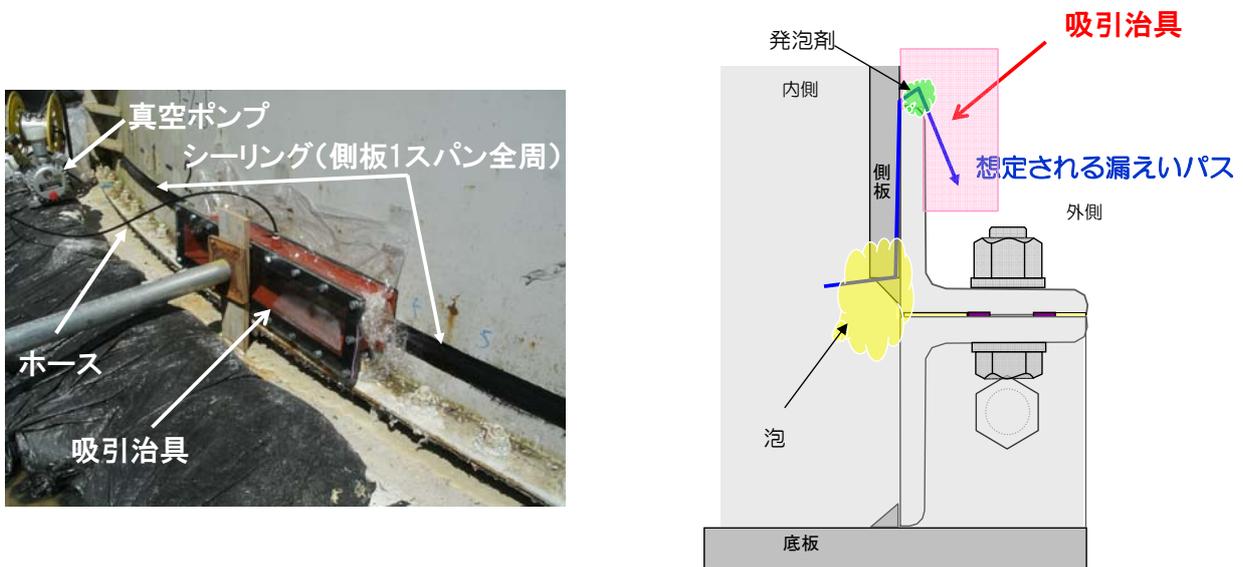
側板バキューム試験

- タンク下部側板とフランジ部との溶接部のうち、比較的高線量が確認された箇所（さび部）について、局所的に吸引（-0.06MPa）を実施した（9/19）。
- 当該部からに塗布した発泡剤からの継続的な泡の発生は確認されなかった。また、タンク内部に塗布した泡も吸い込まれなかった。

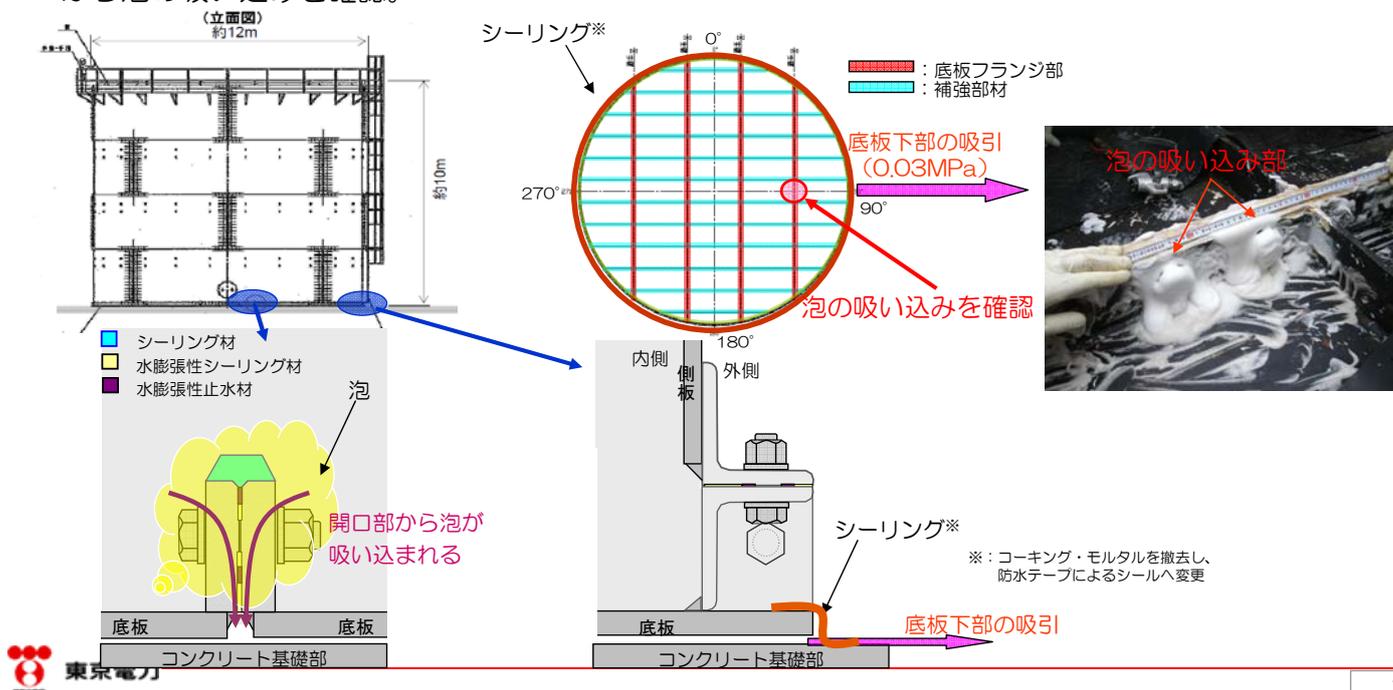
底板バキューム試験について

- タンク内部のフランジ部等に泡を塗布し、タンク底部外側を吸引する。開口部から泡が吸い込まれることにより、開口部の位置を特定する方法。
- 底板バキューム試験を実施したが、底板周辺に設置しているコーキング、モルタルからの漏れ（インリーク）があったことから、泡の吸い込みは確認されなかった（9/20）。
- タンク底板下の残水処理、再シーリングの上、再度試験を実施し（9/25）、隣り合うボルト2箇所から泡の吸い込みを確認。

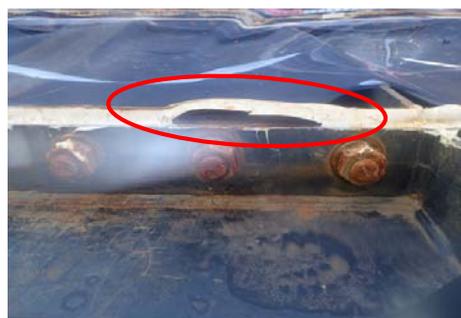
底板フランジ部シーリング材の膨らみ
(平成25年9月19日撮影)

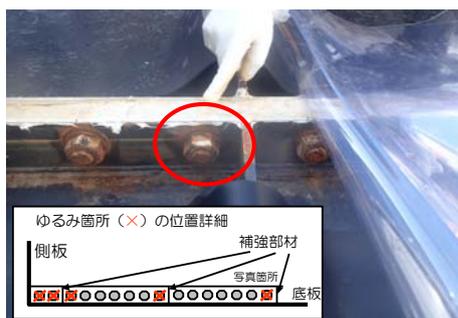
ボルトのゆるみ箇所
(平成25年9月19日撮影)

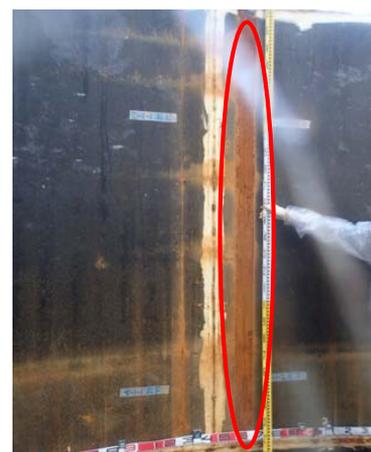
側板1段目 錆の箇所
(平成25年9月19日撮影)

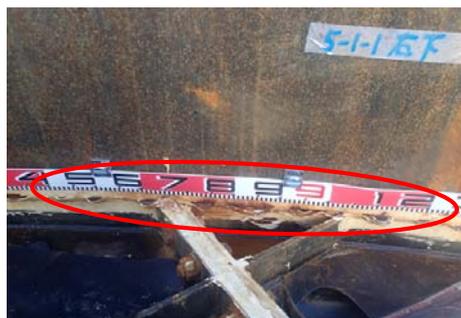
周方向フランジ部 パッキンの飛び出し
(平成25年9月19日撮影)

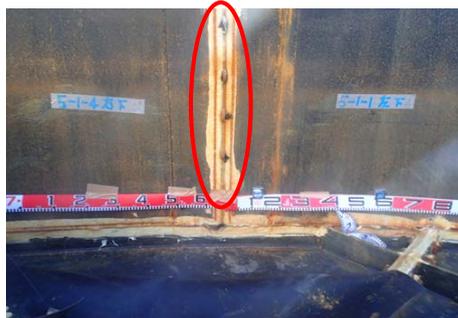
側板1段目縦フランジ部 パッキン飛び出し
(平成25年9月19日撮影)
