# 多核種除去設備 バッチ処理タンクからの漏えいを踏まえた 原因と対策

平成25年9月26日

東京電力株式会社

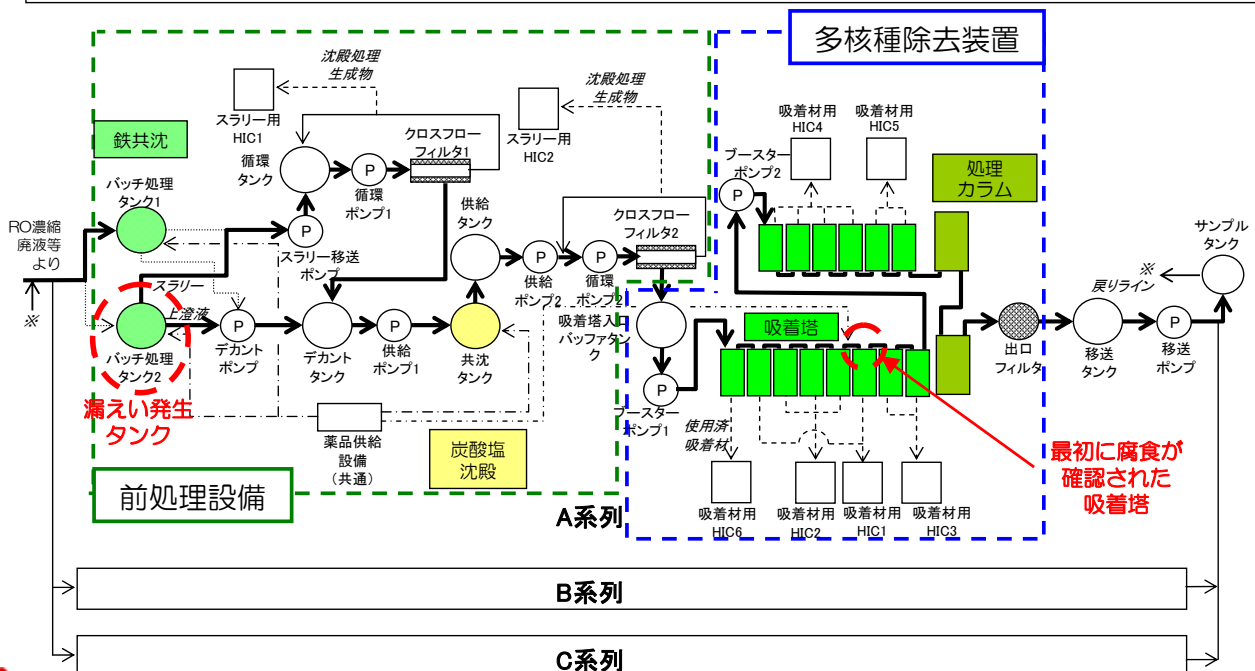
## 漏えい・腐食発生箇所

- 6月15日にバッチ処理タンク2Aで発生したタンク下部からの漏えいを確認。
- その後、水平展開調査において、吸着塔6A等において腐食が発生していることを確認。

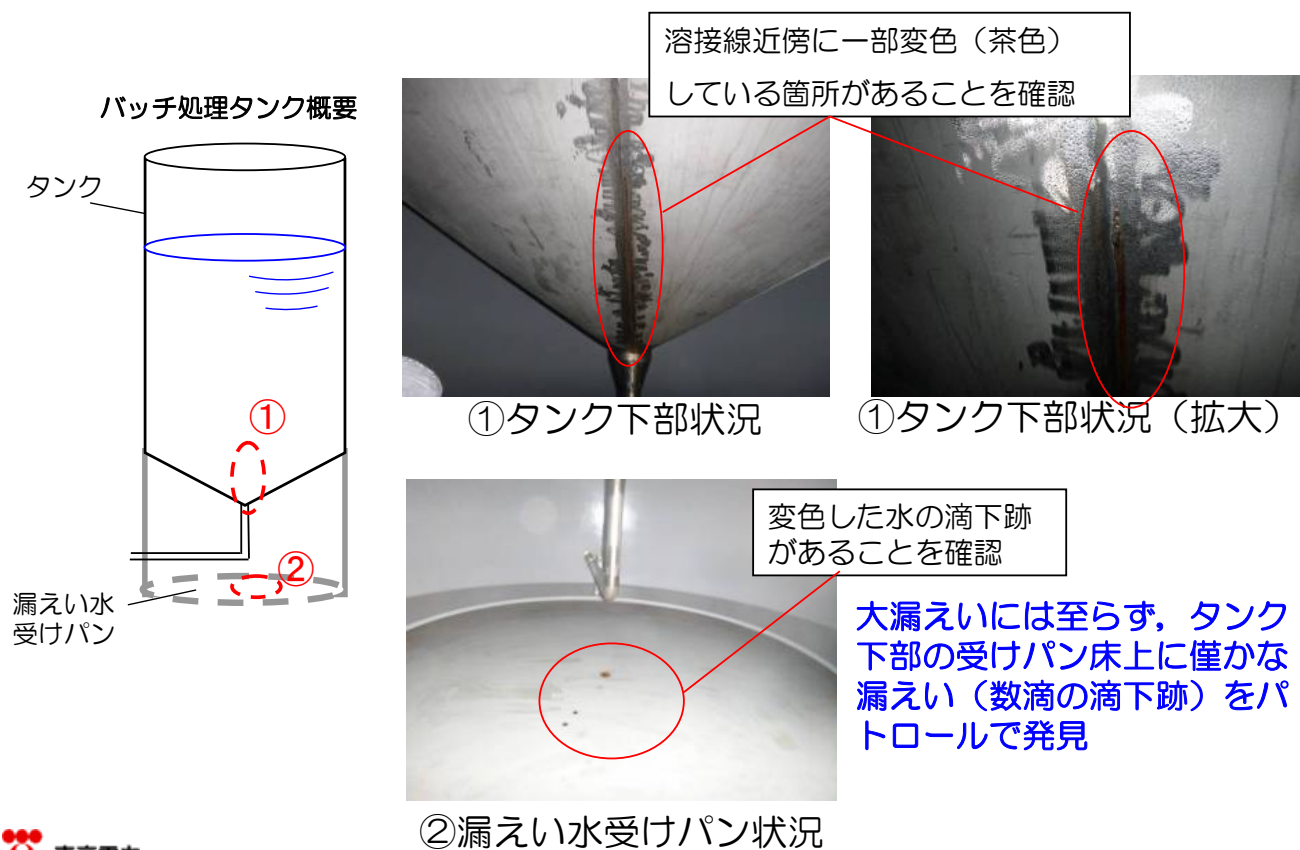
# バッチ処理タンク2Aからの漏えいの状況

生成した鉄沈殿物がタンク内に堆積・付着することによる**すき間環境の形成**と、薬液注入（主に次亜塩素酸）等による**腐食環境が促進**といった**複合的な要因が重畳したこと**によって、想定以上の腐食が発生し、欠陥が貫通、漏えいに至ったもの。

- バッチ処理タンクの再発防止対策  
欠陥部補修の後、タンク内面に**ゴムライニング**（クロロprenゴム）を施工

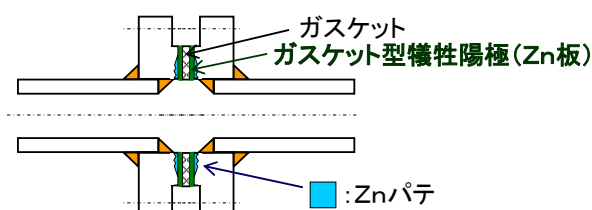
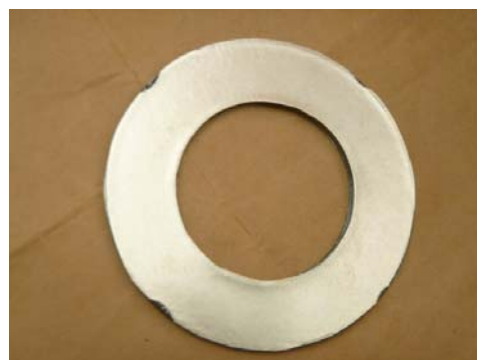
ガスケット型犠牲陽極

腐食が確認されたフランジ部は、フランジ部の形状により流体が**よどみ状態**となっており、**局部腐食が発生しやすい低流速**となっていることも腐食を促進させる要因となっていたと推測。

- 水平展開範囲の対策  
すきま腐食発生の可能性があるフランジに対し、**ガスケット型犠牲陽極**等を施工。また、将来的にはより信頼性を高めるため、**ライニング配管への取替**を検討

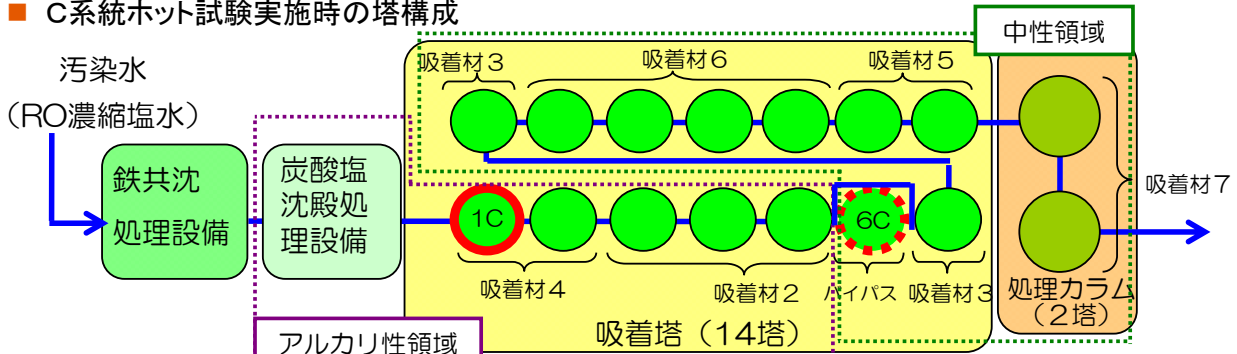
吸着塔6に充填された**銀添着活性炭に腐食を発生、促進させる要因**があると考えられ、かつアルカリ環境下ではない吸着塔6下流側に腐食が確認された。

中性領域における銀添着活性炭（吸着塔6C）をバイパス  
吸着性能を確保するため、吸着塔1Cにて銀添着活性炭を使用
