タービン建屋東側における 地下水及び海水中の放射性物質濃度の状況について

平成25年9月26日
東京電力株式会社

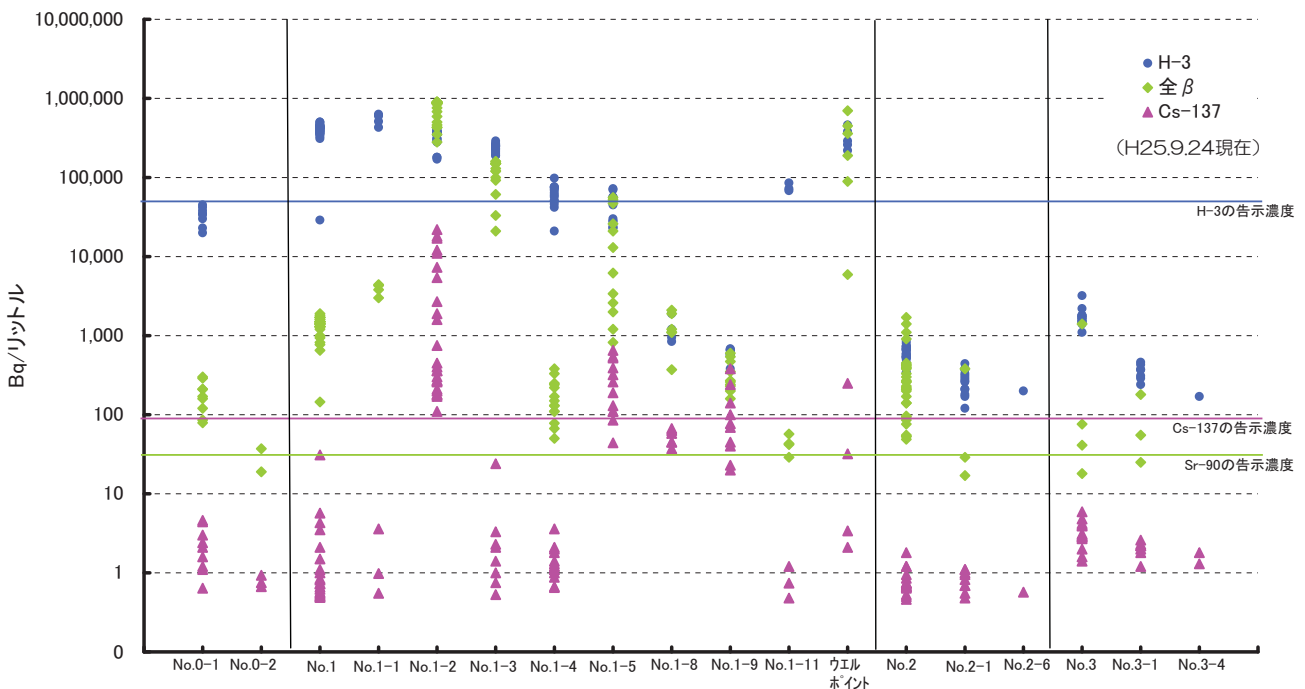
地下水の濃度分布（地点比較）

○No.0-2のトリチウムはND

○ウェルポイントの全ベータは大きく変動している。

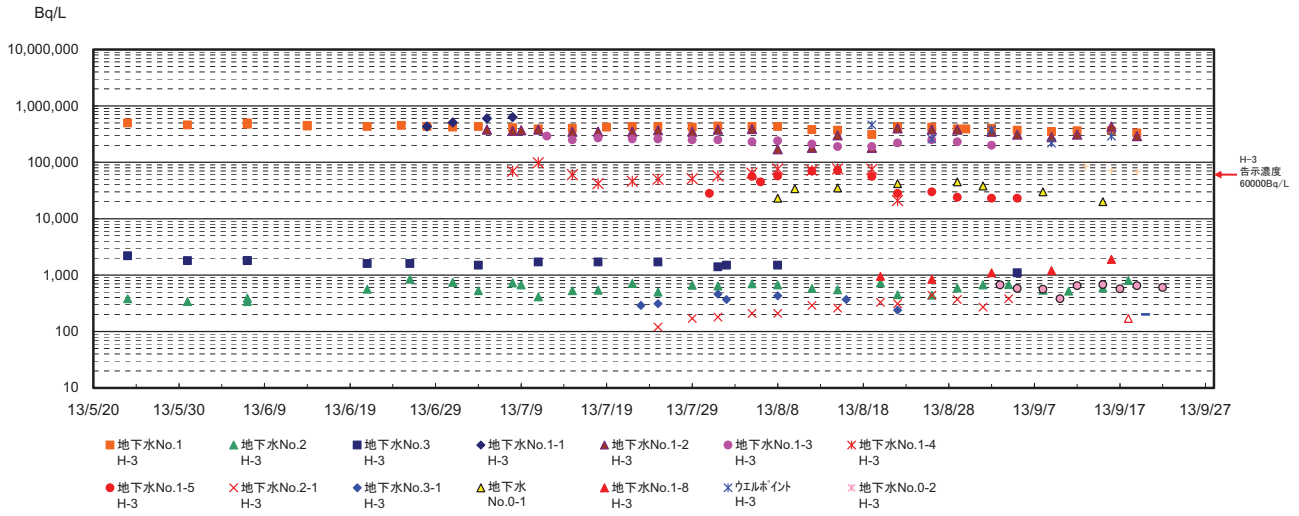
地下水のトリチウム濃度推移

○各地点とも変動は見られない。

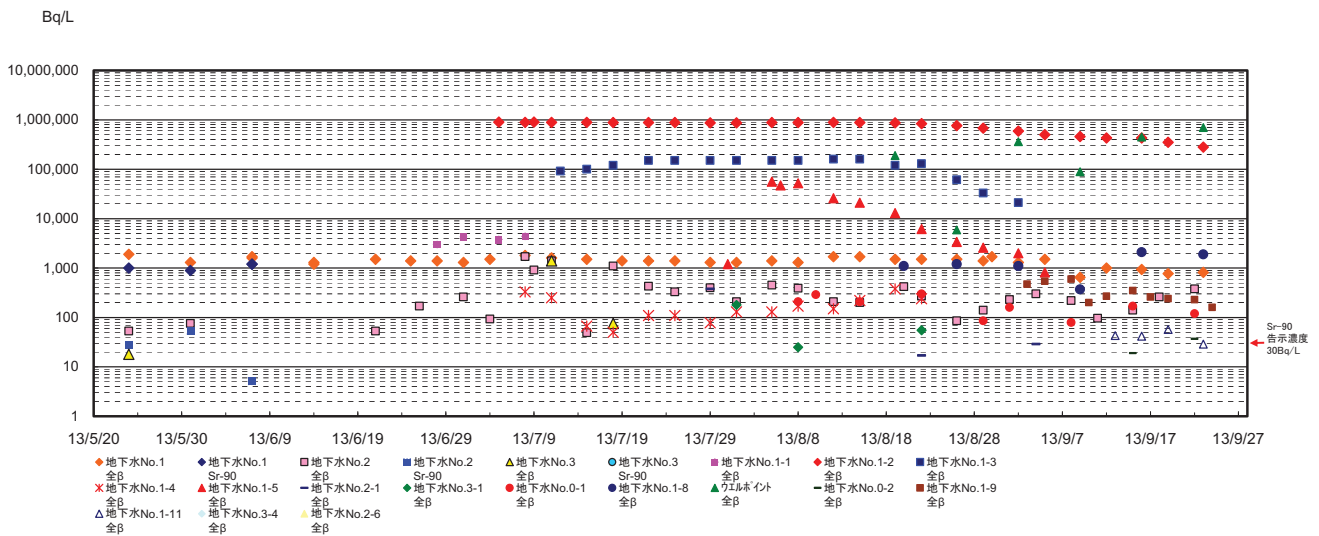
地下水の全ベータ、ストロンチウム濃度推移

○No.1-2、No.1-3、No.1-5の全ベータは低下傾向。

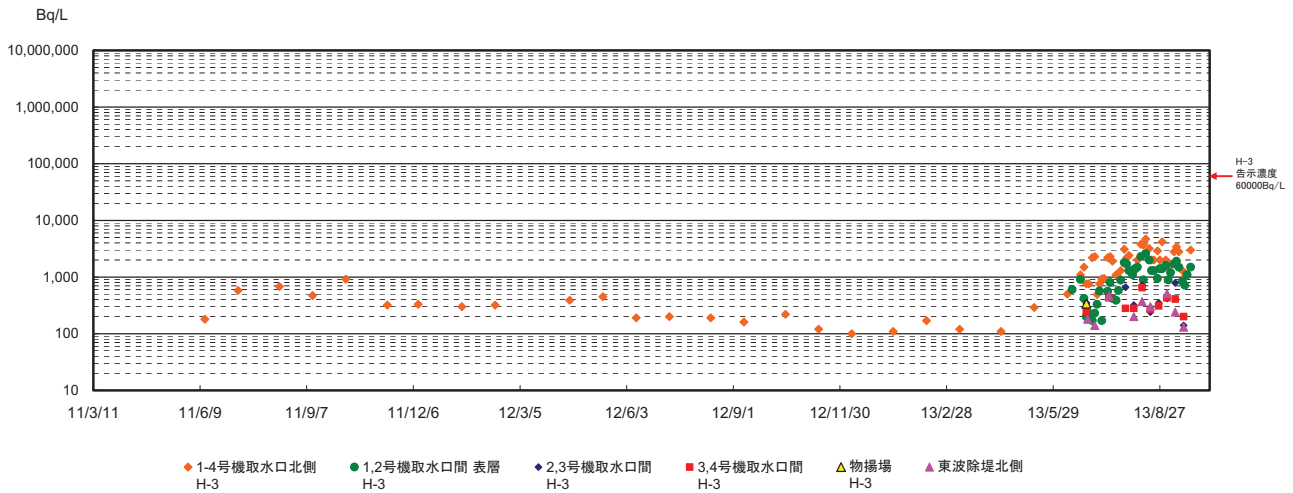
海水のトリチウム濃度推移

○取水口北側のトリチウム濃度は200Bq/L前後で推移していたものが5月以降上昇傾向にあることから監視を強化しているが変動している。

○東波除堤北側については、取水口北側の上昇前レベルと同等。

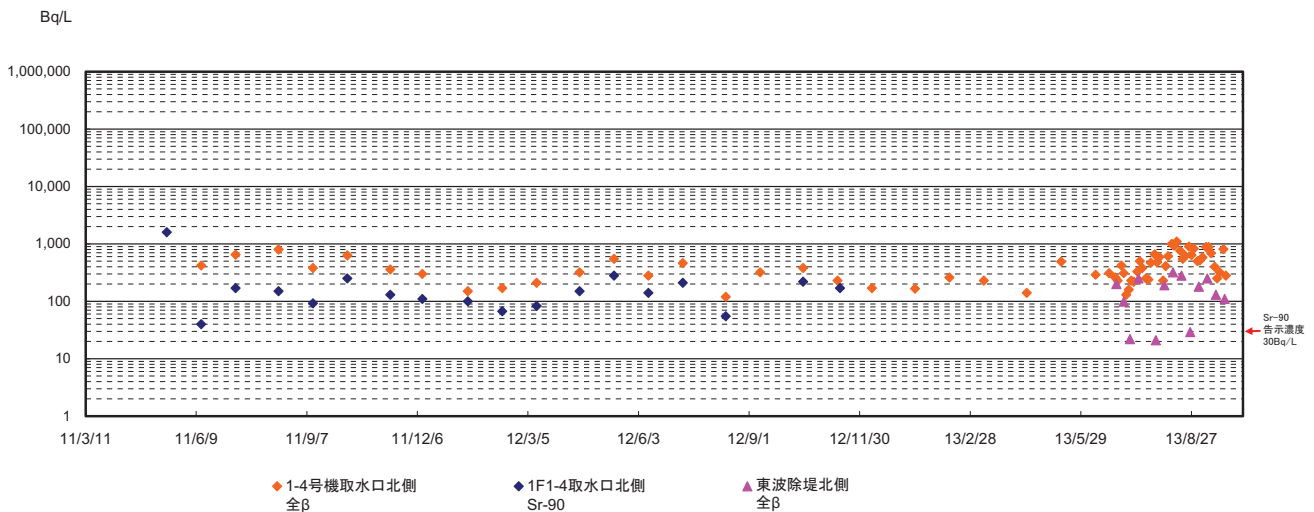
海水の全ベータ、ストロンチウム濃度推移

○海水中の全ベータ濃度は変化が小さく、ストロンチウムも同様の傾向であると推測される。

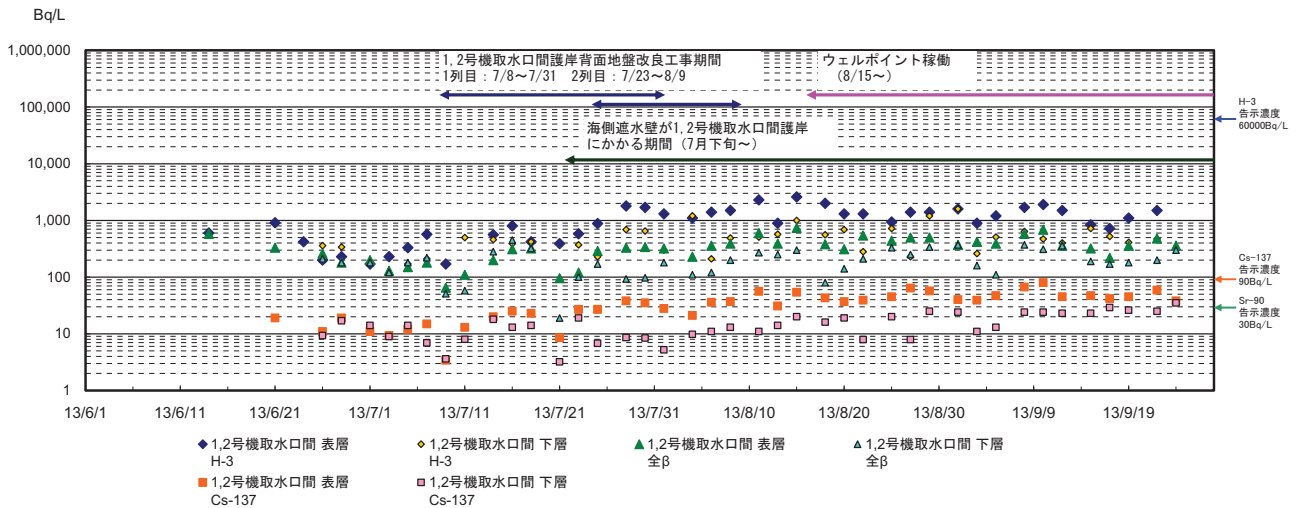
1,2号機取水口間の海水の濃度推移

- 7月下旬以降、表層、下層の差が大きくなり、表層が上回る傾向が継続。
- 8月上旬は上昇傾向にあったが、中旬以降は横ばい傾向。

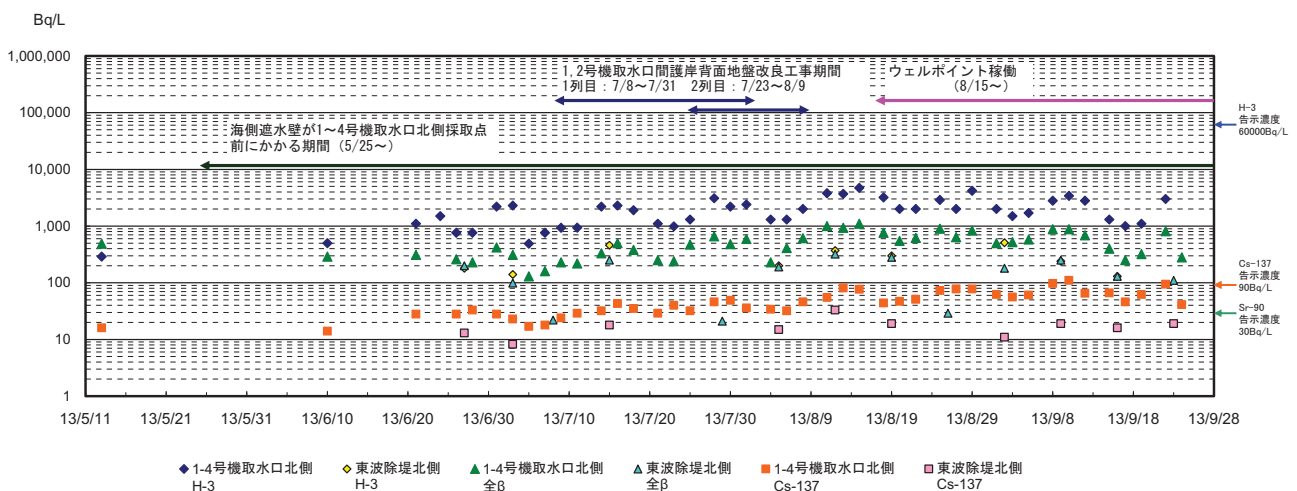
1~4号機取水口北側、東波除堤北側の海水の濃度推移

- 1~4号機取水口北側では、セシウム、全ベータ、トリチウムとも5月以降上昇傾向にあったが、8月以降は横ばい傾向。
