2号機TIP案内管付着物の 簡易金属分析結果について

2013年11月28日 東京電力株式会社

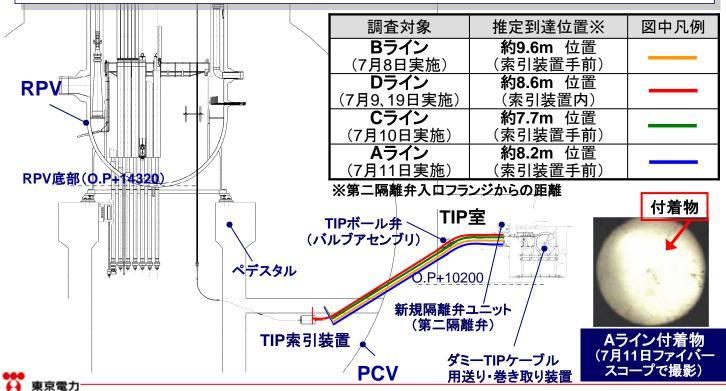
- 2号機TIP案内管のファイバースコープによる健全性確認作業を行い、TIP案内管内部 に付着物による閉塞を確認(H25年2月)。
- ダミーTIPケーブルによる障害物対策を行い、TIP案内管の健全性確認を再実施した際、索引装置付近で挿入不可となり、ケーブル先端に付着物を確認(H25年7月)。

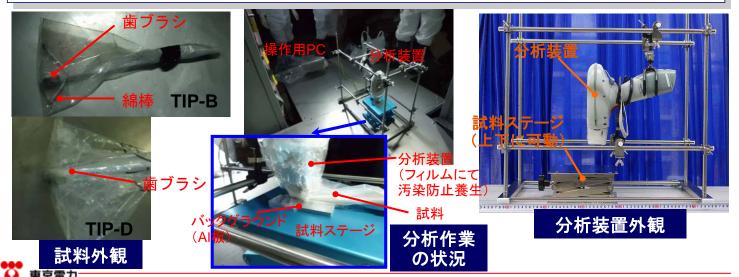
- 分析対象試料 比較的量の多かったBライン(7/8採取)、Dライン(7/9採取)の付着物を選定。 ダミーTIPケーブル先端より歯ブラシ、綿棒に付着させ取り除いた状態。
- 分析方法 通常は検出窓に試料を押し付けて分析を行うが、試料が高線量であることから、被ばく低減のため装置の遠隔操作方法を検討。試料を試料ステージに載せて、分析装置の検出窓付近へ固定した状態で分析を実施。装置の操作は、通信ケーブルで装置と接続した操作用PCにて離れた位置で実施。
- 分析場所:2号機タービン建屋1階南西エリア(雰囲気線量:0.1mSv/h)
