# 汚染水に関わる現場進捗状況

平成25年12月12日  
東京電力株式会社

### (3) 多核種除去設備 C系統腐食対策有効性確認結果について

# 腐食対策有効性確認点検について

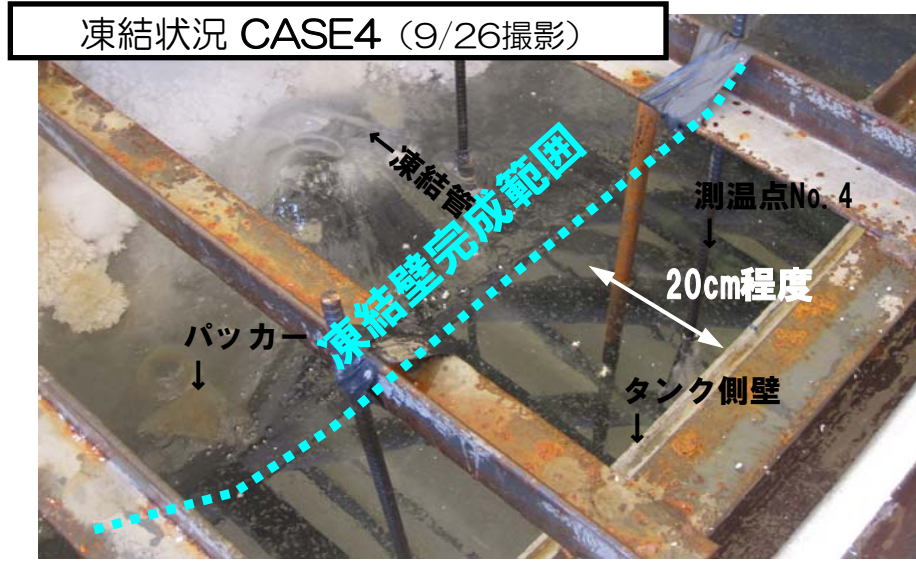
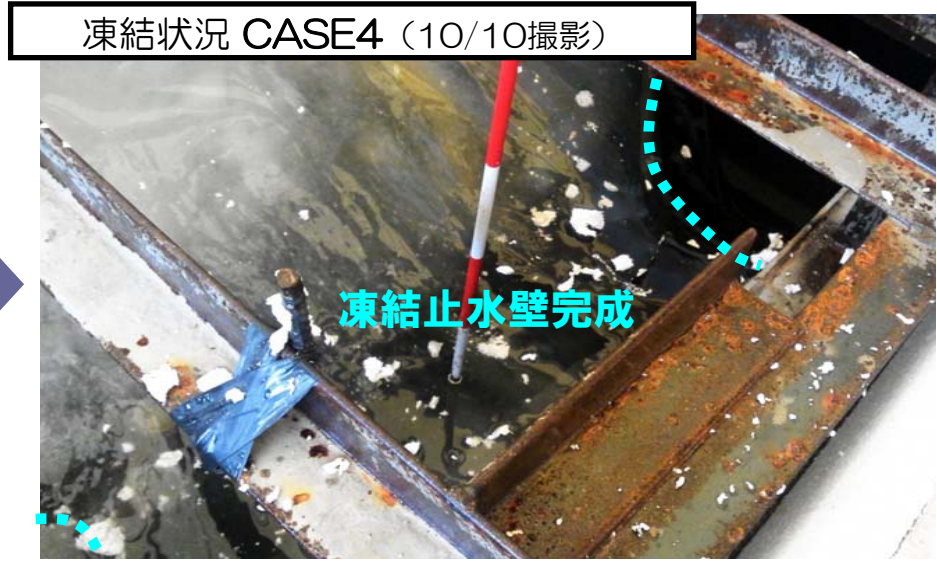
- ◆支障物によりパッカーが膨らみきらない箇所についても、氷が成長し、止水壁が造成された。
- ◆なお、パッカーを膨らませない凍結管を挿入することにより、凍結止水の確実性を向上させることについても検討する。

ケーブルトレイによりパッカーが膨らみきらない箇所

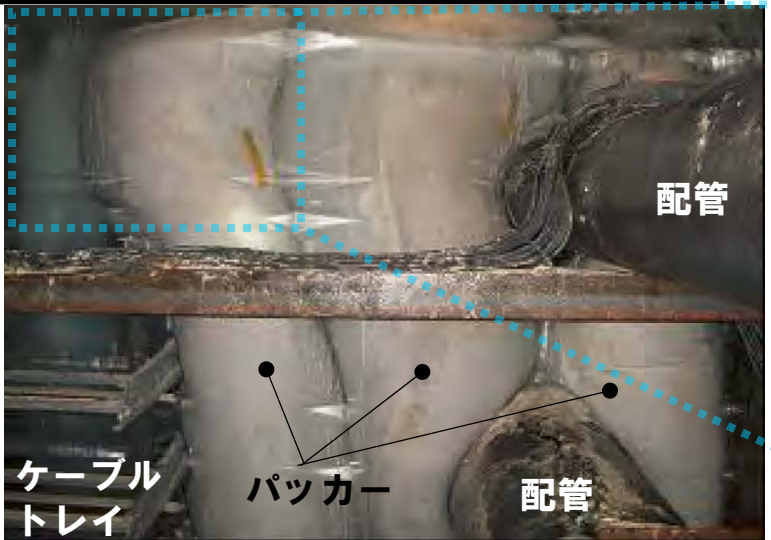
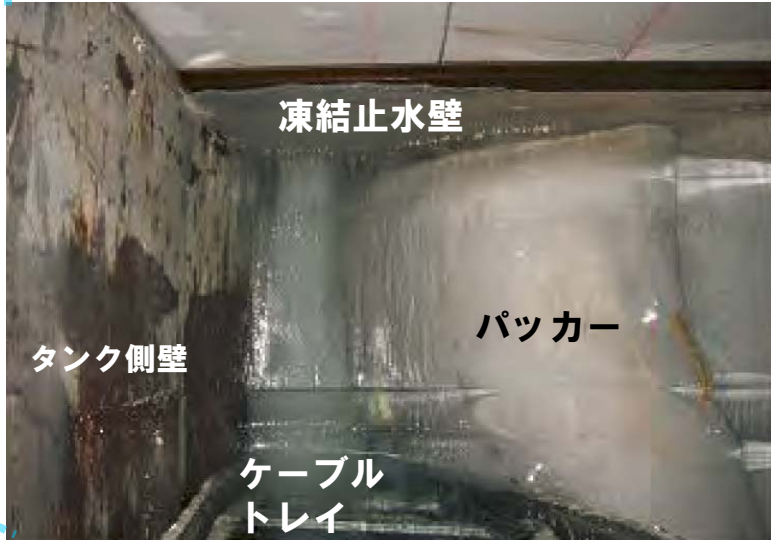
- ◆ 止水壁造成エリアを挟み片側から排水を行い、止水性の確認を実施した
- ◆ 背面には2mの水圧が作用しているが漏水は見られず確実に止水されていることを確認した

凍結状況 CASE 2 (10/23撮影) 漏水なし

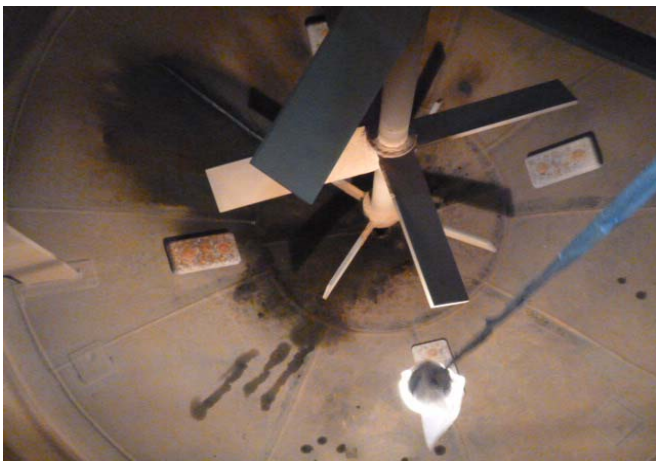
①バッチ処理タンク2C

点検箇所		結果
①	バッチ処理タンク (1C、2C)	<ul style="list-style-type: none"> <li>・ゴムライニング (内面点検)</li> </ul> <b>異常なし</b> <ul style="list-style-type: none"> <li>・ライニングに傷、剥がれ等の有意な損傷なし</li> </ul>
②	スラリー移送ポンプ 出口配管	<ul style="list-style-type: none"> <li>・フランジ面</li> <li>・配管溶接線</li> </ul> <b>異常なし</b> <ul style="list-style-type: none"> <li>・フランジ面に腐食なし</li> <li>・ガスケット型犠牲陽極の著しい消耗なし</li> </ul>
③	循環タンク	<ul style="list-style-type: none"> <li>・タンク溶接線 (UT確認)</li> </ul> <b>異常なし</b> <ul style="list-style-type: none"> <li>・有意なエコーが確認されず</li> </ul>
④	循環ポンプ1 入口配管	<ul style="list-style-type: none"> <li>・フランジ面</li> <li>・配管溶接線</li> </ul> <b>異常なし</b> <ul style="list-style-type: none"> <li>・フランジ面に腐食なし</li> <li>・ガスケット型犠牲陽極の著しい消耗なし</li> </ul>
⑤	デカントポンプ 出口配管	<ul style="list-style-type: none"> <li>・フランジ面</li> <li>・配管溶接線</li> </ul> <b>異常なし</b> <ul style="list-style-type: none"> <li>・フランジ面に腐食なし</li> <li>・ガスケット型犠牲陽極の著しい消耗なし</li> </ul>
⑥	バックパルスポット1 出口配管	<ul style="list-style-type: none"> <li>・フランジ面</li> <li>・配管溶接線</li> </ul> <b>異常なし</b> <ul style="list-style-type: none"> <li>・フランジ面に腐食なし</li> <li>・ガスケット型犠牲陽極の著しい消耗なし</li> </ul>

←  
傷、剥がれ等  
の有意な損  
傷なし

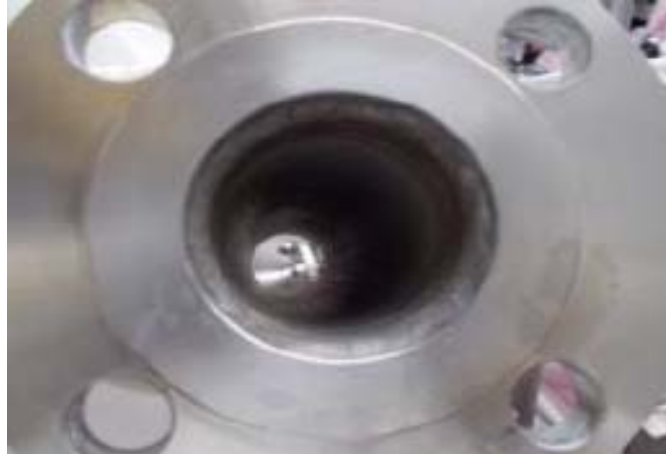
②スラリー移送ポンプ出口配管フランジ

←  
フランジシー  
ト面に腐食な  
し

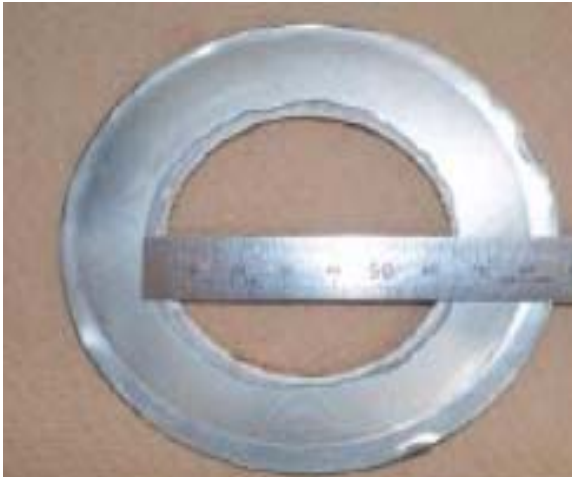
②スラリー移送ポンプ出口配管  
ガスケット型犠牲陽極

←  
犠牲陽極の  
微少な消耗を  
確認  
〔シート機能に  
影響なし〕

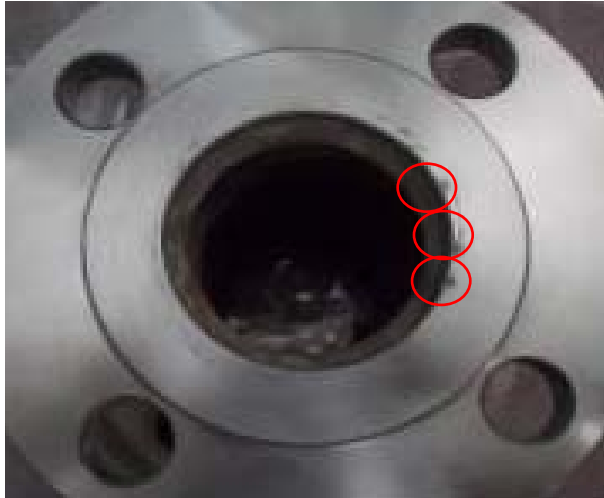
⑦供給ポンプ1出口配管フランジ

点検箇所		結果
⑦	供給ポンプ1 出口配管	<ul style="list-style-type: none"> <li>・フランジ面</li> <li>・配管溶接線</li> </ul> <p><b>異常なし（所見あり、詳細後述）</b></p> <ul style="list-style-type: none"> <li>・フランジ面に腐食と思われる微小な凹部あり</li> <li>・ガスケット型犠牲陽極の著しい消耗なし</li> </ul>
⑧	供給ポンプ2 出口配管	<ul style="list-style-type: none"> <li>・フランジ面</li> <li>・配管溶接線</li> </ul> <p><b>異常なし</b></p> <ul style="list-style-type: none"> <li>・フランジ面に腐食なし</li> <li>・ガスケット型犠牲陽極の著しい消耗なし</li> </ul>
⑨	吸着塔2	<ul style="list-style-type: none"> <li>・点検口 (閉止フランジ)</li> <li>・吸着塔内部溶接線</li> </ul> <p><b>異常なし</b></p> <ul style="list-style-type: none"> <li>・フランジ面に腐食なし</li> <li>・ガスケット型犠牲陽極の著しい消耗なし</li> </ul>
⑩	吸着塔7	<ul style="list-style-type: none"> <li>・点検口 (閉止フランジ)</li> <li>・吸着塔内部溶接線</li> </ul> <p><b>異常なし</b></p> <ul style="list-style-type: none"> <li>・フランジ面に腐食なし</li> <li>・ガスケット型犠牲陽極の著しい消耗なし</li> </ul>
⑪	吸着塔8	<ul style="list-style-type: none"> <li>・点検口 (閉止フランジ)</li> <li>・吸着塔内部溶接線</li> </ul> <p><b>異常なし</b></p> <ul style="list-style-type: none"> <li>・フランジ面に腐食なし</li> <li>・ガスケット型犠牲陽極の著しい消耗なし</li> </ul>

←  
フランジシー  
ト面に腐食と  
思われる微  
小な凹部を3  
箇所確認

- 腐食対策を実施したC系統の点検結果と、従前の腐食対策を実施しなかったA・B系統の点検結果を比較すると、**腐食の発生が大幅に抑制されており、腐食対策が有効**であることが確認できた。
- 一部のフランジシート面に僅かなすき間腐食が確認されたものの、シール性に影響を与えるものではない。腐食対策によって、**腐食の進展も抑制**されているものと評価。
- 今後も**定期的な点検を継続実施**し、知見の拡充をはかる。
- 今回の点検によって、腐食対策の有効性が確認されたことから、**A系統は運転再開後1ヶ月で点検を実施し、B系統についてはA系統の点検結果を踏まえて実施時期を検討**。

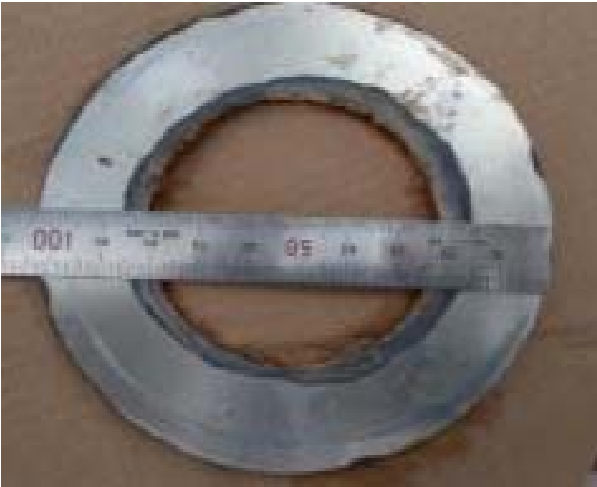
⑦供給ポンプ1出口配管  
ガスケット型犠牲陽極

←  
犠牲陽極の  
微少な消耗を  
確認  
〔シート機能に  
影響なし〕

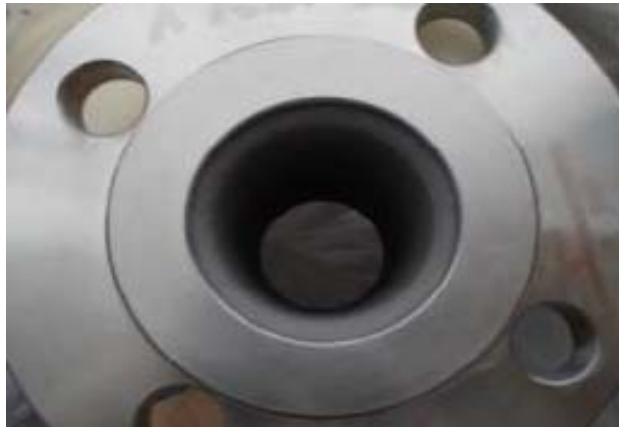
⑧供給ポンプ2出口配管フランジ

←  
フランジシー  
ト面に腐食な  
し

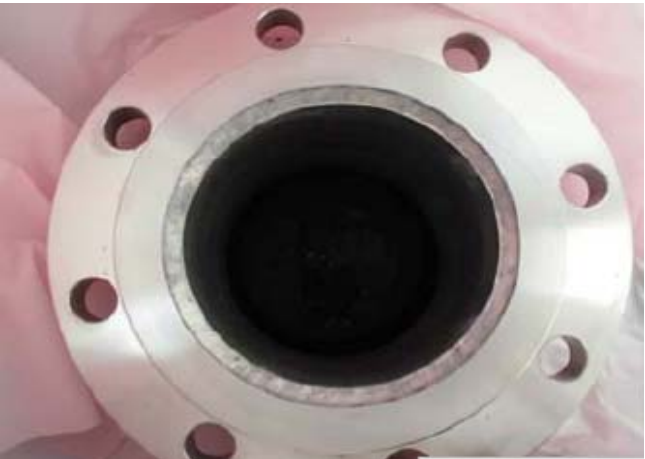
⑨吸着塔2C点検口

←  
フランジシー  
ト面に腐食な  
し

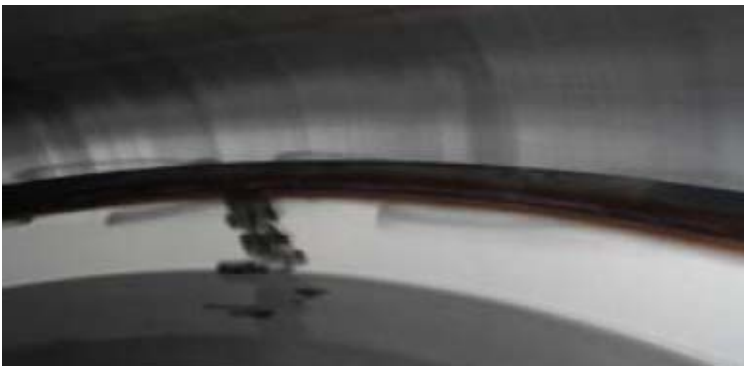
⑨吸着塔2C溶接線

←  
溶接線に  
腐食なし

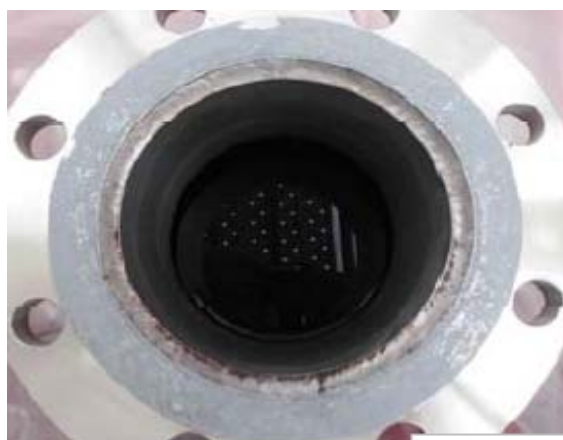
⑩吸着塔7C点検口

←  
フランジシート面に腐食なし

写真はペー  
スト状犠牲陽  
極が塗布さ  
れた状態

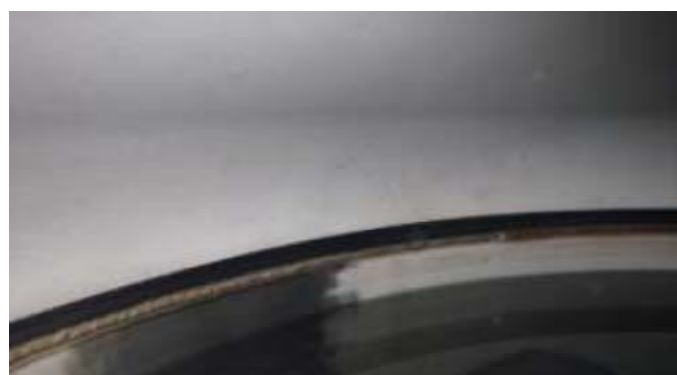
⑩吸着塔7C内部溶接線

←  
溶接線に腐食なし

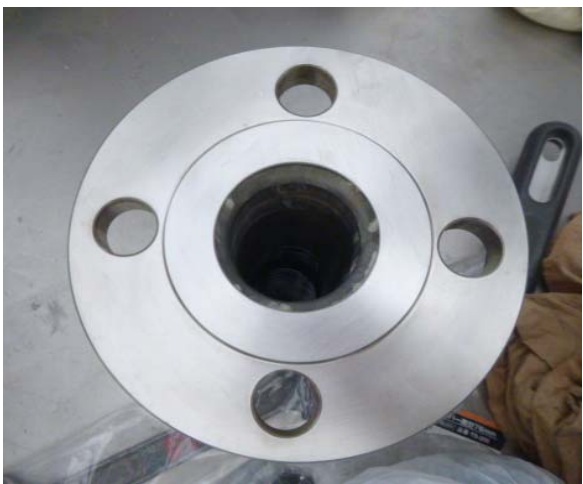
⑫処理カラムベント配管フランジ

⑫	処理カラム1	<ul style="list-style-type: none"> <li>・ベント配管フランジ</li> </ul> <p><b>異常なし</b></p> <ul style="list-style-type: none"> <li>・フランジ面に腐食なし</li> <li>・ガスケット型犠牲陽極の著しい消耗なし</li> </ul>

←  
フランジシート面に腐食なし

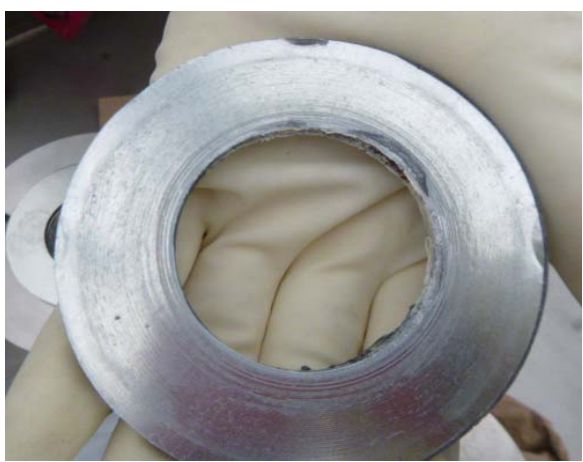
⑫処理カラムベント配管  
ガスケット型犠牲陽極

←  
犠牲陽極の  
微少な消耗を  
確認

シート機能に  
影響なし

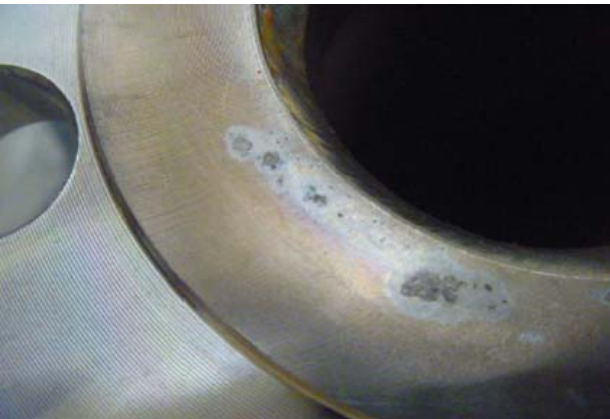
スラリー移送ポンプ出口配管(拡大)  
フランジシール面に**すき間食有り**

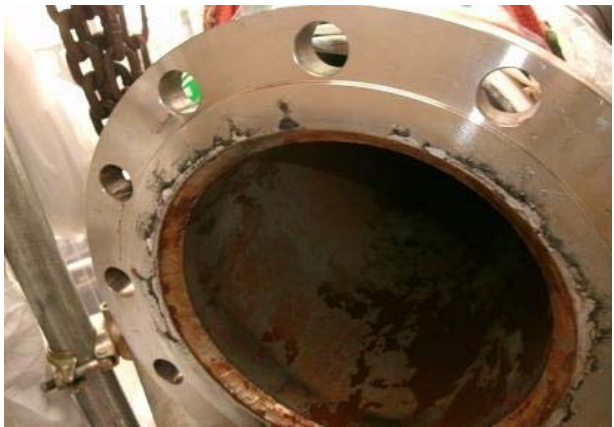
循環タンク戻り配管ノズル  
フランジシール面に**すき間腐食有り**

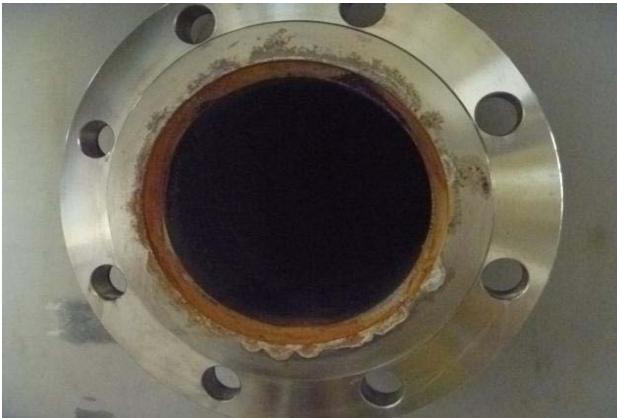
バッチ処理タンク2Aデカントノズル  
フランジシール面に**すき間腐食有り**

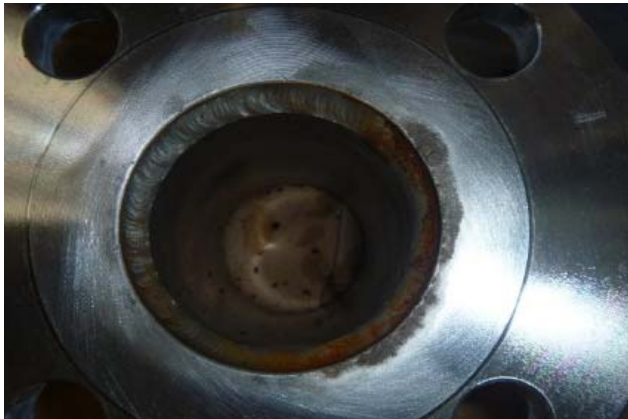
供給ポンプ1A出口配管  
フランジシール面に**すき間腐食有り**

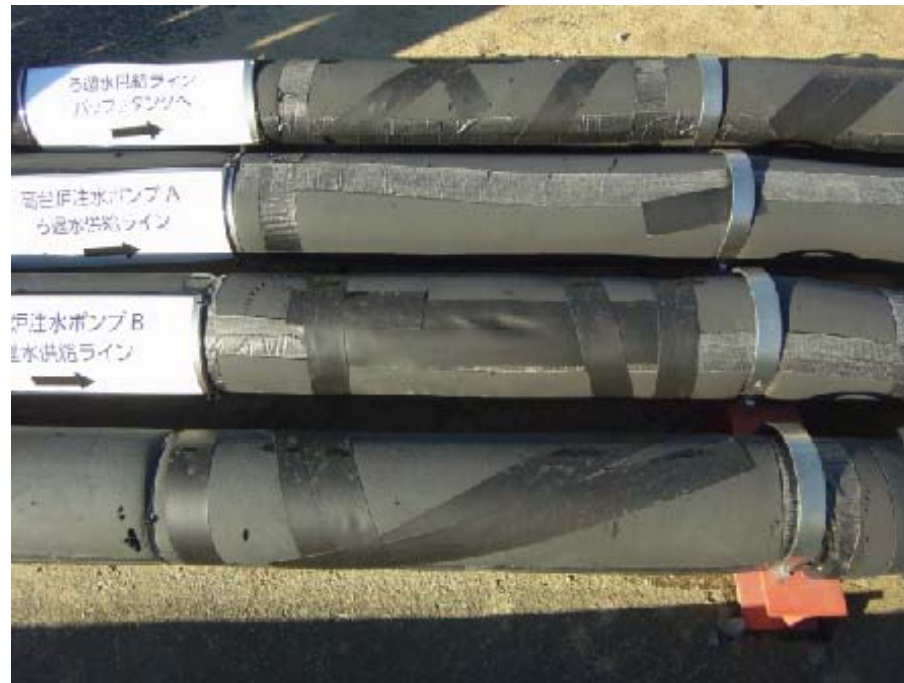
### 【例：高台炉注ポンプライン】

- ・ H24年度以前に対策を実施した箇所について、ウォークダウンを実施し、劣化・破損がないかを確認
- ・ 劣化・破損が確認された箇所については補修を実施

補修後
