4号機原子炉建屋の健全性確認のための 定期点検結果（第7回目）について

平成25年12月26日

東京電力株式会社

(7) 第7回目定期点検（平成25年11月26日～12月18日）

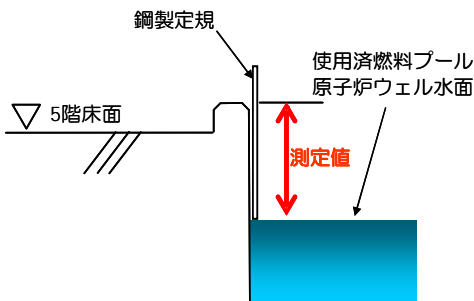
▶水位測定の結果、四隅の測定値がほぼ同じであることから、5階床面と使用済燃料プールおよび原子炉ウェルの水面が、これまでと同様に平行であり、建物が傾いていないことを確認した。

原子炉ウェル	測定日								
	H24.2.7	H24.4.12	H24.5.18	H24.8.21	H24.11.20	H25.2.6	H25.5.21	H25.8.6	H25.11.28
①	462	476	492	462	463	465	467	465	481
②	463	475	492	462	464	464	465	465	481
③	462	475	492	461	463	463	464	465	482
④	464	475	492	461	463	463	465	466	482

使用済燃料プール	測定日								
	H24.2.7	H24.4.12	H24.5.18	H24.8.21	H24.11.20	H25.2.6	H25.5.21	H25.8.6	H25.11.28
⑤		468	461	453	443	444	439	448	490
⑥	— (※3)	468	461	453	444	443	439	446	490
⑦		468	461	452	442	443	439	446	490
⑧		468	461	452	443	443	438	446	489

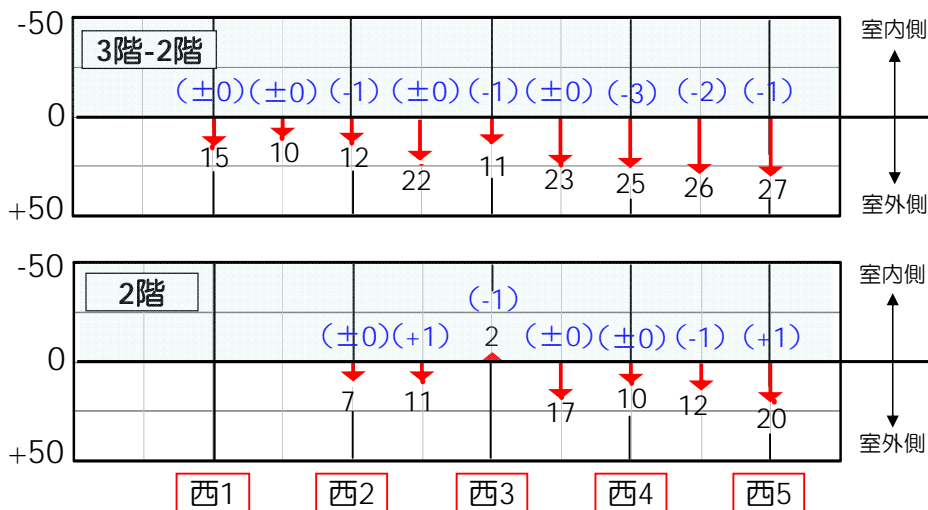
<参考>
前回の平均気温：25.2℃
今回の平均気温：9.1℃
(気象庁HPの浪江の気象データを使用)

水平差※1の算出結果（単位：mm）

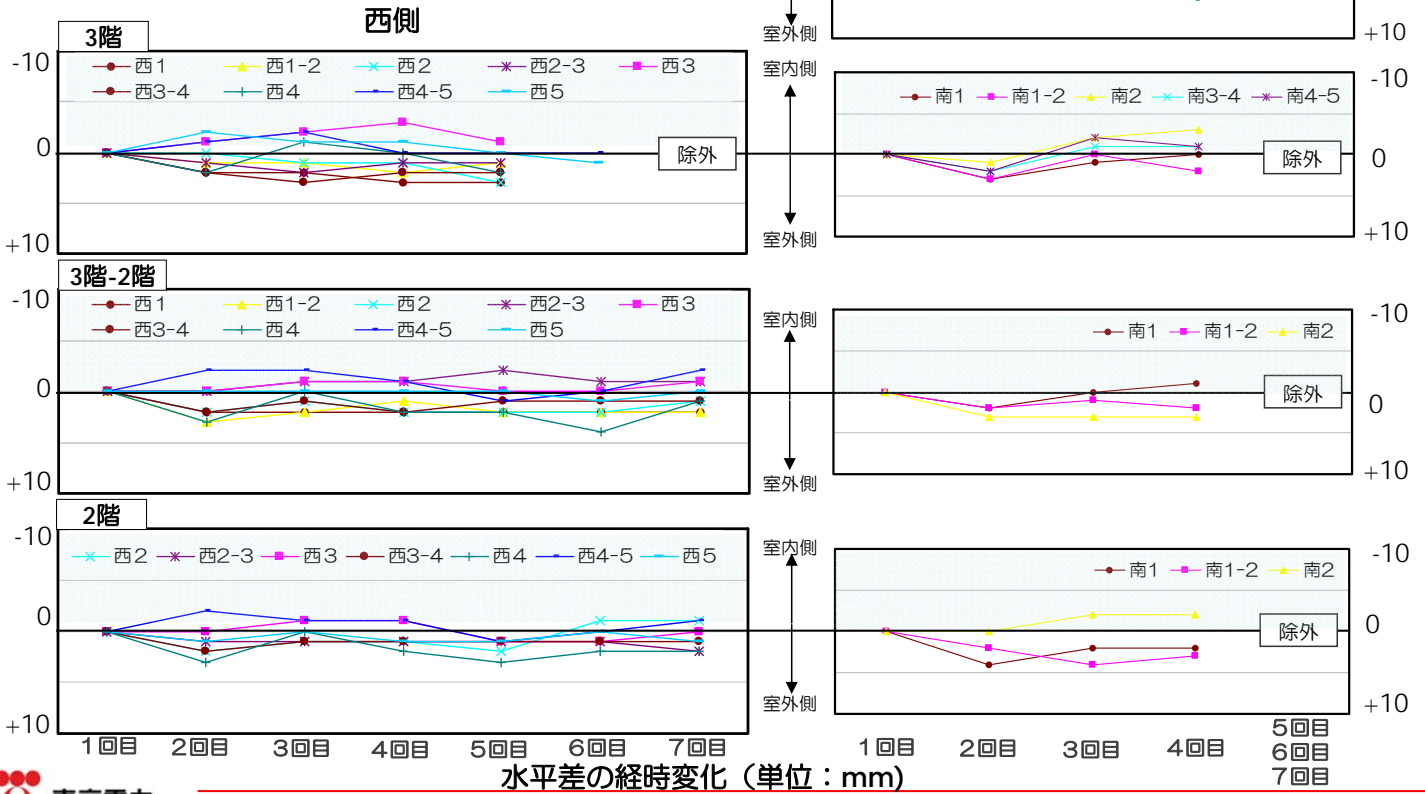
▶ 第1回から第7回目までの水平差の経時的変化を確認したところ、建屋が傾いていくような兆候は見られなかった。

- ▶ 水平差は、第1～6回目とほぼ同様の値となっている。
- ▶ 前回計測結果と若干の差が生じているのは、光学機器の計測誤差が±2mm程度であり、水平差で最大約4mmの誤差が生じる可能性があることや、コンクリートの熱膨張（熱膨張係数約 $7\sim 13 \times 10^{-6}/^{\circ}\text{C}$ ）により、8月と11月の月平均気温差で約5～9mmの差が生じる可能性があることが考えられる。
- ▶ 南面および西面の一部の測定点は、燃料取り出し用カバー、雨水浸入対策として設置したパネルと干渉するため、測定対象外としている。ただし、西面の測定結果および他の3項目の点検結果に有意な変化がないことから、南面の外壁についても有意な変化はないと類推している。

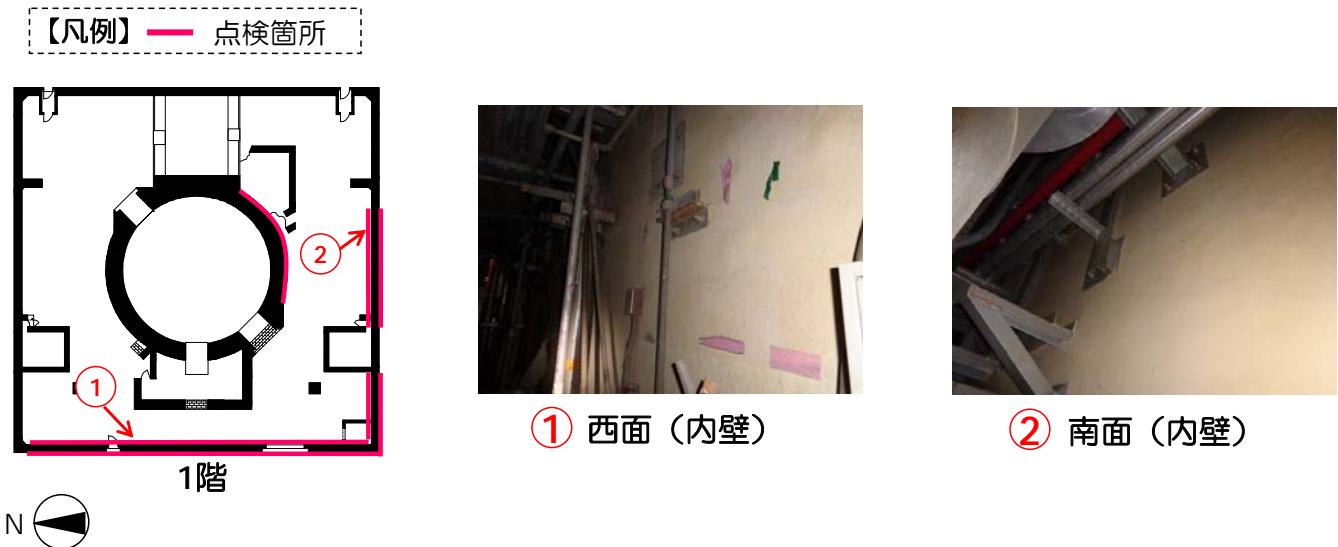
▶目視点検の結果、これまでの点検結果と同様に、1mm以上のひび割れや鉄筋腐食の可能性のあるひび割れは確認されなかった。

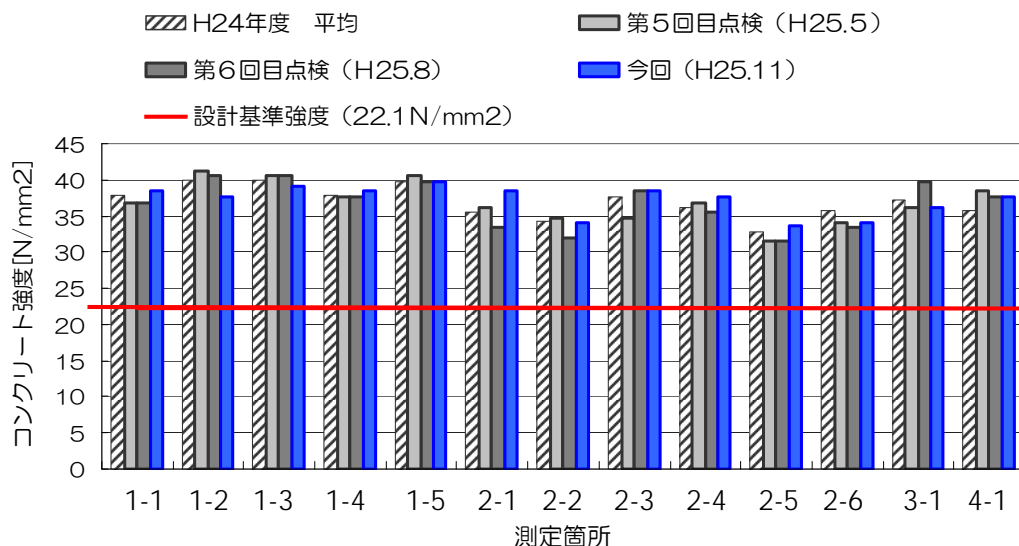
コンクリートの強度確認結果

▶コンクリート強度確認の結果、これまでの点検結果と同様に、全ての測定箇所設計基準強度以上（22.1N/mm²）であることを確認した。なお、測定箇所は前回の位置と若干異なること及びシュミットハンマーの測定誤差※1を考慮すると、今回の測定結果は前回と比べても大きな差はなく、強度変化はないと考える。
