汚染水に関わる現場進捗状況

平成26年1月20日
東京電力株式会社

(4) タンク堰からの漏えい事象について

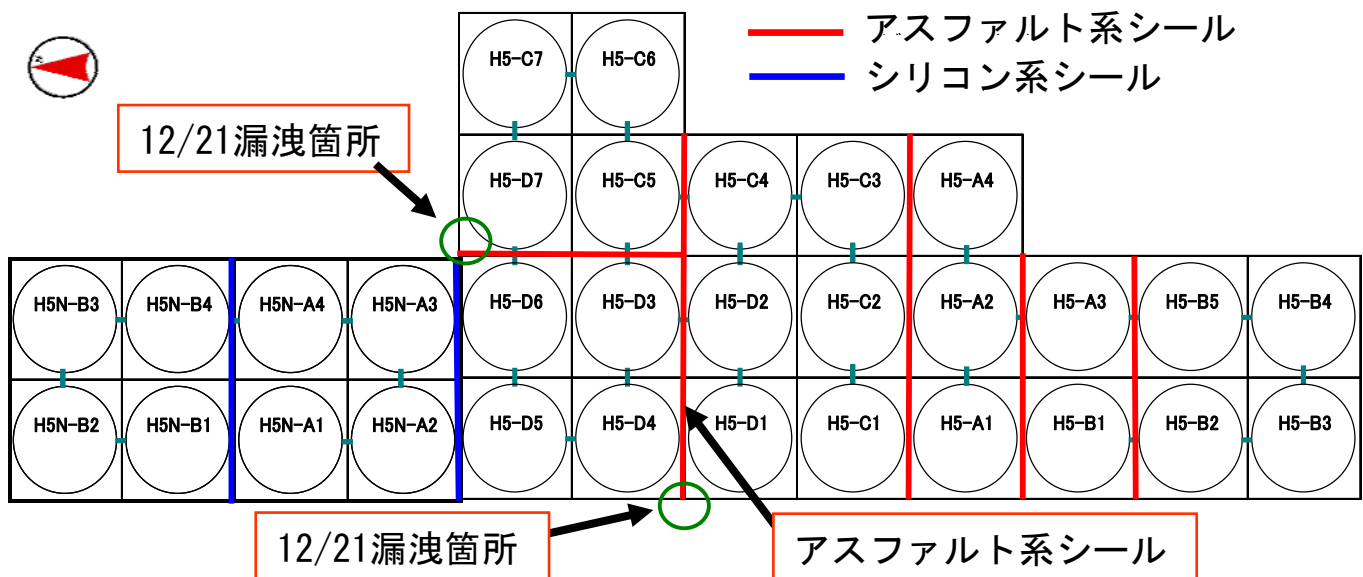
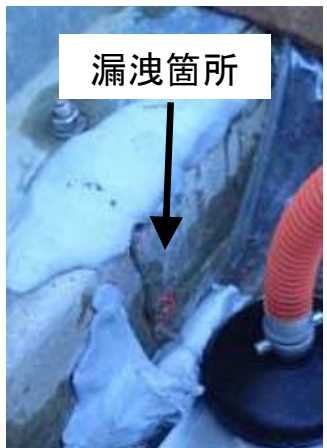
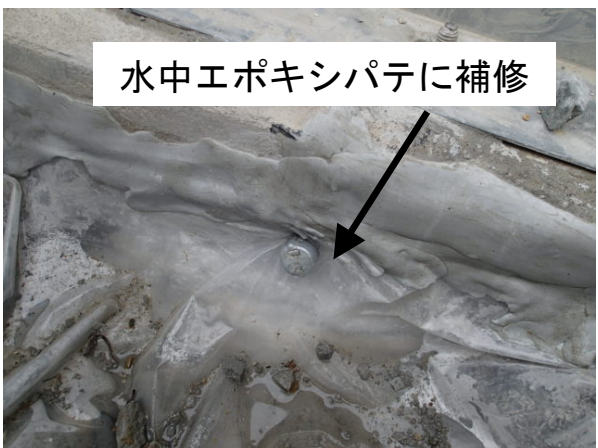
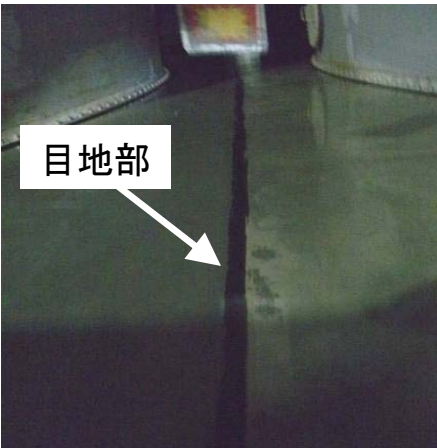
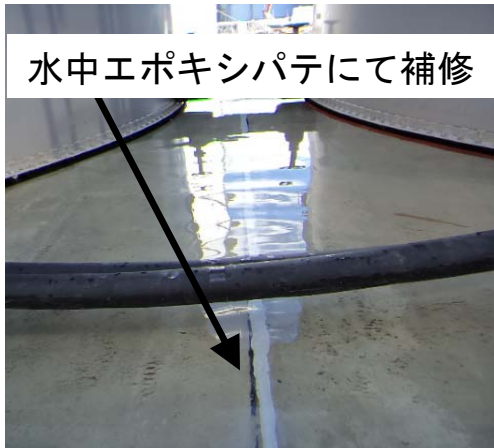
H5エリアの堰からの漏洩事象について

- H25年12月21日に、H5エリア西側の堰の底部から、基礎目地部のアスファルト系シールの劣化が原因と考えられる漏洩が確認され、水中エポキシパテにて補修

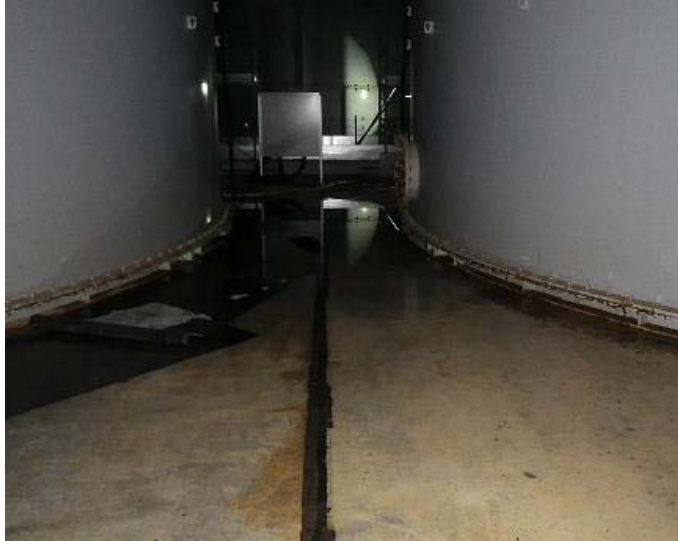
- H25年12月24日に、アスファルト系シールが施工された基礎目地部からの漏洩が原因と考えられるH4・H4東エリアの堰内の水位の低下が確認された
- H4北エリアを含めて、基礎目地部のアスファルト系シールを水中エポキシパテにて補修した
- なお、H25年12月25日に、H4エリアにおいて、目地部の補修中にシール材を剥がしたことが原因と考えられる漏洩を確認されたため、速やかに当該部を水中エポキシパテにて補修

目地部のアスファルト系シール (H4東)

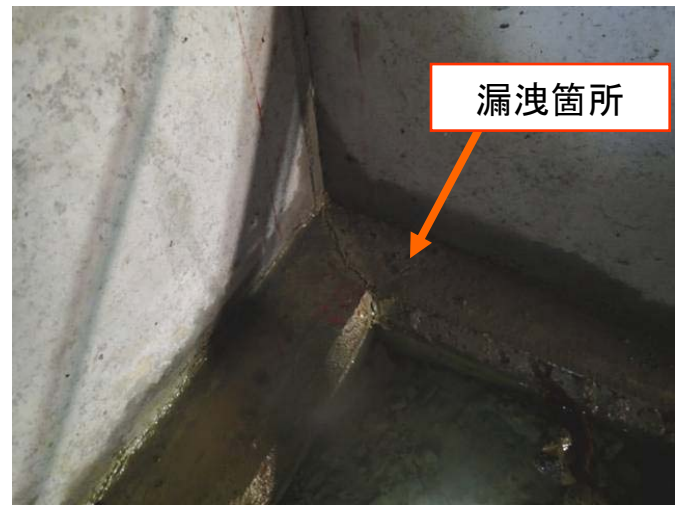
- H25年12月22日に、G6北エリアにおいて、堰底部のひび割れからの漏洩が確認された
- 漏洩の原因は、ひび割れの開口によるものと考えられ、水中エポキシパテにて補修した

【G6北 北東角部のひび割れからの漏洩】

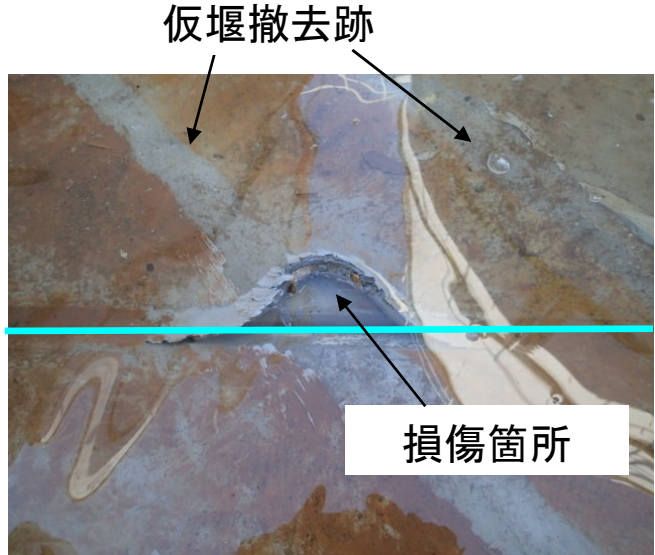
- G4南エリア堰内の仮堰撤去に伴い、目地部のシリコン系シール材が損傷（幅約30cm）し、堰からの漏洩が発生（確認日：1/12）
- 速やかに堰内の水を移送するとともに、損傷部を水中エポキシパテにより補修し、漏洩が停止したことを確認

シリコン系シール材損傷状況
