福島第一原子力発電所4号機使用済燃料プール内の 変形が確認されている燃料集合体の調査結果について

東京電力株式会社
平成26年1月30日

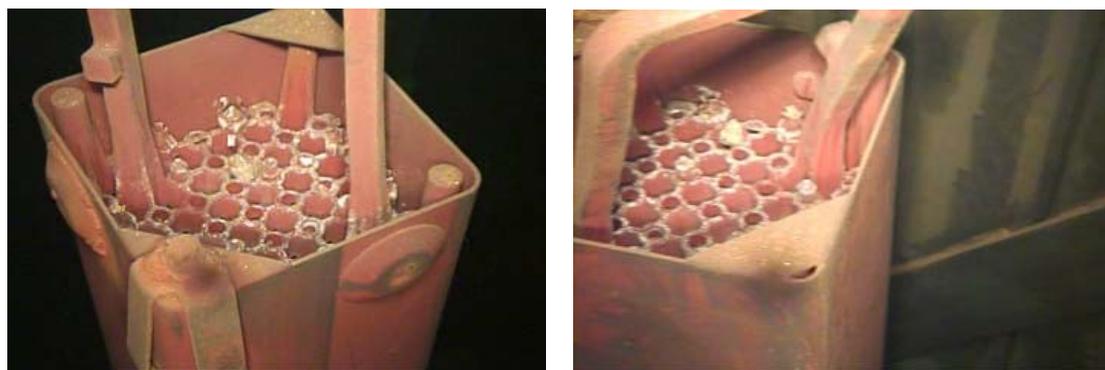
ハンドル（変形部に亀裂及び腐食は見られなかった）

- 上部タイプレートの状況から、荷重をかけても問題ないことを確認した上で、吊り上げ操作を実施
- また、燃料を数cm吊り上げた状態で約10分間静止し、燃料重量や雰囲気線量に変化がないことを確認して吊り上げ操作を継続した。

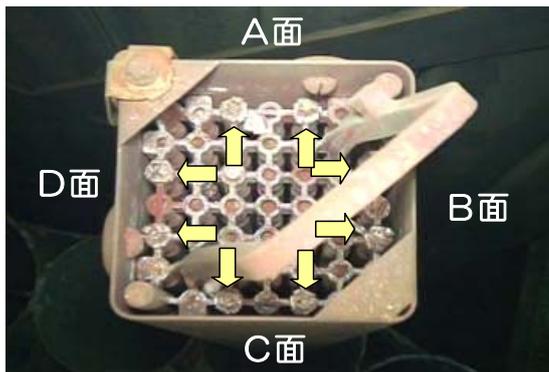
ナット（腐食等の異常は見られなかった↑位置）

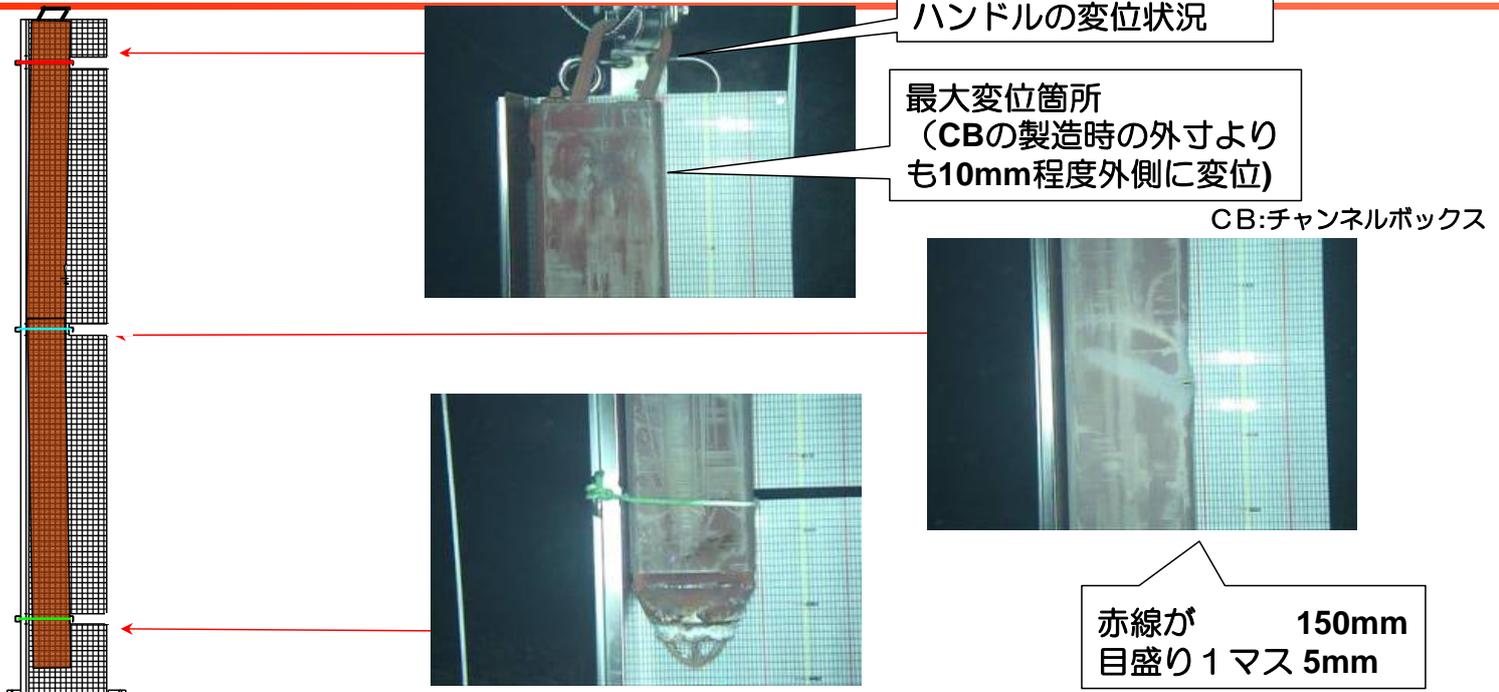
- 当該チャンネルボックスは135～151mm（誤差5mm）の範囲にあることを確認した。既存の構内輸送用キャスク（NFT-12B型）の収納を予定しているバスケット寸法は約17cmであり、収納可能な範囲にあることを確認した。
- なお、ハンドル部分はチャンネルボックスから最大15mm外側にせり出しているが、バスケットとは干渉しないため、収納上の問題とはならない。

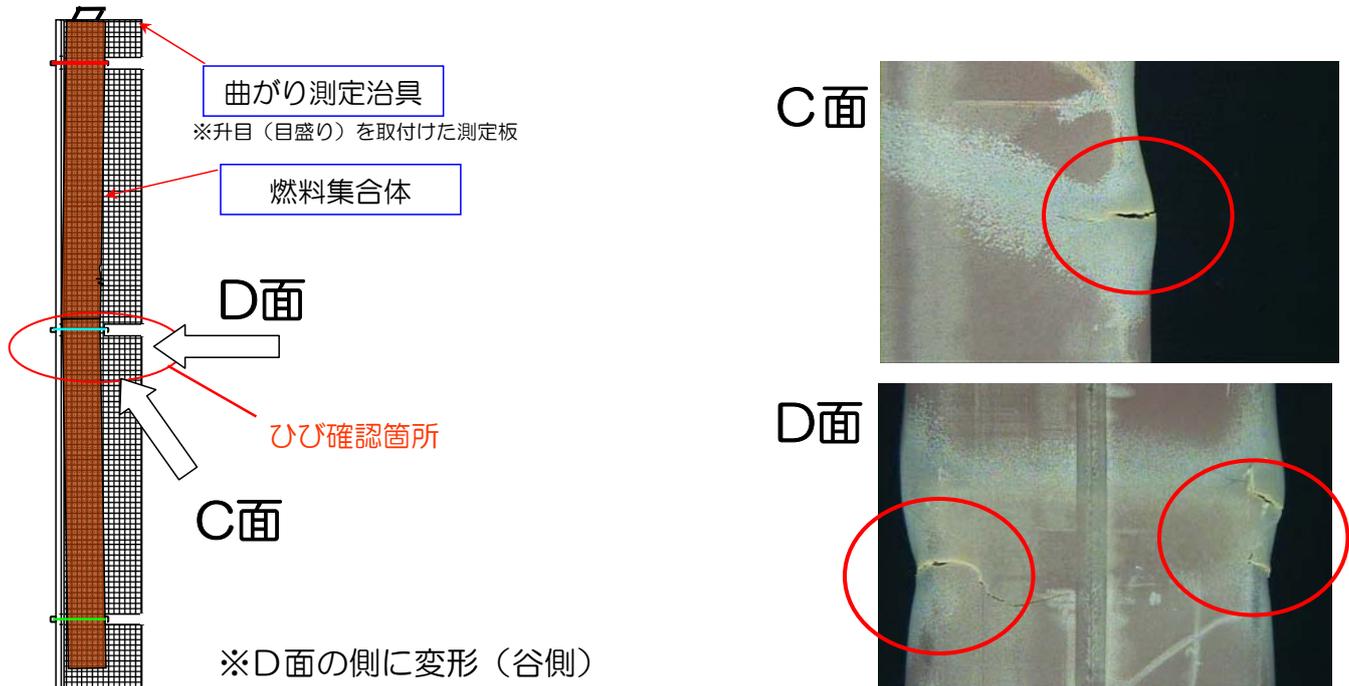
- 当該燃料集合体の調査時に、チャンネルボックスにひびを確認※。
- 当時チャンネルボックスを変形させてしまった際に、生じたものと推定。
- なお、今回調査時の使用済燃料プール水の放射性物質濃度およびエリアモニタの線量に変化はなかった。

- チャンネルボックスに確認されたひびは、過去の取り扱いにおいて、一時的に過大な荷重が付加されたことにより発生したものである。通常の取り扱いではチャンネルボックスには自重を超える荷重が付加されることはなく、ひびが進展するおそれはない。
- チャンネルボックスの材質はジルコニウム合金であり、耐食性に優れており、水中での保管中に腐食がひびの箇所から進展するおそれはない。なお、震災時の海水注入や温度変化を模擬し、ジルコニウム合金（燃料端栓）の腐食影響を別途試験しているが、構造上問題となる腐食は発生していない。

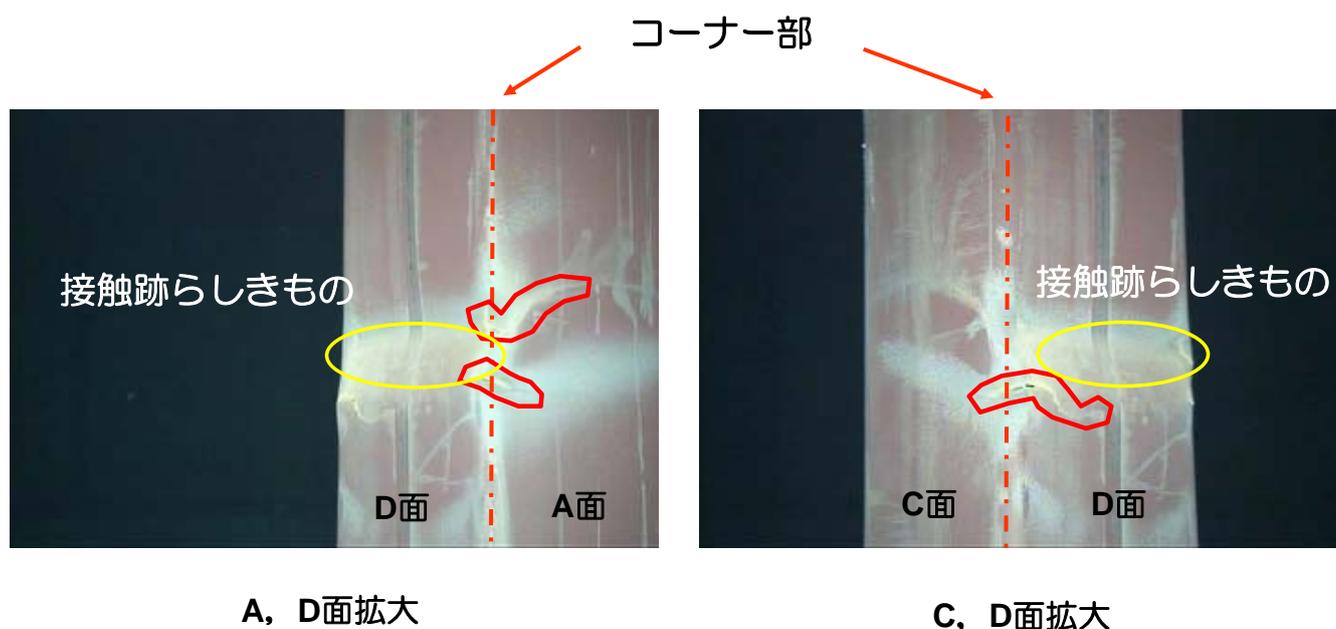
- D面にチャンネル着脱機の固定治具との接触跡およびへこみらしきものが確認され、その周辺にひびが確認された

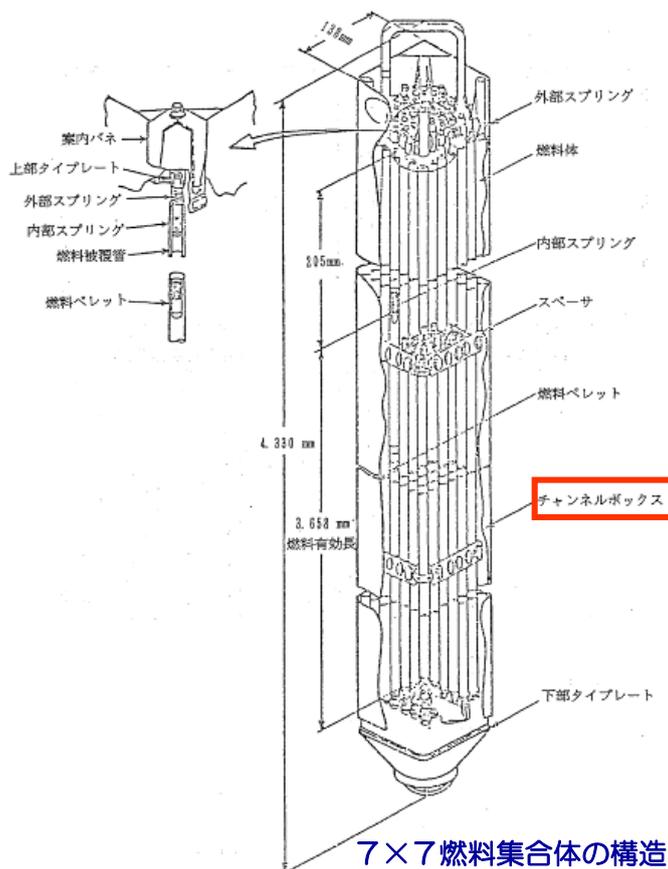
- 曲がり発生当時、当該燃料についてシッピングを実施した結果、放射性物質の漏えいは確認されなかった。
- 今回の燃料移動に先立ち、上部タイププレートの状況を確認し、変形部に亀裂や腐食が生じていないことを確認した。また、ナットにも異常がないことを確認した。
- 燃料操作中に燃料荷重に変化がないことを確認した。また、本調査において、雰囲気線の有意な変動も確認されなかった。

- 上記の確認結果から、当該燃料の燃料被覆管の密封性能は維持されているものと考えられる。
- 一方、ハンドル部の曲がり（約20度）は大きく、通常の燃料取扱機では取り扱うことができないため、本調査の手順と同様に、安全上十分な対策を講じた上で、クレーンおよびチェーンブロックを用いて取り扱う。（手順書作成済み）
