# 2号機 PCV内監視計器の再設置について

平成26年1月30日

東京電力株式会社

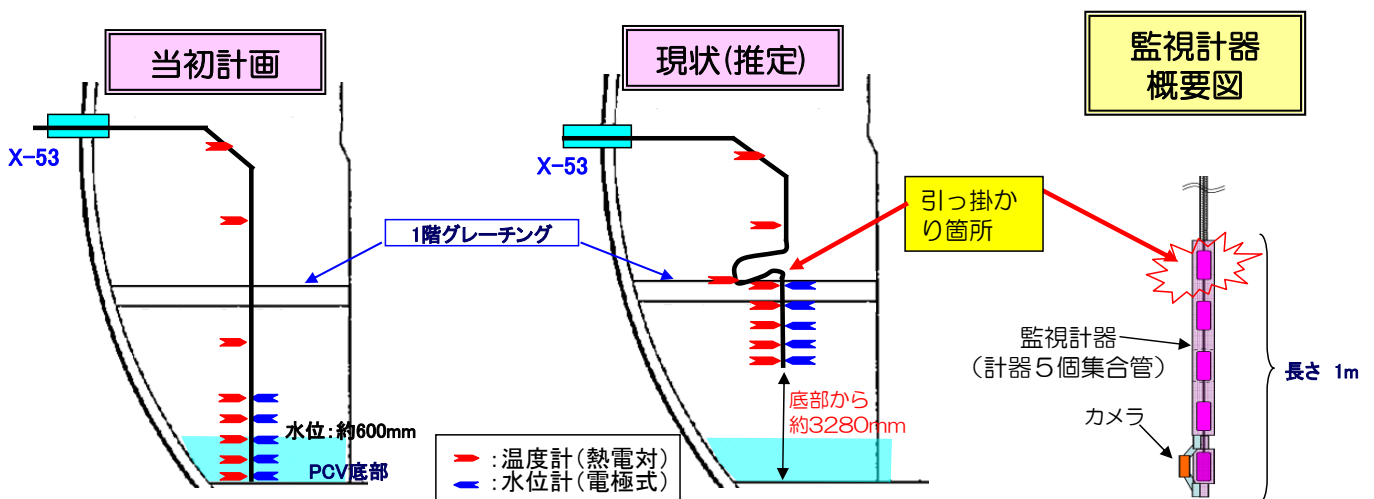
- 平成25年8月、2号PCV内部調査の実施にあわせ、PCV内水位・温度の監視計器の設置を計画。
- 挿入途中でグレーチング床に監視計器の一部が引っ掛かったため、監視計器は水面やPCV底部には未到達。（水位や水温は監視できていないものの、PCV内の気相部の温度は監視できている状況）

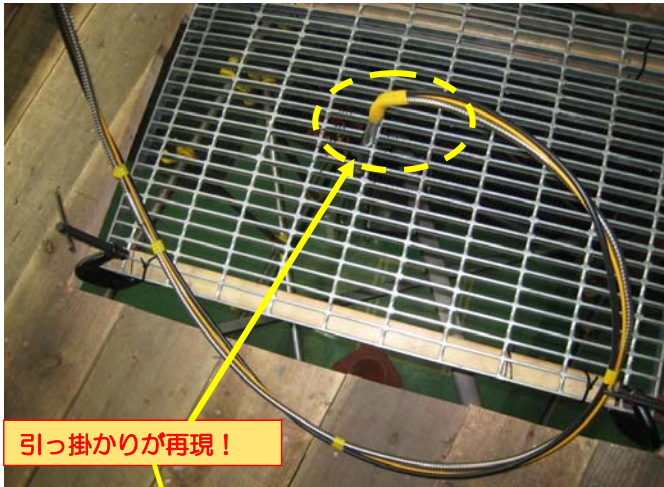
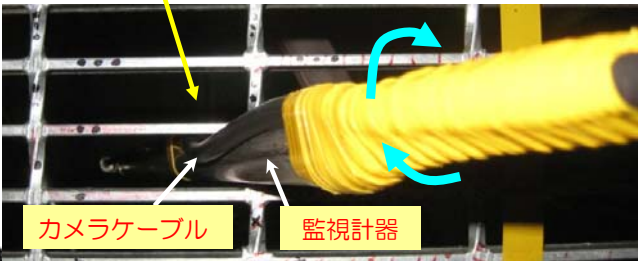
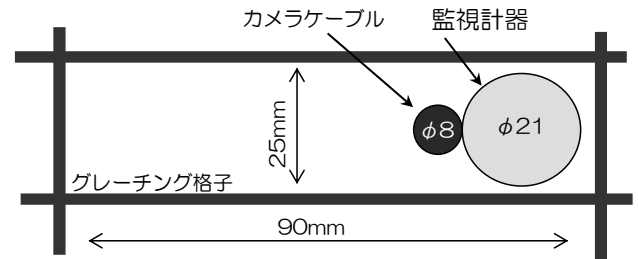
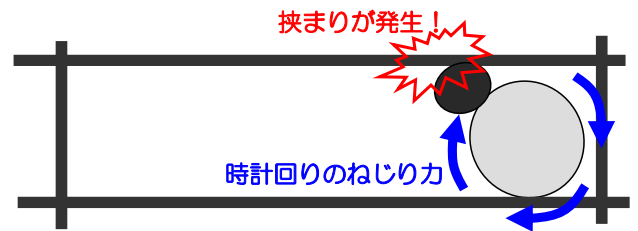
- 当時の施工状況を模擬した再現試験により、ケーブルの回転（ねじれ）によりグレーチング通過時に事象の再現が確認された。

挿入操作を容易にするため及びグレーチング格子通過の位置合わせ時に操作パイプを時計回りに回転させた。

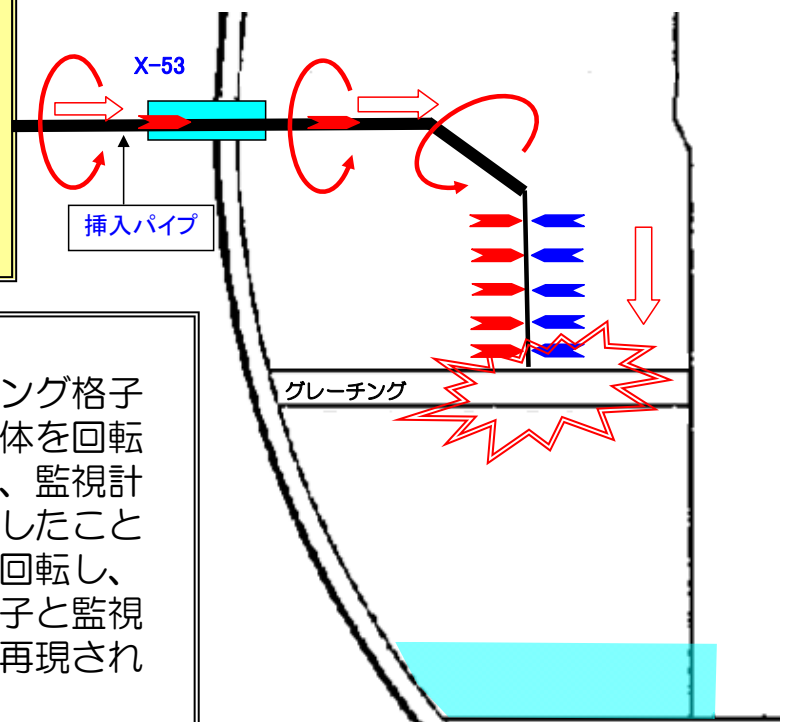
### 時計回りに挿入操作

挿入パイプの挿入操作がきつかったため、パイプを回転させながら挿入。回転方向は挿入パイプの連結ネジの緩み防止のため、時計回りのみに限定していた。（手順書記載の操作）

事前訓練ではパイプの回転操作を模擬できていなかった。

・ 挿入パイプの挿入操作及びグレーチング格子通過位置合わせ時、一定方向に装置全体を回転させた結果、グレーチング格子通過中、監視計器先端部（集合管）にねじり力が発生したことにより、監視計器とカメラケーブルが回転し、カメラケーブル部位がグレーチング格子と監視計器先端部（集合管）に挟まる事象が再現された。
