多核種除去設備 H I C交換用門型クレーン走行不具合事象について

平成26年1月30日

東京電力株式会社

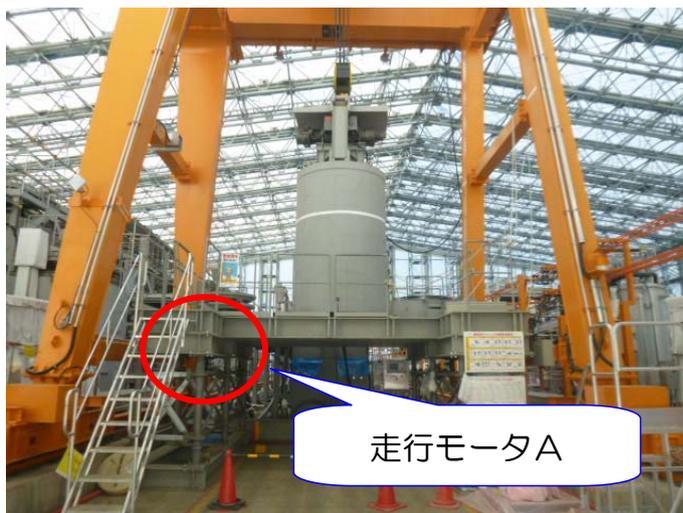
【参考】

- ・ 1 / 7 H I C交換用門型クレーンにおいて、走行の不具合事象が発生。
- ・ 1 / 10 走行モータAを隔離した運転にて暫定運用を実施。
走行モータAの巻き線（U相）に断線があると考えられることから、走行モータAを隔離するとともに、駆動トルクのバランスを取るため、四輪駆動から、二輪駆動へ変更し暫定運用中。

推定要因	評価	
走行機械部品の要因 駆動部への異物噛み込み、 レールクランプ解除忘れ等	目視可能な範囲で、走行に支障の発生する異常は確認されず。また、手押しによる走行は可能であることを確認。	×
設計、製作上の要因 組み立て不良、機器の選定ミス等	工場組み立て時、現地据付時での作動試験、および1 / 7までのH I C交換作業に問題が確認されていない。	×
走行制御部品の要因 インバータの故障、接触器の故障等	現在調査した範囲（接触器の単品動作確認等）では異常が確認されず。インバータを交換したものの、状況は変わらず。	×
走行駆動部品の要因 モータの故障、端子の接続不良等	現在調査した範囲、走行モータA（※走行モータはA～Dの全部4台）の巻線抵抗にアンバランスを確認。その他では特段の異常が確認されず。	△

→ 走行モータAを対象に追加調査としてモータAをバイパスした運転を実施し動作可能であることを確認。
その結果、走行が可能となりモータAの不良（巻線の断線が考えられる）によるものと判明。

- ・ 1 / 23 走行モータAの取替を実施し、四輪駆動可能な状態とする。
- ・ 取替時に問題が発生した場合は取替を中止し現状復帰とする。
