汚染水に関わる現場進捗状況

平成26年2月18日
東京電力株式会社

(3) 多核種除去設備 B系統腐食対策有効性確認結果について

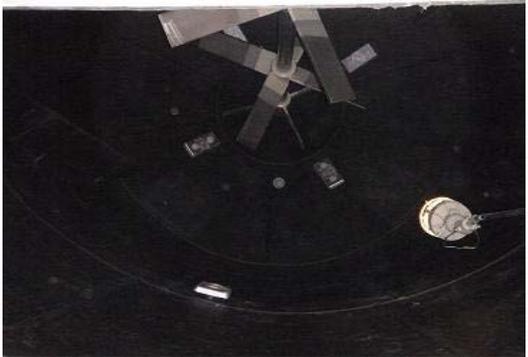
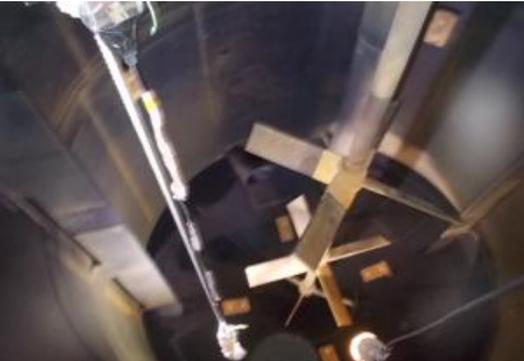
① バッチ処理タンク1 B（タンク内面）

<p>異常なし ライニングに傷、剥がれ等の有意な損傷なし</p>

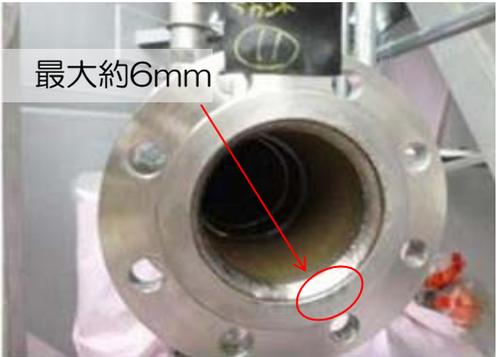
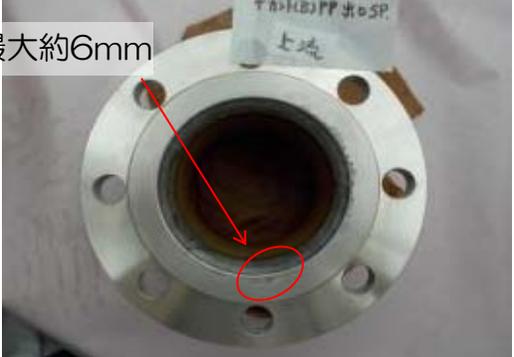
⑤ デカントポンプ出口配管（100A）（フランジシート面）

<p>異常なし 前回点検時からの腐食が進展していないことを確認。</p>

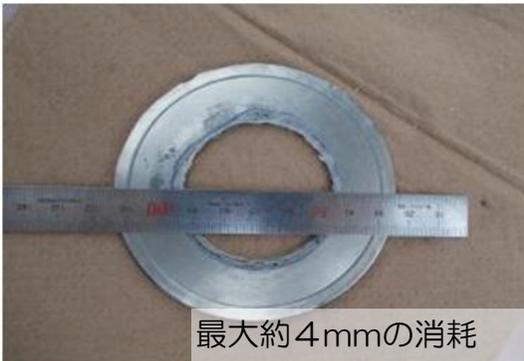
②スラリー移送ポンプ(50A)	⑫処理カラム1 (40A)	結果

<p>最大約4mmの消耗</p>

<p>最大約4mmの消耗</p>	<p>異常なし AC系統同様、犠牲陽極の著しい消耗は確認されず。</p>
