多核種除去設備 B系統腐食対策有効性確認結果について

平成26年2月27日

東京電力株式会社

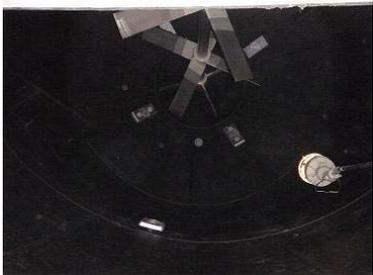
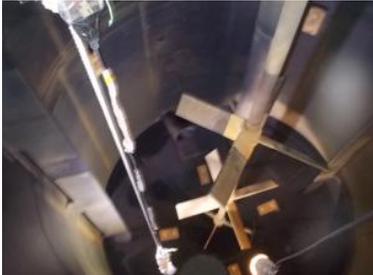
① バッチ処理タンク1 B (タンク内面)

異常なし ライニングに傷、剥がれ等の有意な損傷なし

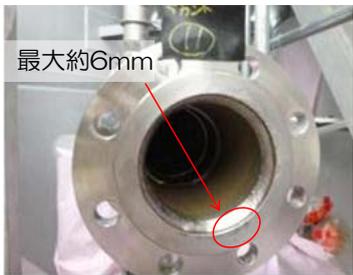
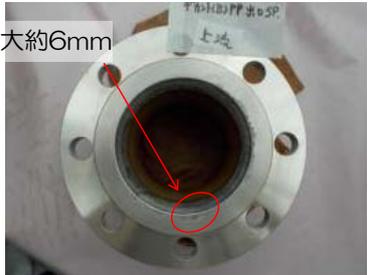
⑤ デカントポンプ出口配管 (100A) (フランジシート面)

異常なし 前回点検時からの腐食が進展していないことを確認。

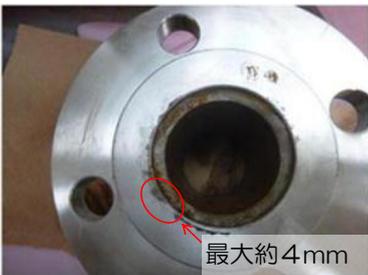
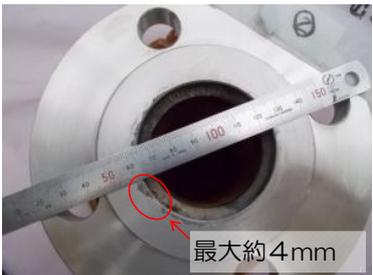
⑦ 供給ポンプ1 出口配管 (50A) (フランジシート面)

※C系統の腐食対策有効性確認で微小なすき間腐食が確認された箇所

異常なし 前回点検時からの腐食が進展していないことを確認。

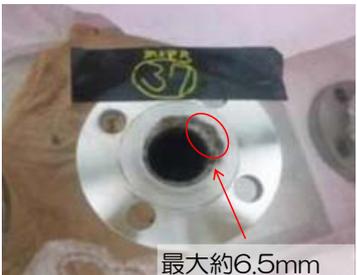
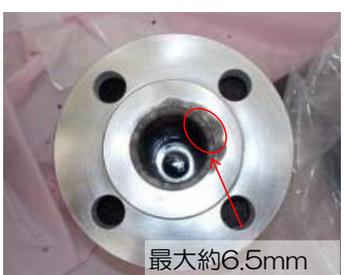
⑫ 処理カラム1 ベントフランジ (40A) (フランジシート面)

異常なし 前回点検時からの腐食が進展していないことを確認。

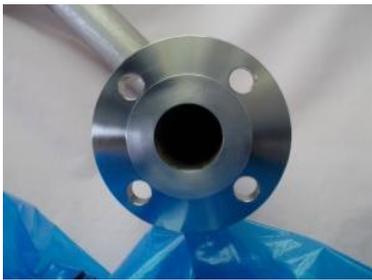
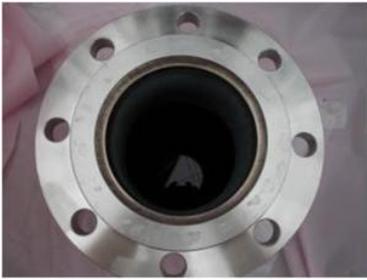
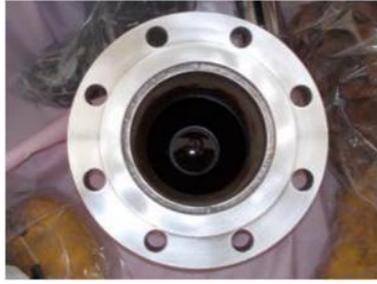
②スラリー移送ポンプ出口配管(50A)	⑨吸着塔2B点検口(150A)*	⑩吸着塔7B点検口(150A)

腐食無しの箇所

※A系統の腐食対策有効性確認で微小なすき間腐食が確認された箇所

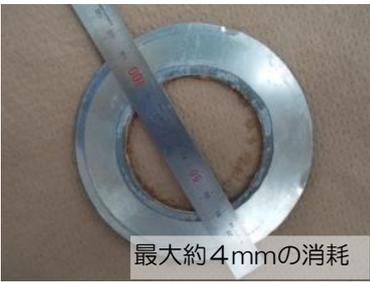
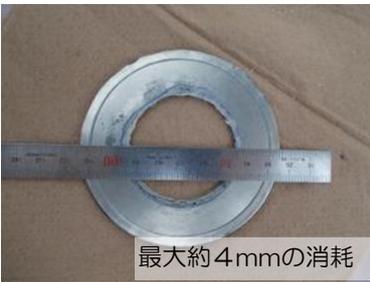
②スラリー移送ポンプ(50A)	⑫処理カラム1(40A)	結果

異常なし AC系統同様、犠牲陽極の著しい消耗は確認されず。
