H6エリアタンク上部天板部からの漏えいについて

平成26年2月24日
東京電力株式会社

1. 概要

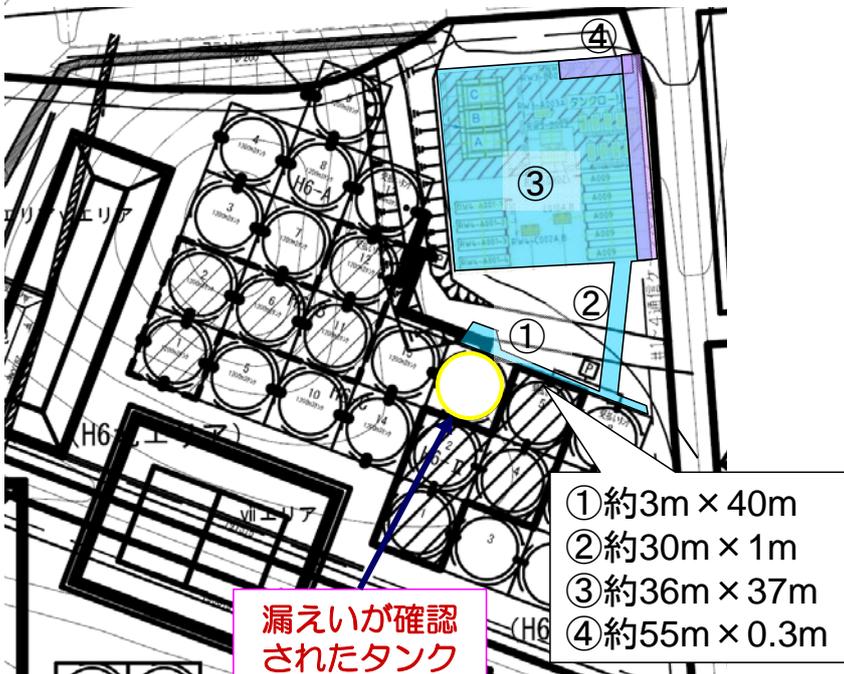
漏えいが確認されたタンク

■ 堰の外へ流れた漏えい水 (約100m³)

- ① H6タンクエリア堰近傍
- ② 電気ケーブルが収納されているU字溝
- ③ 淡水化装置 (蒸発濃縮) の装置エリア
- ④ 側溝 (排水路には接続なし)

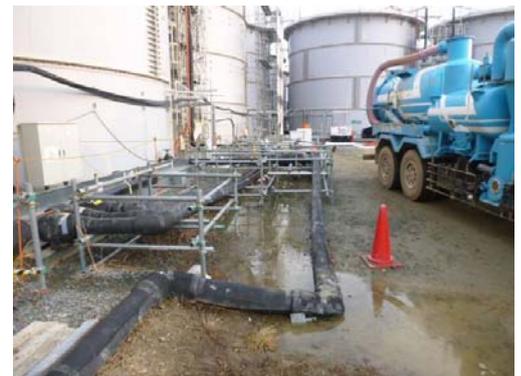
- ① 約3m × 40m
- ② 約30m × 1m
- ③ 約36m × 37m
- ④ 約55m × 0.3m

漏えいの状況 (①エリア)

①, ③, ④のエリアから合計42m³程度回収

①のエリアから100トン程度回収

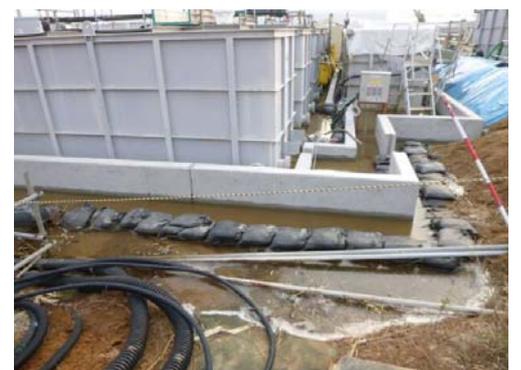
漏えいの状況 (③エリア)

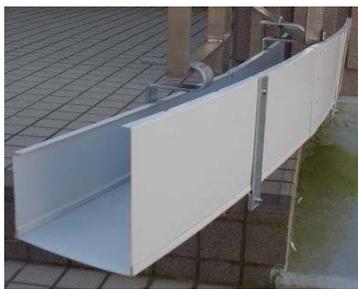
金属製雨樋設置イメージ

- 天板部から漏えいした汚染水が雨樋を伝わり堰外へ流出。雨樋は堰内の雨水抑制対策として雨水を堰外に排出する目的で設置したもの。

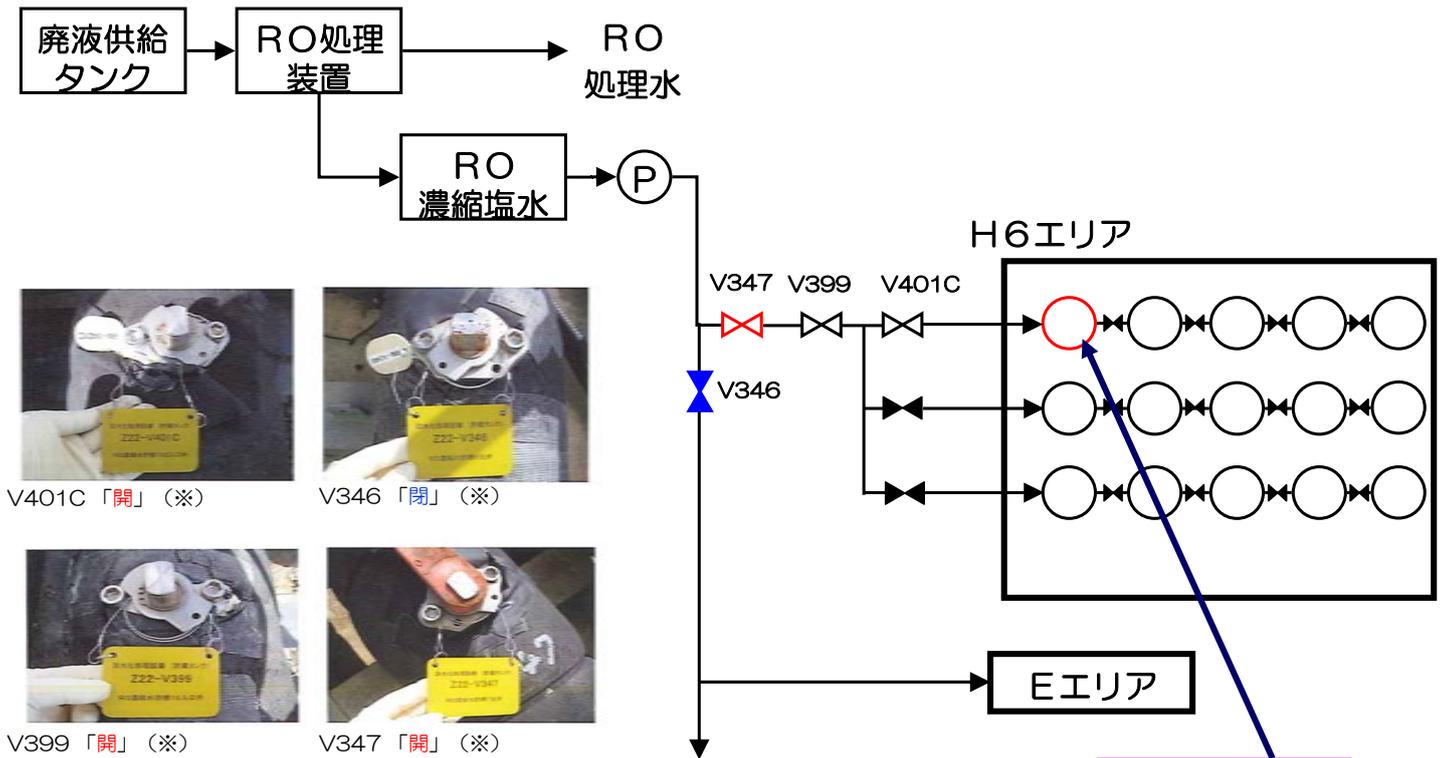
9. 2 RO濃縮塩水移送配管概略 (2月19日 状態②)

（※1）2月20日午後に協力企業から当社に報告された写真撮影時刻は、
V401C：10:44, V399：10:45, V346：10:55, V347：10:57
また、写真では、V401C「開」、V399「開」、V346「閉」、V347「開」となっている
（p. 12参照）

V401C 「開」 (※)

V346 「閉」 (※)

V399 「開」 (※)

V347 「開」 (※)

(※) 協力企業が各弁に銘板の取付を行った後、撮影したもの(2月19日)

撮影時刻は、V401C : 10:44, V399 : 10:45, V346 : 10:55, V347 : 10:57

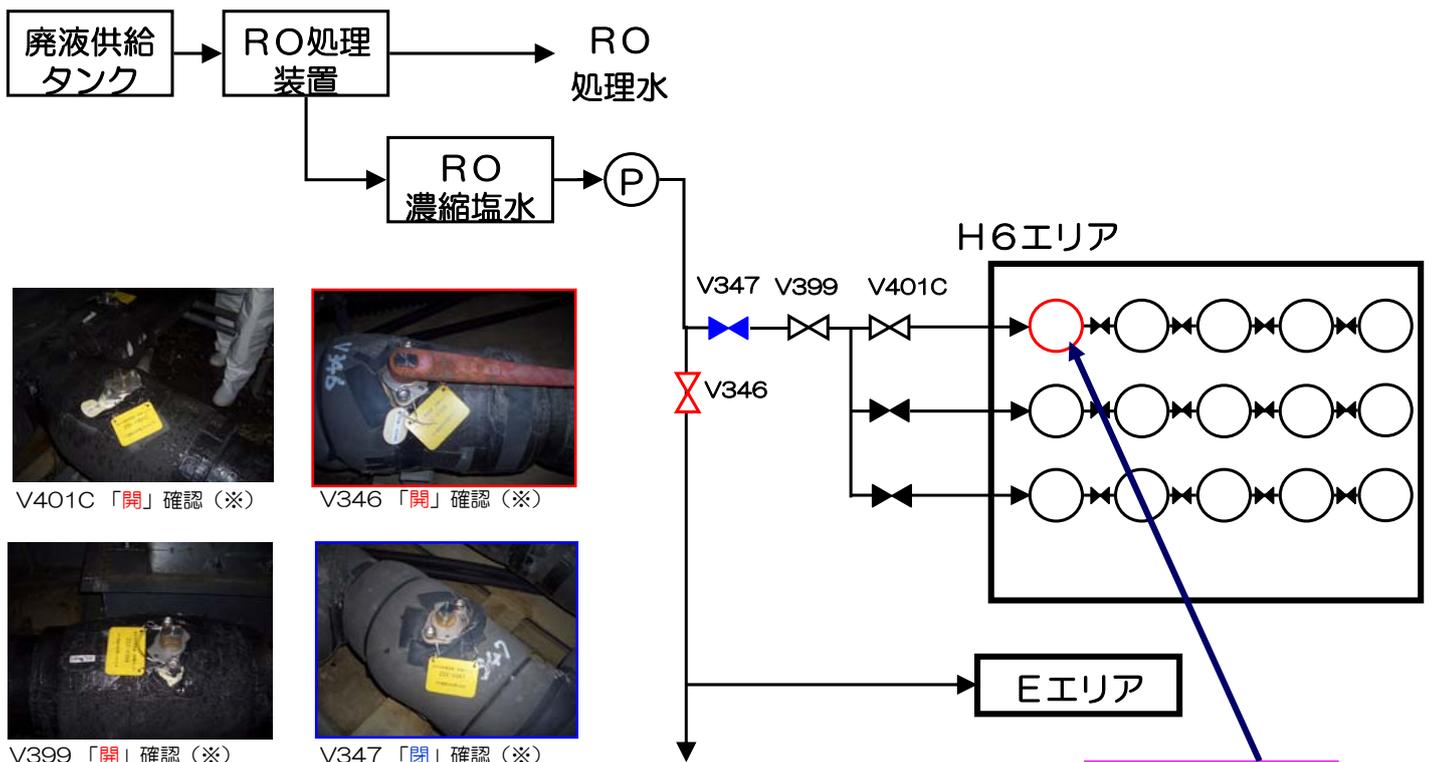
9. 3 RO濃縮塩水移送配管概略 (2月20日 状態③)

V401C「開」0:26, V399「開」0:27, V347「閉」0:29, V346「開」0:30

V401C 「開」 確認 (※)

V346 「開」 確認 (※)

V399 「開」 確認 (※)

V347 「閉」 確認 (※)

(※) 弁開閉確認は、2月20日0:10頃

写真撮影時刻は、V401C : 0:26, V399 : 0:27, V347 : 0:29, V346 : 0:30

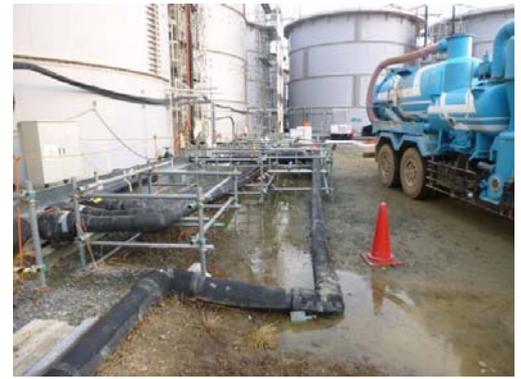
漏えいの状況 (①エリア)

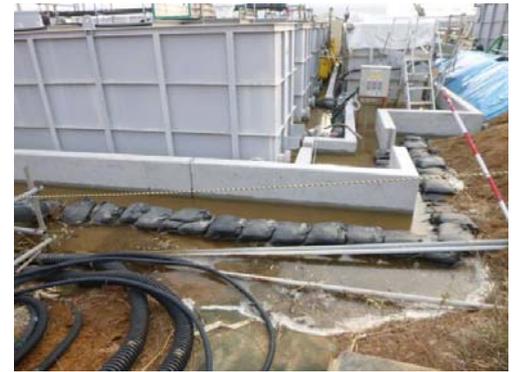
漏えいの状況 (③エリア)
