タービン建屋東側における 地下水及び海水中の放射性物質濃度の状況について

平成26年2月27日
東京電力株式会社

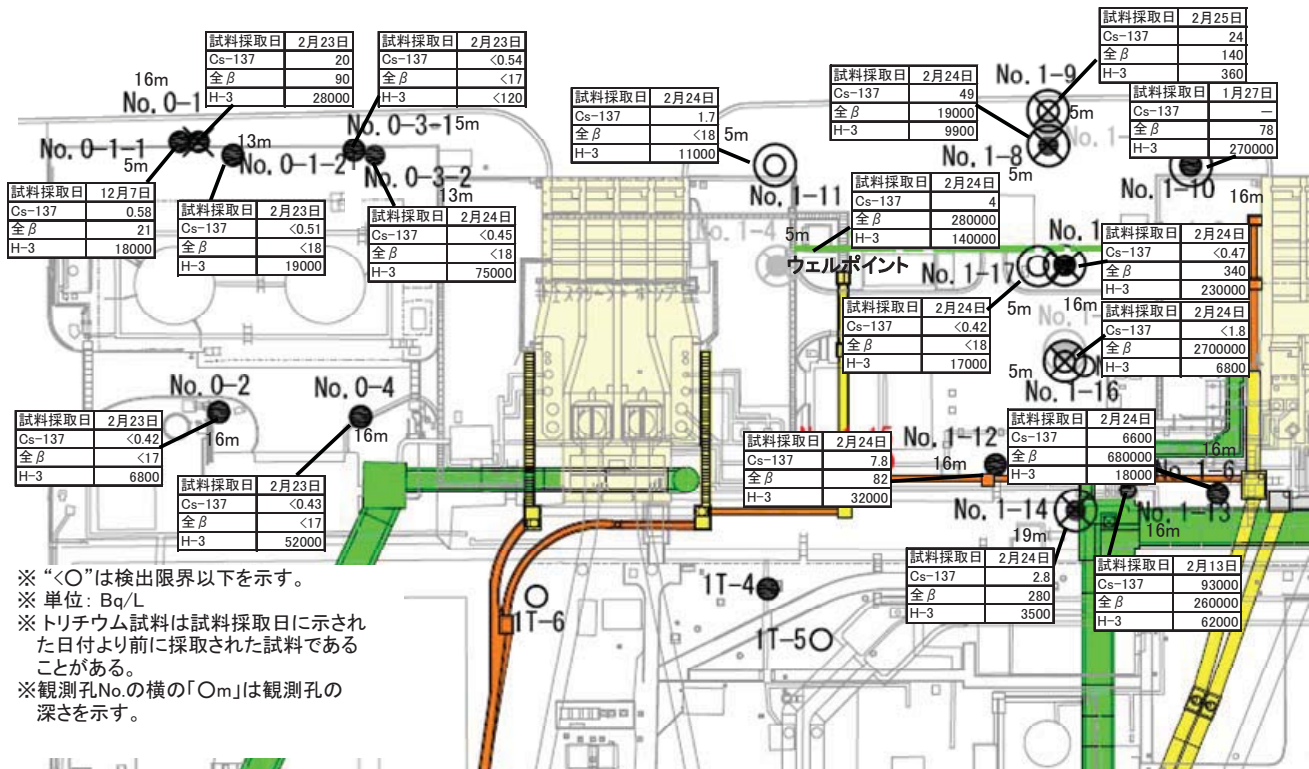
タービン建屋東側の地下水濃度 (1/2)

- No.0-2は、11月よりトリチウムが検出され上昇傾向にある。
- 下層（砂岩層）で採水しているNo.0-1-2は、トリチウム濃度が70,000Bq/L前後で推移していたが、至近（2/16）では19,000Bq/Lに低下が見られる。

- 1,2号機間ウェルポイントは、トリチウム、全ベータ濃度が十万Bq/Lレベルで推移している。
- No.1-16は、全ベータ濃度が上昇し、百万Bq/Lレベルが継続している。
- No.1-10はトリチウム濃度が270,000Bq/LでNo.1と同レベル。
- No.1-6は全ベータ濃度が680,000Bq/L、セシウム137濃度が6,600Bq/L、コバルト60濃度が630Bq/L、マンガン54濃度が230Bq/Lと高いレベル。
- No.1-13はセシウム137濃度が93,000Bq/LとNo.1エリアの中で最も高く、全ベータ濃度も260,000Bq/Lと高い。

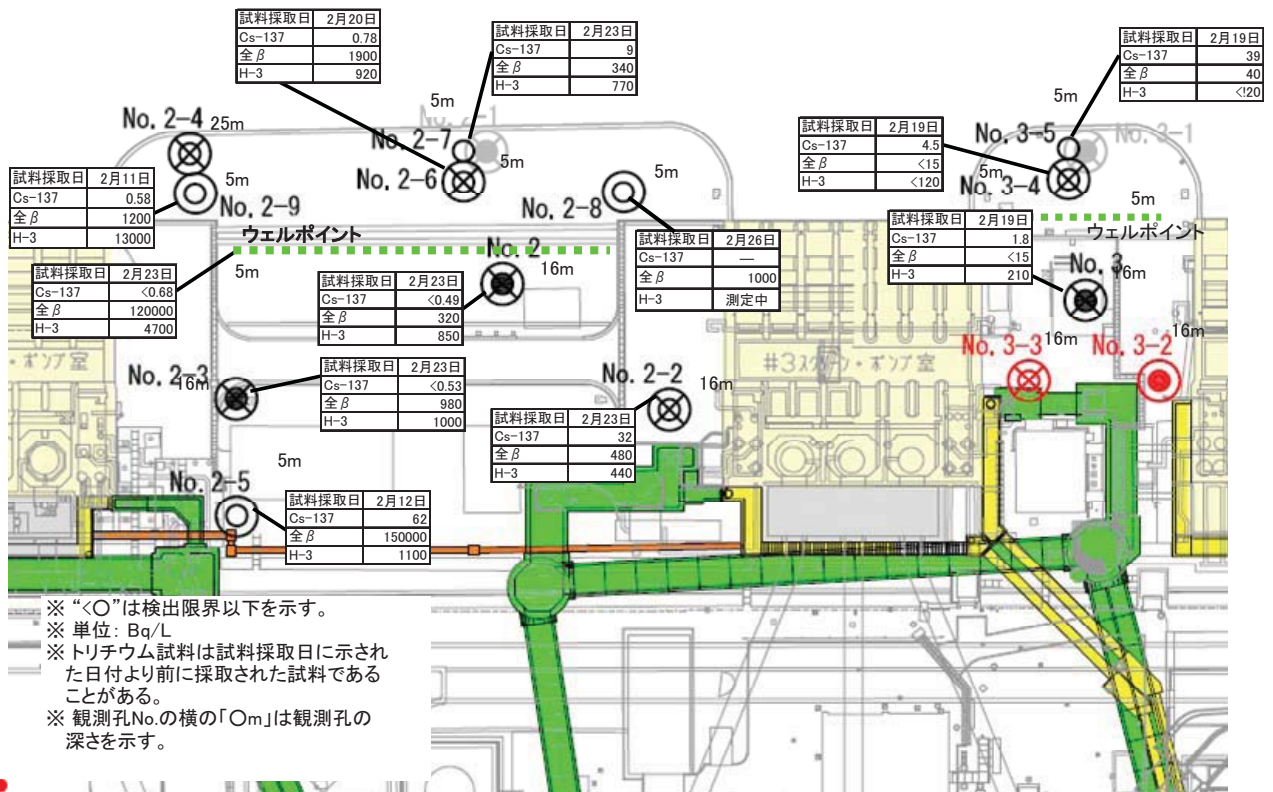
タービン建屋東側の地下水濃度 (2/2)

- No.2-7は、全ベータ濃度がNo.2-6の1/100から1/10程度に上昇。
- No.2-9は、トリチウム濃度が13,000Bq/LとNo.2エリアの中で最も高い。
- No.2-8は、全ベータ濃度が1,000Bq/LとNo.2-6、No.2-9と同レベル。

- 各観測孔とも放射性物質濃度は低いレベルで推移し、上昇は見られていない。

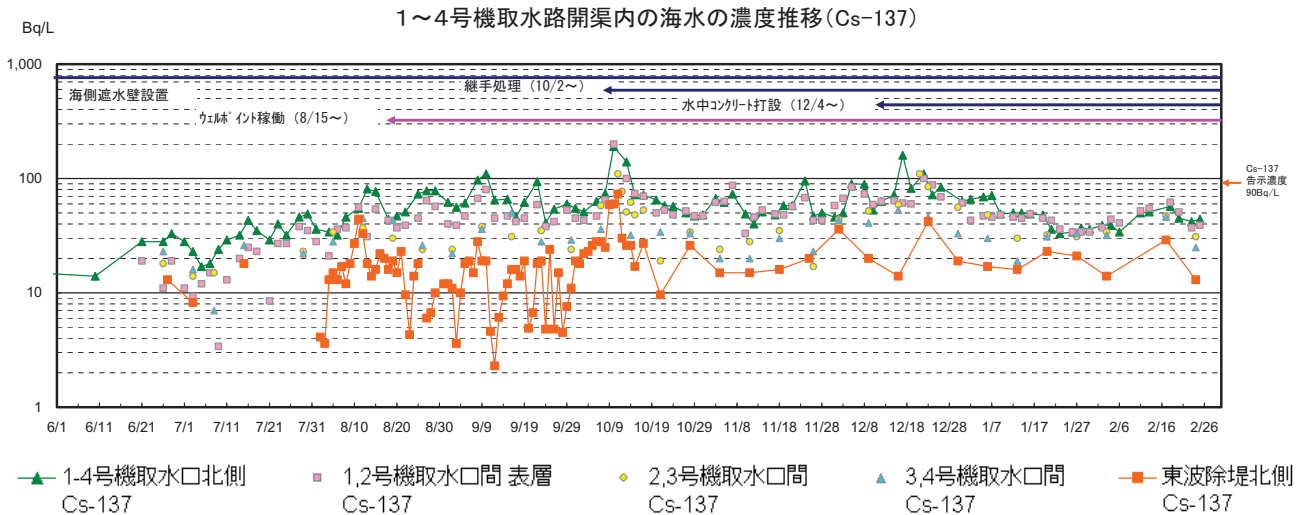
1～4号機取水路開渠内の海水の濃度推移(1/3)

- 1～4号機取水口北側(▲)と1,2号機取水口間表層(■)の変動が連動している。
- 海水中のCs-137濃度は、昨年12月より低下傾向にあったが、2月に上昇が見られた。

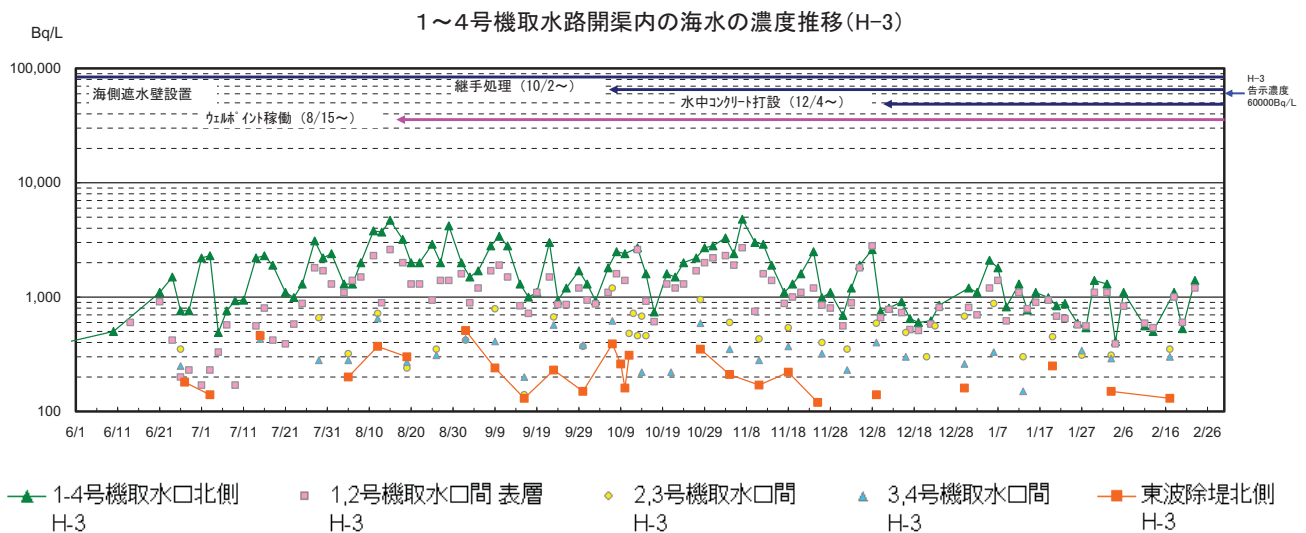
1～4号機取水路開渠内の海水の濃度推移(2/3)

- 1～4号機取水口北側(▲)と1,2号機取水口間表層(■)の変動が連動している。
- 海水中のH-3濃度は、開渠内全体で低下傾向が見られる。

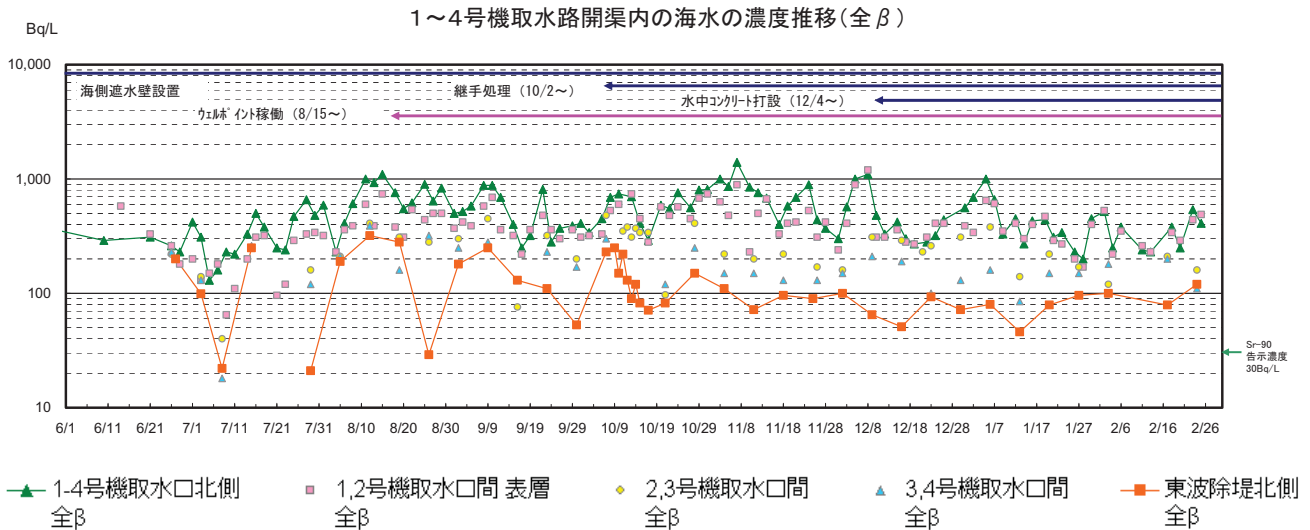
1～4号機取水路開渠内の海水の濃度推移(3/3)

- 1～4号機取水口北側(▲)と1,2号機取水口間表層(■)の変動が連動している。
- 海水中の全β濃度は、開渠内全体で低下傾向が見られる。
