汚染水に関する現場進捗状況

平成26年3月12日

東京電力株式会社

H6エリアタンク天板部からの漏えい に対する原因と対策について

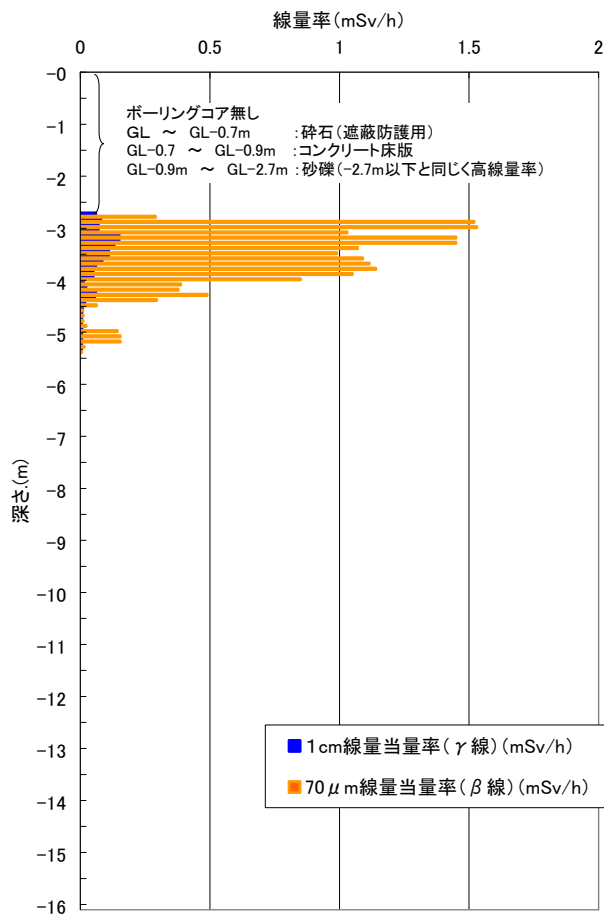
No. 1-6 ボーリングコアの線量率分布

- 過去の大量漏えい時に、汚染水が流れたと考えられる電線管に近い位置で採取した、No.1-6、No.1-13のボーリングコアの線量率測定を行った。No.1-6では、すぐ横を通る電線管下の碎石層の深さ付近から高線量率のβ線及びγ線が測定された。また、No.1-13は、途中に碎石層があり、その部分のコアは採取していないが、その下の土壌部分で高線量率のβ線が測定された。

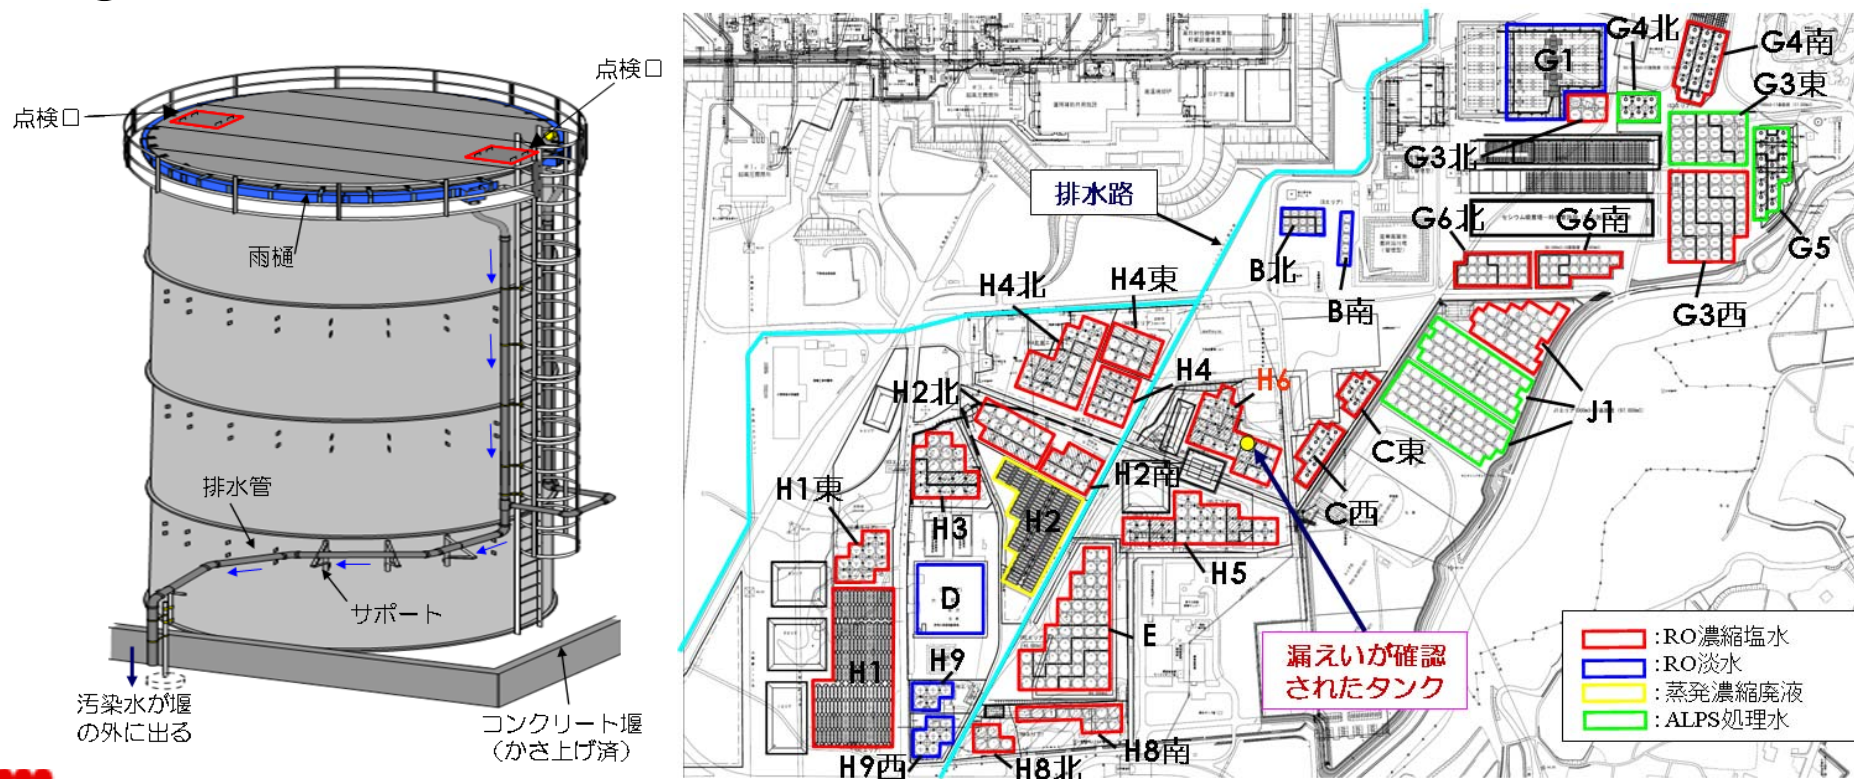
◆2/19 23:25頃、タンクエリアパトロール中の協力会社作業員が漏えいを発見。

①タンク上部天板部から、雨樋を伝って堰外に漏えい。

推定漏えい量は約100m³。

②漏えい水の放射能濃度は、全β最大2.4億Bq/L（堰外漏えい部）。近くに排水路がなく、また漏えい拡大防止済であり、海への流出は無いものと推定。

③地表等に残存した漏えい水42m³を回収済。周辺土壌は約130m³を回収済。

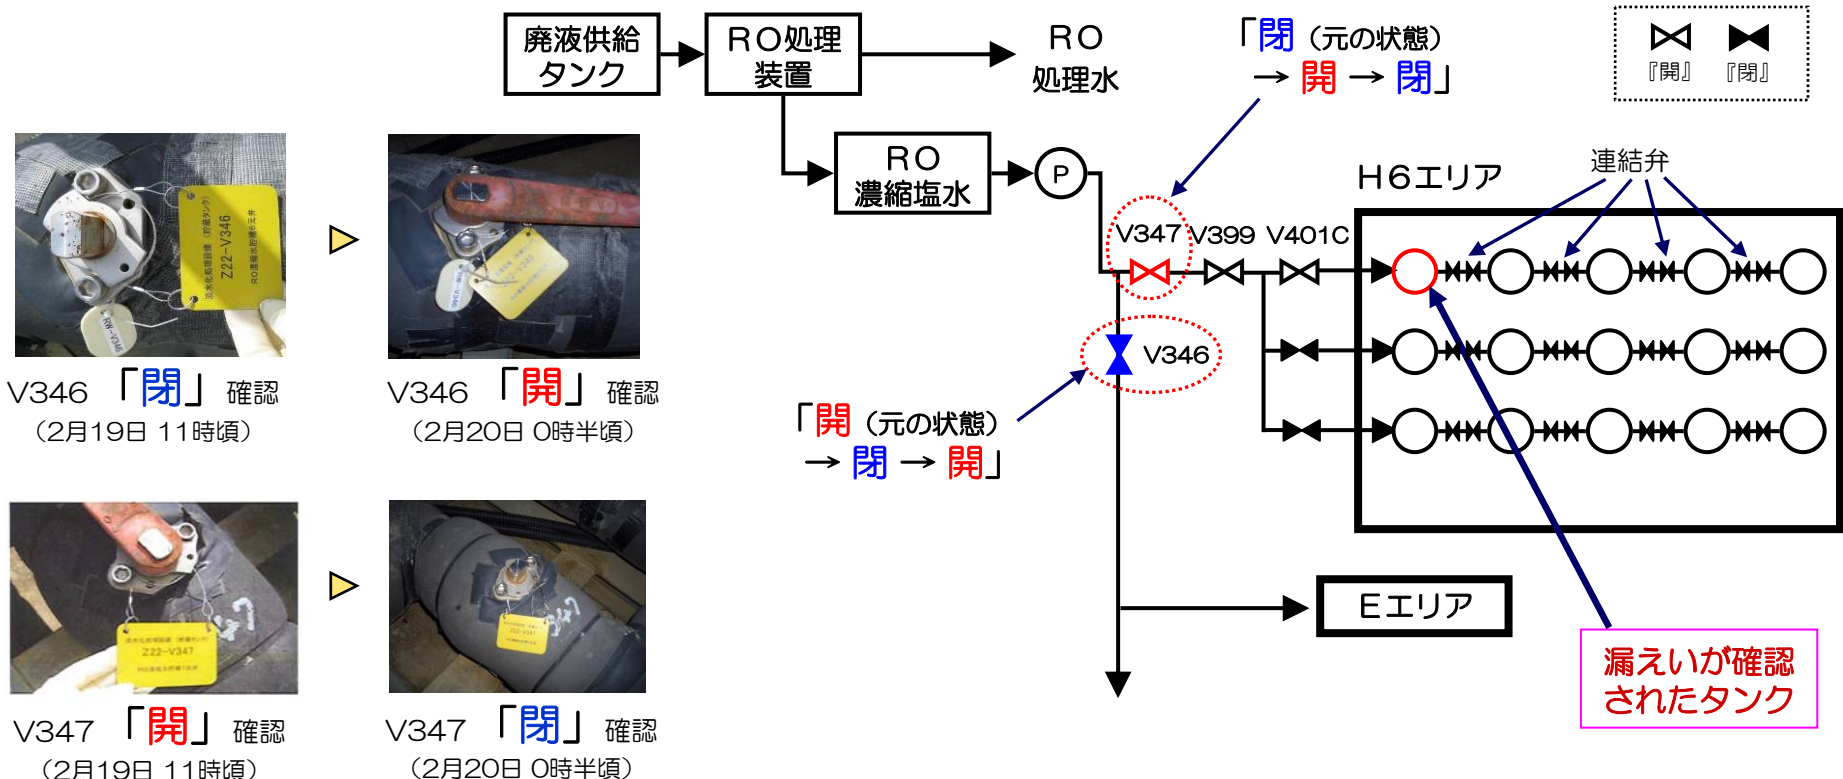
◆汚染水はEエリアのタンクに送られることとなっていたが、漏えい発生時、Eエリアではなく、H6エリアの受払タンク（当該漏えいタンク）へ汚染水が移送される系統構成となっていた。すなわち、Eエリアへの弁（V346）は「閉」、H6エリアへの分岐上の弁（V347）は「開」となっていた。

なお、漏えいの発生が確認された時点では、汚染水がEエリアに送られる元の系統構成に戻っていた。

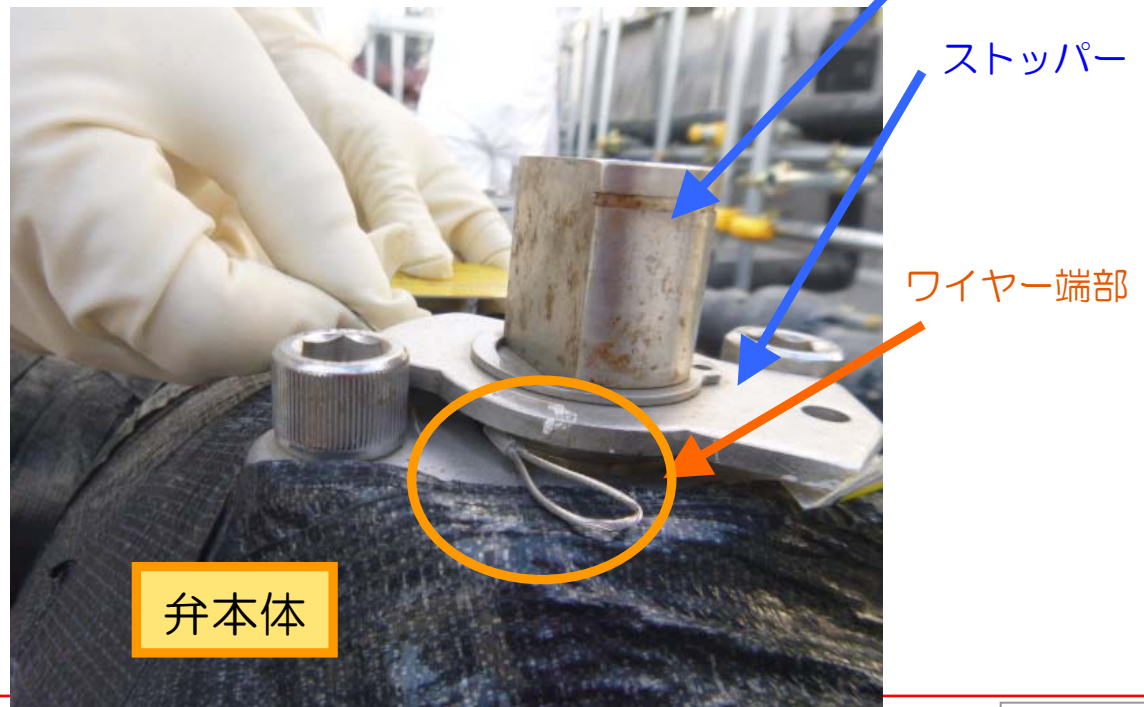
＜ワイヤー通し状況（ハンドルなし）＞

- ・ 弁銘板取付作業は、運転管理の改善の一環として協力企業の委託作業として実施している。
- ・ 本作業は、設備の運転中に実施することが必要な場合が多いことから、協力企業の「工事施工要領書（委託作業計画書）」において、取付作業時に弁の操作を禁じている。
- ・ これまでの調査において、弁銘板取付は協力企業の3名／班×2班で作業しており、弁銘板取付を行った作業員からは弁を操作せずに銘板を取り付けたことを確認している。
- ・ また、当社立会のもと、現場にて、銘板取付作業を実施（モックアップ）したところ、弁の操作を要せず、簡単（約30秒/個）に取付が実施できることを確認している。（2月21日実施）

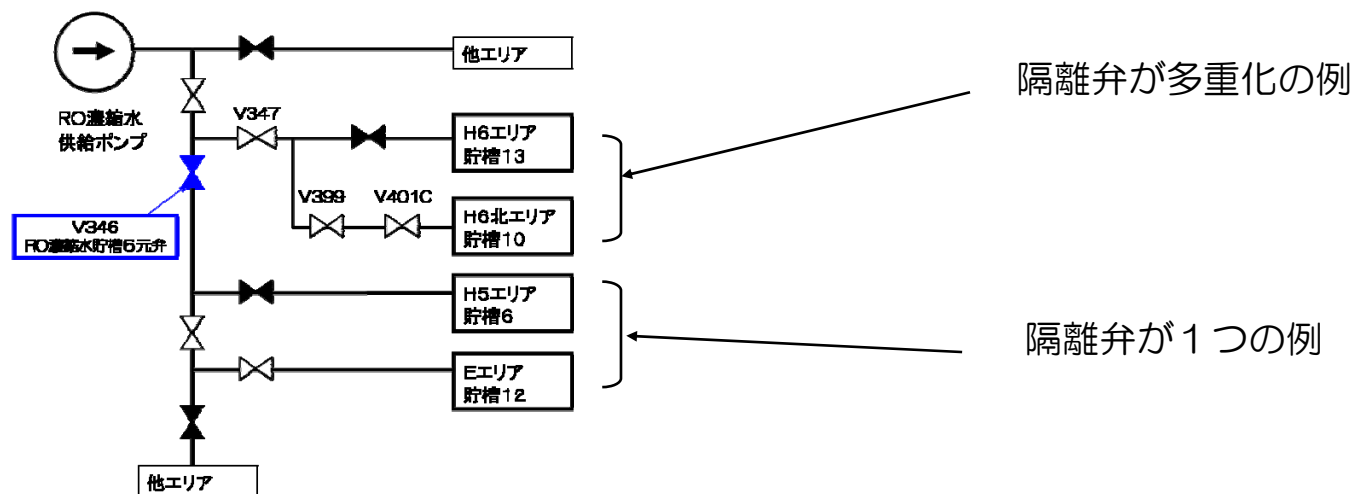
- ◆汚染水が移送される母管から各タンクエリアへの隔離弁は、1 2エリアが多重化されており、7エリアが隔離弁が1つの状況である。既に隔離弁が多重化されているエリアに対しては多重的に隔離して管理する。
- ◆本来は、弁の設置としては多重化されているのが望ましいものの、隔離弁が1つのタンクは、隔離弁追設に際し大量の水移送（一時受け）が必要となること、一時受けするためのタンクが逼迫している現状や、隔離弁追設作業（配管取外・取付作業等）に伴う漏えいリスクが上昇すること、さらには作業員の被ばく量の増加等を勘案すると、現時点では実施困難であると考える。

以上から、隔離弁を多重化できないエリアについては、以下の設備対策、管理の徹底により安全確保を行う。

- ・弁の誤操作防止対策として、施錠管理、パトロールの強化。
- ・タンクへの意図しない流入対策として、万一の誤操作を早期発見できるよう監視強化、当直によるダブルチェック、「液位高高」でのポンプ停止、タンク天板からの液位確認のルール化。
