汚染水に関わる現場進捗状況

平成26年4月7日

東京電力株式会社

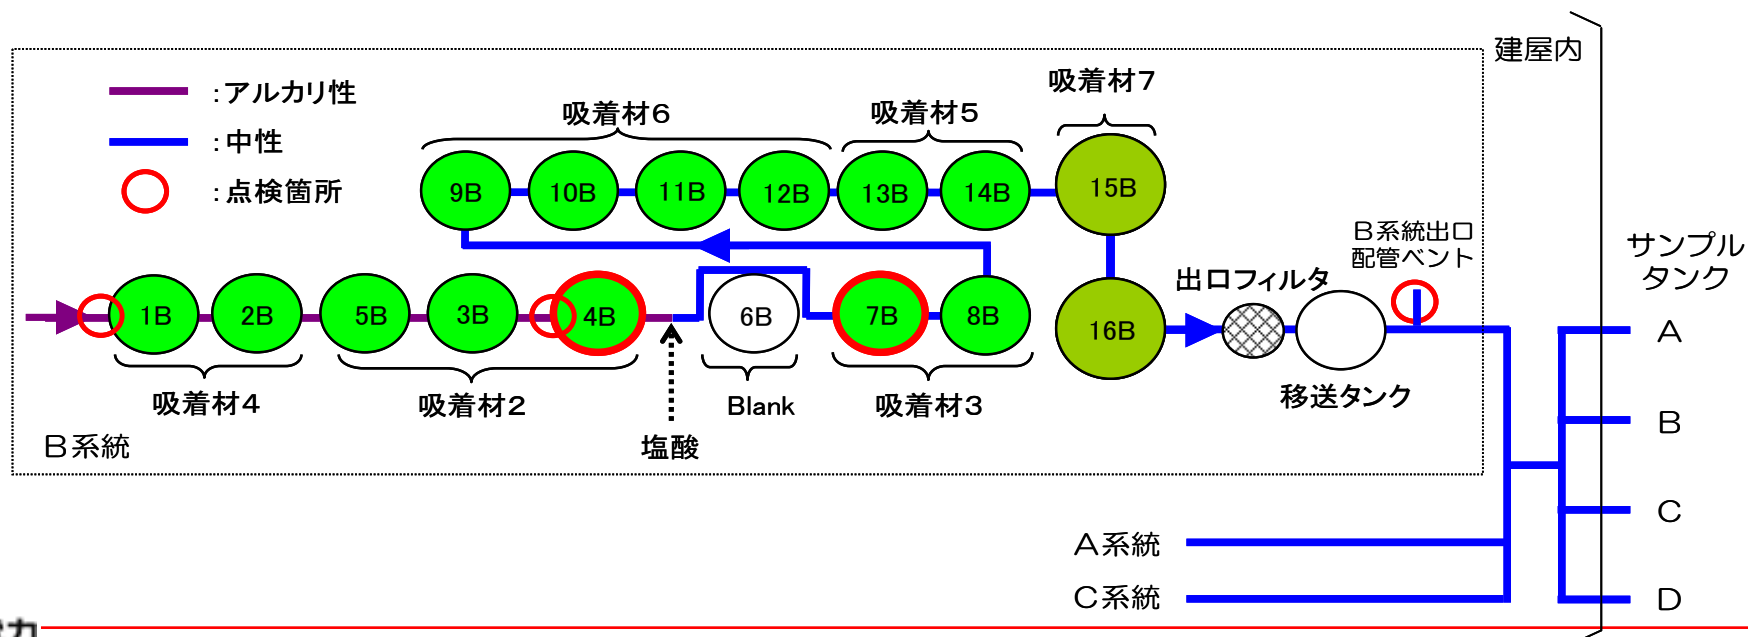
- C F F 3Bを透過した炭酸塩スラリー由来の放射性Srが出口まで到達したものと推定。
- 炭酸塩スラリーが吸着塔に蓄積したため、吸着塔の差圧が上昇する傾向が続いていた。このため逆洗を実施したが、この際に、蓄積した炭酸塩スラリーが吸着塔内部水と再度混合され、一部の炭酸塩スラリーが吸着材の間隙を通過して、下流側へ移動したものと推定（逆洗後、下流側の差圧上昇を確認）。
- また吸着塔7B（吸着材3）以降は中性領域となるため、炭酸塩スラリーが溶解し、短時間で出口まで到達したと推定。

- ➡ ・各CFFろ過側出口水のサンプリング調査を実施。
- ・アルカリ液性が中和される前（吸着塔4B）、後（吸着塔7B）の吸着塔内部の調査を実施。また、配管内についても調査を実施。（下図参照）

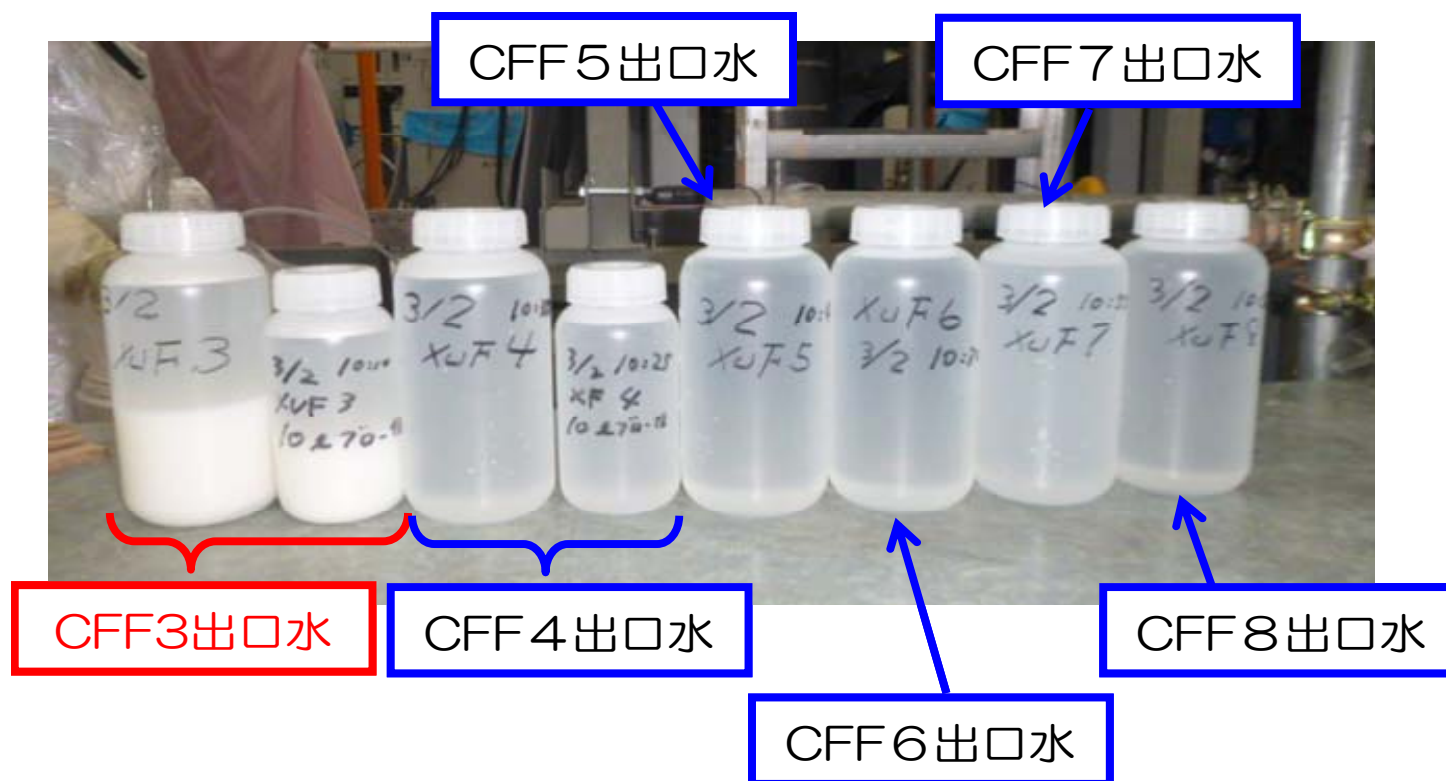
- 出口性能に異常がなかった3/14以降、3/17までの出口水全βを $10^4\text{Bq}/\text{cm}^3$ オーダーに到達させる炭酸塩スラリーの量は数十リットル程度と評価。数十リットル程度の炭酸塩スラリーが吸着塔逆洗後に残存していたと推定

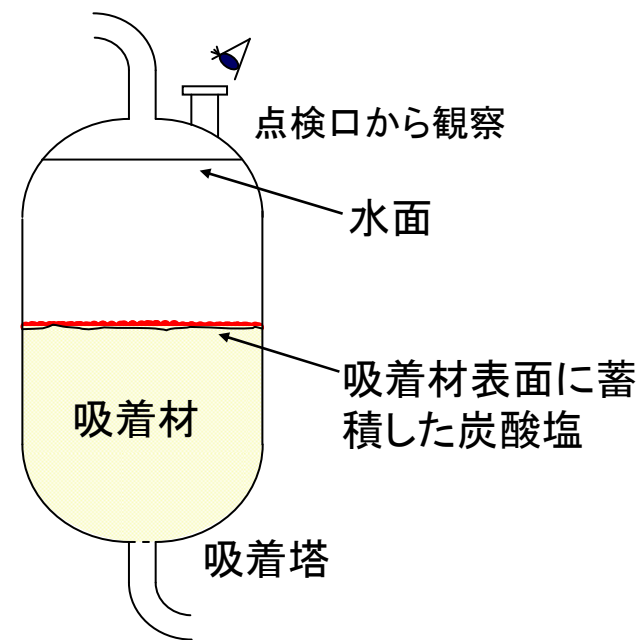
吸着塔4B内部
白色の吸着材2の表層部に
白い堆積物を確認。

吸着塔7B内部
黒色の吸着材3の表層部に
微少な白い堆積物を確認。

吸着材表層の一部（10ml程度）をサンプル採取し、酸性薬液を加え、Ca濃度を測定した結果、Ca濃度が上昇。

吸着塔4B、7B共に内部に炭酸塩スラリーが存在していたと評価。

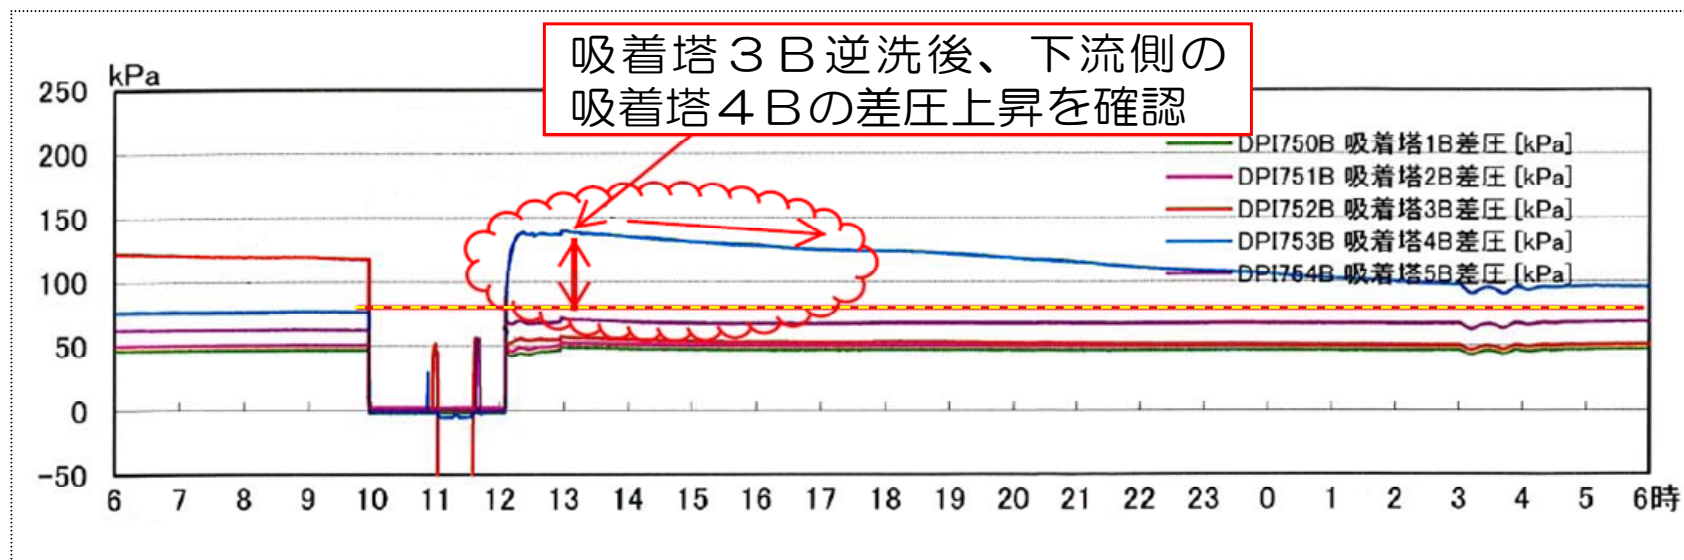
吸着塔逆洗後、下流側吸着塔の差圧が上昇した例（吸着塔 3 B 逆洗 3／14）

- 炭酸塩スラリーは徐々に下流側へと拡散したと推定。また、逆洗により残存した炭酸塩スラリーが吸着塔内部水と混合し、下流側への移動を早めたと推定（逆洗後、下流側の差圧上昇を確認）
- 吸着塔の逆洗を行った後、下流側の吸着塔の差圧が上昇することを確認

他の吸着塔の逆洗時にも同様の傾向を確認

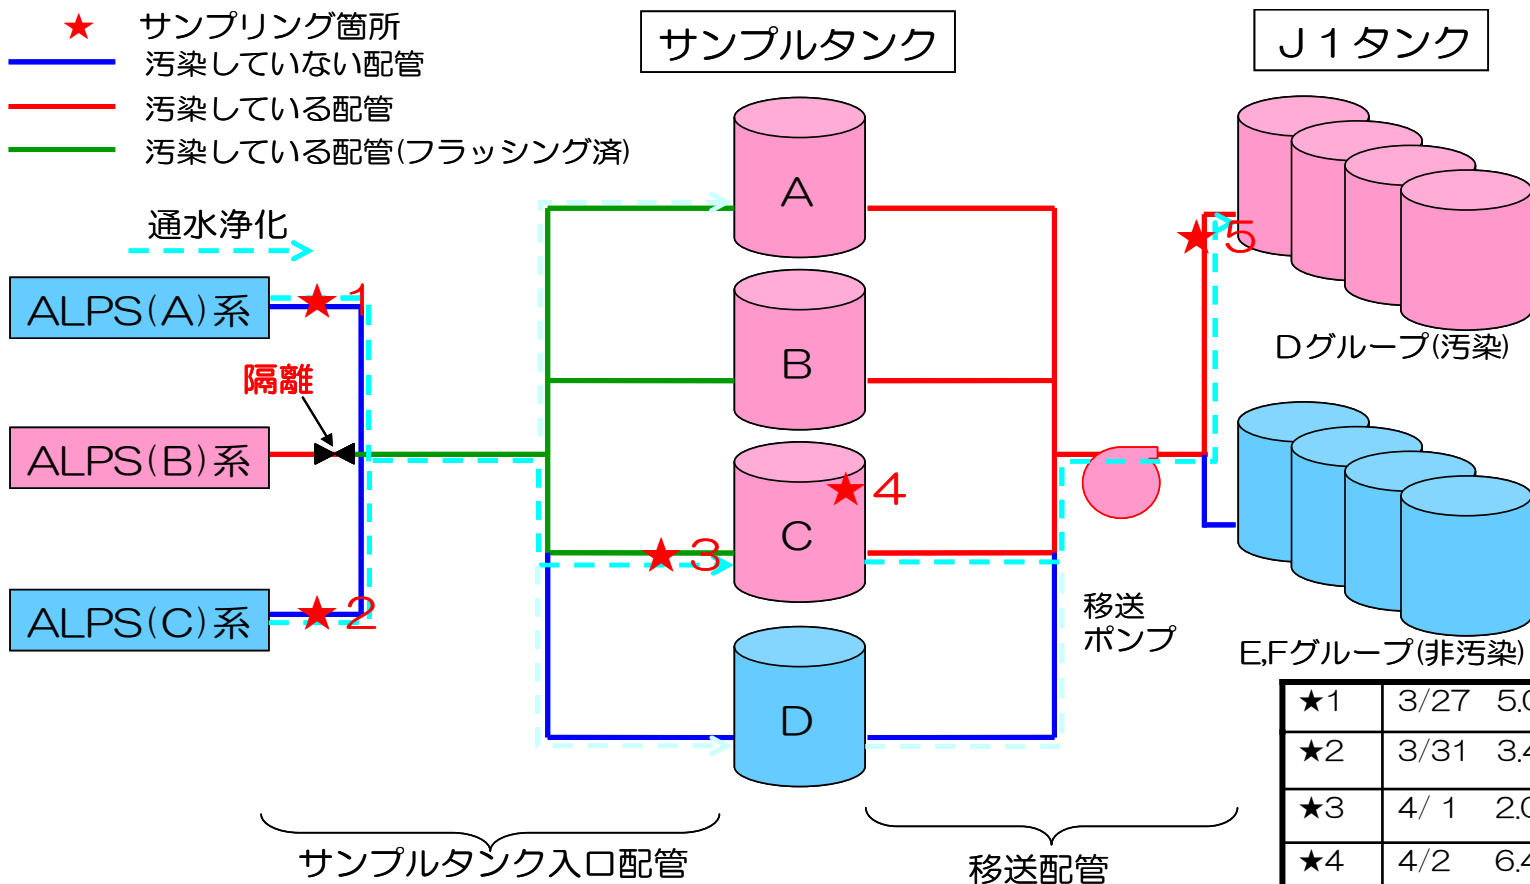
★1	3/27	$5.0 \times 10^{-1} \text{Bq}/\text{cm}^3$
★2	3/31	$3.4 \times 10^{-1} \text{Bq}/\text{cm}^3$
★3	4/ 1	$2.0 \times 10^0 \text{Bq}/\text{cm}^3$
★4	4/2	$6.4 \times 10^0 \text{Bq}/\text{cm}^3$
★5	4/1	$8.3 \times 10^0 \text{Bq}/\text{cm}^3$

- 通水浄化に用いた水の移送先は、当面、処理水タンク(J1エリア)を使用。
- 浄化運転の結果確認として、配管およびサンプルタンクに内包される水の**サンプリング・全β値の確認を行う。**
 (目安： $10^0\text{Bq}/\text{cm}^3$ を通過点とし、徐々に低下していくことを確認)

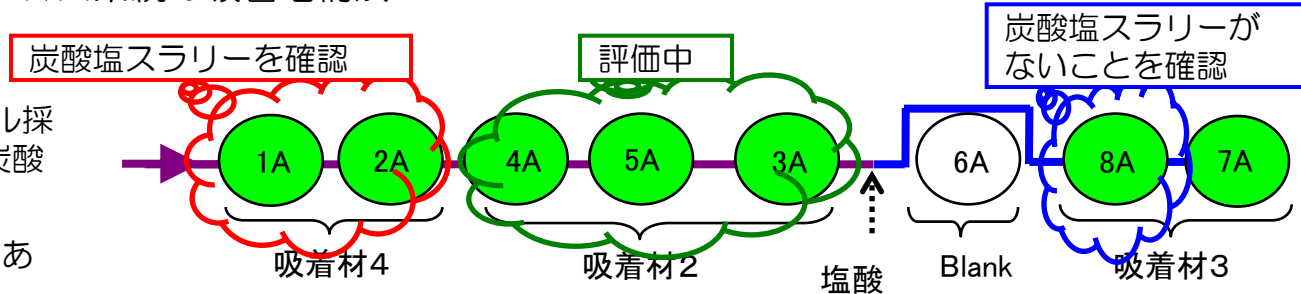
☆ A 系統の吸着塔構成

吸着塔 1 A
吸着材 4 (黒色) の上に白
い堆積物を確認

吸着塔 2 A
吸着材 4 (黒色) の上に白
い堆積物を確認

吸着塔 4 A
吸着材 2 が白色であり、白
い堆積物は評価中

吸着塔 8 A
吸着材 3 (黒色) の上に若干
の白い堆積物を確認

- **吸着塔 1 A、2 A 内部には炭酸塩が存在** していたと評価。
- **吸着塔 4 A、5 A、3 A は評価中。**
- **吸着塔 8 A 内部には炭酸塩が存在していない** と評価。
(若干の白い堆積物は流出した吸着材 2 と推定)
