多核種除去設備の状況について

平成26年4月24日
東京電力株式会社

- (1) A系統の処理再開と浄化運転の経過について
- (2) A系統の処理停止について
- (3) 吸着材移送作業における漏えい事象について

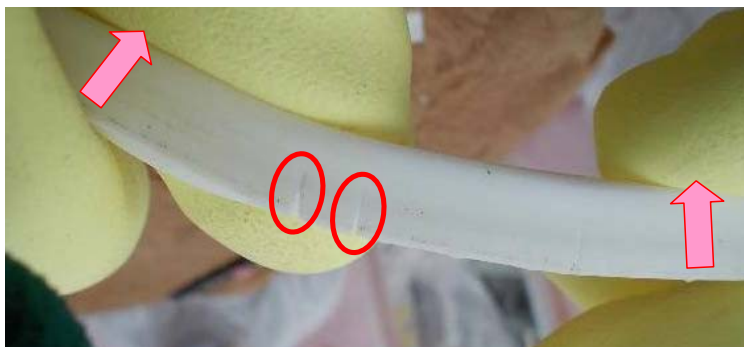
←C F F 7 A Vシール

- C F F 7 Aについては分解調査を実施したところ、Vシールに微小な傷を確認。また、Vシールに脆化傾向があることを確認。
 - C F F 8 Aについても同様の事象であることを確認。
- ※ B系統のC F F 3 BについてはVシールの一部に欠損が確認され、脆化傾向があることを確認

- C F FのVシール（テフロン製）に脆化傾向が確認された原因については、放射線劣化の可能性も含めて、現在検討中。
- 対策品への交換による信頼性向上についても合わせて検討中。
- 対策品への交換を実施するまでは、引き続き、炭酸塩沈殿処理出口（ブースターポンプ1出口）水の白濁およびCa濃度上昇有無の確認をしながら、処理を継続

VシールのVの字が開く方を下側とし、下側に引張応力がかかるようにたわませて撮影
微小な傷（割れ）が開いていることを確認。

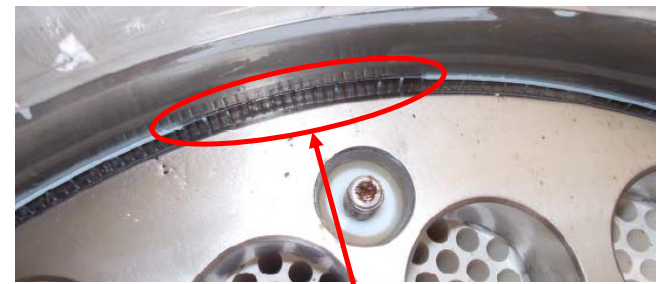
押しえプレート上面より撮影

- 分解調査の結果、CFFハウジングと押さえプレートとの間のプレートガスケット（Vシール構造・テフロン製）に一部欠損があることを確認

プレートガスケット
欠損箇所

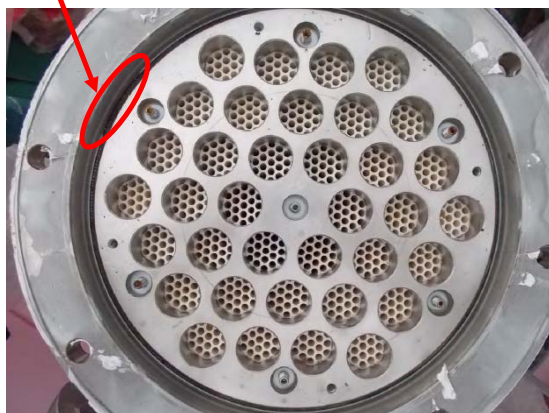
押しえプレート全体

欠損箇所：幅約6cm、深さ約3mm

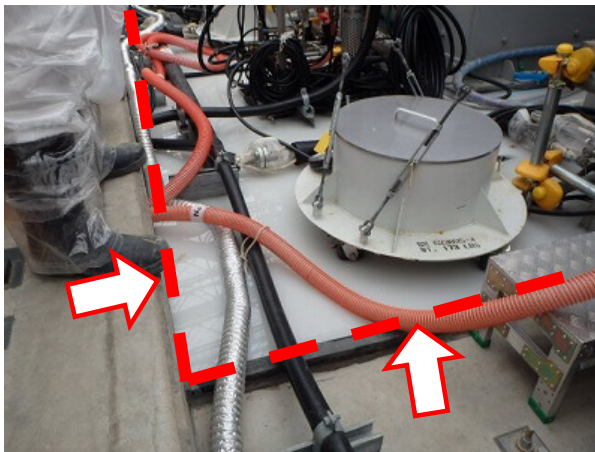
- 発生日時 H26.4.16 12時19分 漏えい発見
- 場所 多核種除去設備建屋内 HIC設置エリア
- 発見者 協力企業作業員
- 推定漏えい量 約1.1m³ (約6m×約6m×約3cm)
- 漏えい流体 わずかな吸着材を含むろ過水
- 漏えい水の放射能 全β : 3.8×10³Bq/cm³
Cs134 : 2.6Bq/cm³ Cs137 : 6.7Bq/cm³
- 線量測定結果 水表面at5cm 0.018mSv/h (1cm線量当量率 (γ線)
0.38mSv/h (70μm線量当量率 (β線))
雰囲気 0.02mSv/h (1cm線量当量率 (γ線))
0.045mSv/h (70μm線量当量率 (β線))

漏えいの様子
(赤線の内側の白濁している範囲が漏えい水)

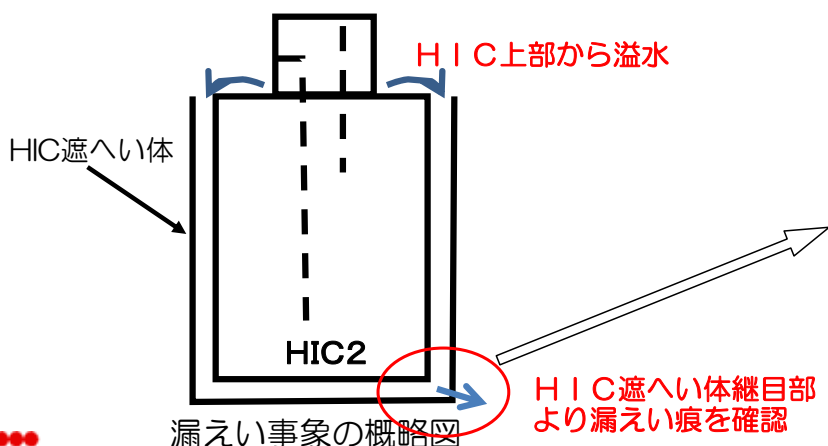
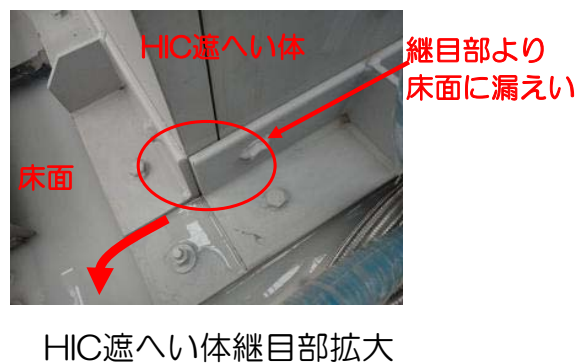
- 事象発生後、当該作業に従事していた作業員より以下を聴取
 - 吸着塔3Bから吸着材を抜き出す作業員（作業員A）は、HICの水位監視及びHIC用脱水ポンプ操作を担当する作業員（作業員B）が配置されていると思い込んでおり、HICの液位が上昇した場合は作業員Bより連絡があると考えていた。
 - 別の作業に従事していた作業員Bは吸着塔3Bの抜き出し作業開始前に作業員Aより連絡があるものと考えていた。
 - 作業員Aは移送先のHICに排水を受け入れる十分な容量があると考えて作業していた（作業員Bからの連絡がないことに疑問を感じなかった）
- 本来、配置されるべきHICの水位監視を担当する作業員Bが配置されておらず、吸着塔3Bからの残存した吸着材および移送水が一方的に移送されていた。
- その結果、HIC上部から溢水し、HIC遮へい体の継目部から床面へ漏えいしたものと推定

- 仮設設備を用いて放射性液体を扱う場合には、漏えい防止及び拡大を防ぐため、関係者による安全事前評価を実施する。
- 元請会社工事担当者は、TBM-KYにおいて、人員配置確認を行っていないことから、記録用紙を用いて確認を実施する。
- 当社監理員は、全員参加のTBM-KYや記録用紙を用いた人員配置確認が実施されていることを、TBM-KYへの参加やKYシートの受領等により、継続的に確認する。

- 仮設ホースを通した堰の貫通スリーブについて、漏えい拡大防止の観点から止水処理を行う。
- 仮設ホースの接続先をインターロック遮断弁の上流側に設置する。

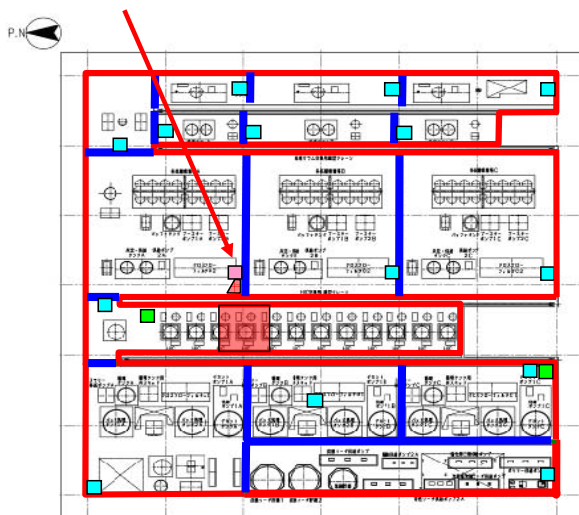
発報した漏えい検知器

- 今回の作業において、**仮設ホースを布設する際**、堰に設置されている**予備貫通スリーブを使用**したため、HICエリアで発生した漏えい水は、当該予備貫通スリーブを介して、**隣接するエリア（A系統炭酸塩CFEスキッド）へ流れ込み、床漏えい検知器の作動に至った。**

■ : 漏えいが確認された範囲

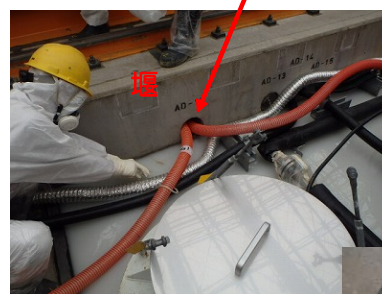
仮設ホース布設箇所
(予備貫通スリーブ)

なお、予備貫通スリーブについては、通常時は止水板が設置されている。

止水板
(通常状態)

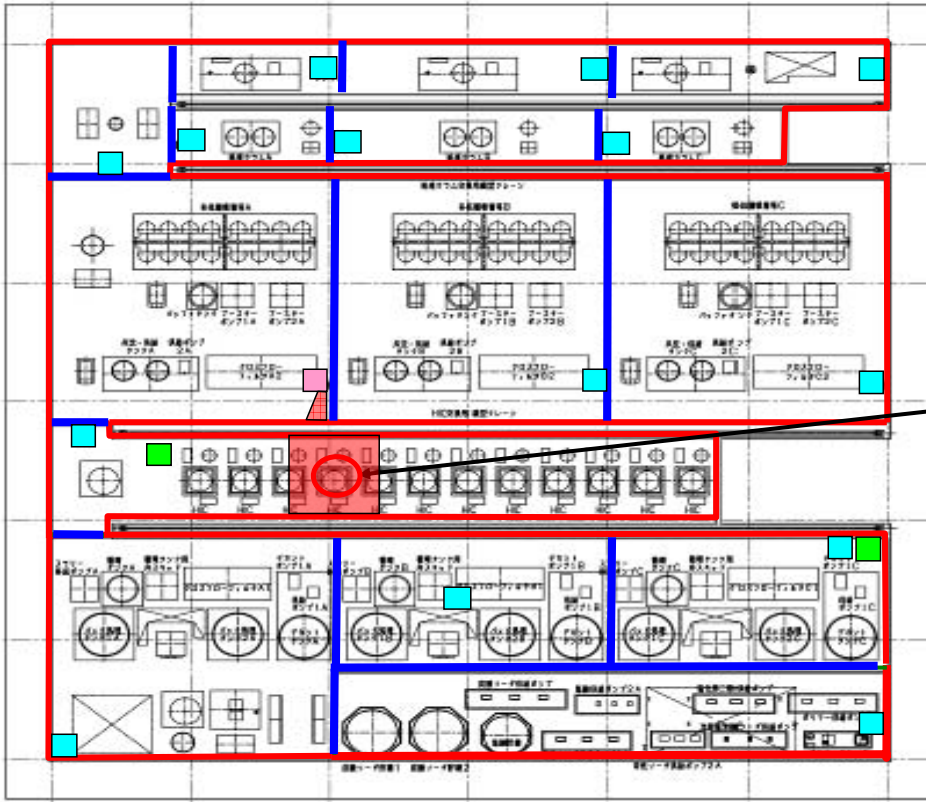
【参考】漏えいが確認された範囲

: 漏えいが確認された範囲
