2, 3号機海水配管トレンチ建屋接続部止水工事 進捗状況について

平成26年4月24日
東京電力株式会社

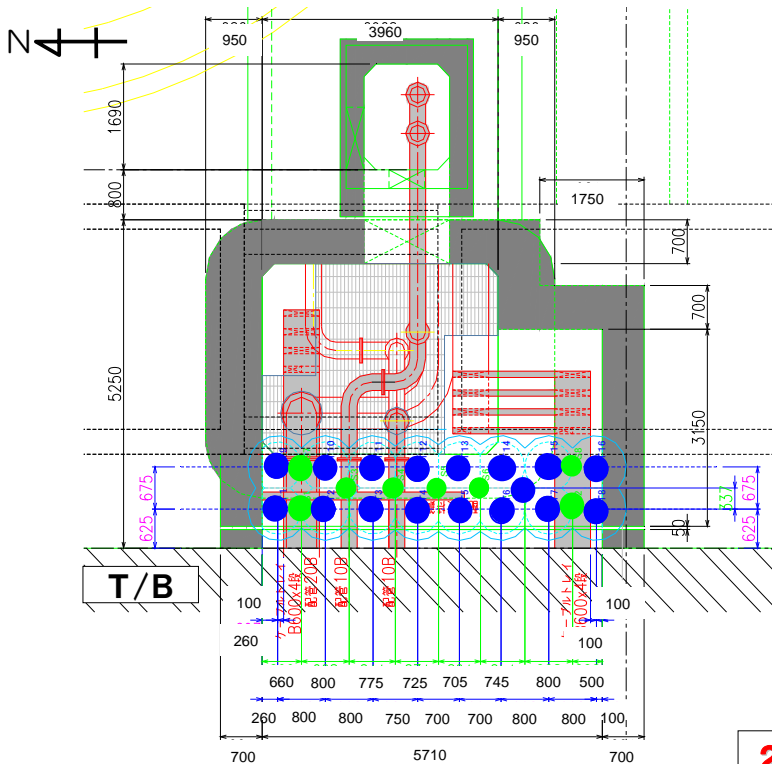
【A部平面図（削孔状況）】 (H26. 4. 21時点)

削孔計画	削孔済
○ (Blue)	凍結管(外管) 17/17 (0)
● (Blue)	凍結管(内管) 17/17 (+1)
○ (Green)	測温管(外管) 8/8 (0)
● (Green)	測温管(内管) 8/8 (0)
内管削孔済 合計 25/25 (+1)

2号機立坑Aについては、H26. 4. 18で削孔完了

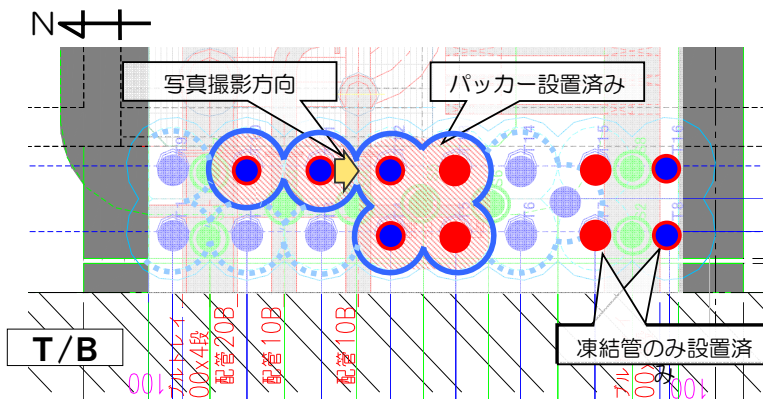
【A部平面図（凍結運転状況）】 (H26. 4. 21時点)

● (Blue)	凍結管設置 10/17 (+4)
● (Red)	凍結運転開始 4/17 (0)

2号機立坑Aについては、H26. 4中に凍結管を全て設置完了予定

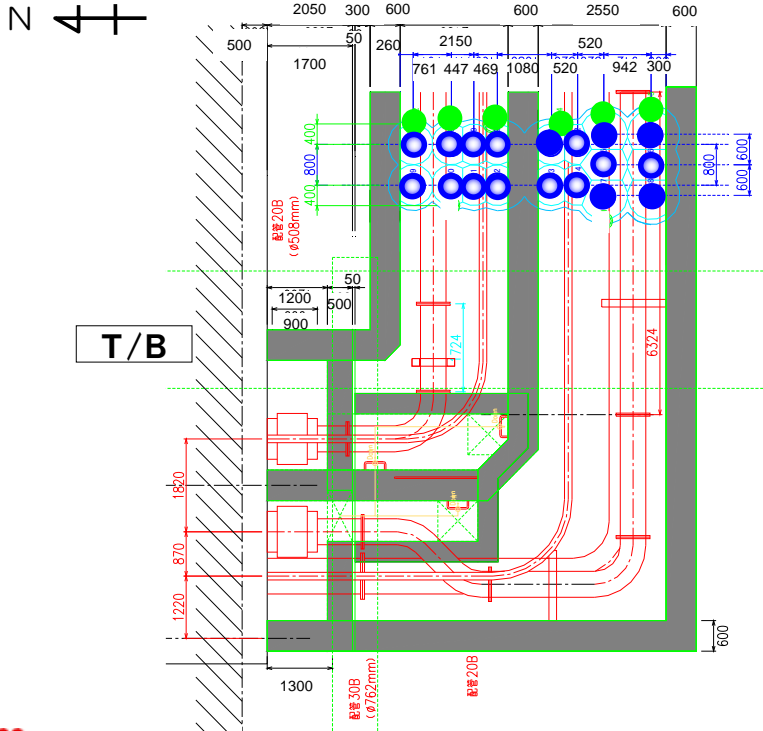
【B部平面図（削孔状況）】 (H26. 4. 21時点)

削孔 計画	削孔 済	
○	●	凍結管 (外管) 18 / 18 (0)
	●	凍結管 (内管) 5 / 18 (+1)
○	●	測温管 (外管) 6 / 6 (0)
	●	測温管 (内管) 6 / 6 (+1)
		内管削孔済 合計 11 / 24 (+1)
