# 福島第一原子力発電所 集中廃棄物処理施設焼却工作建屋への 滞留水の誤った移送について

平成26年4月24日

東京電力株式会社

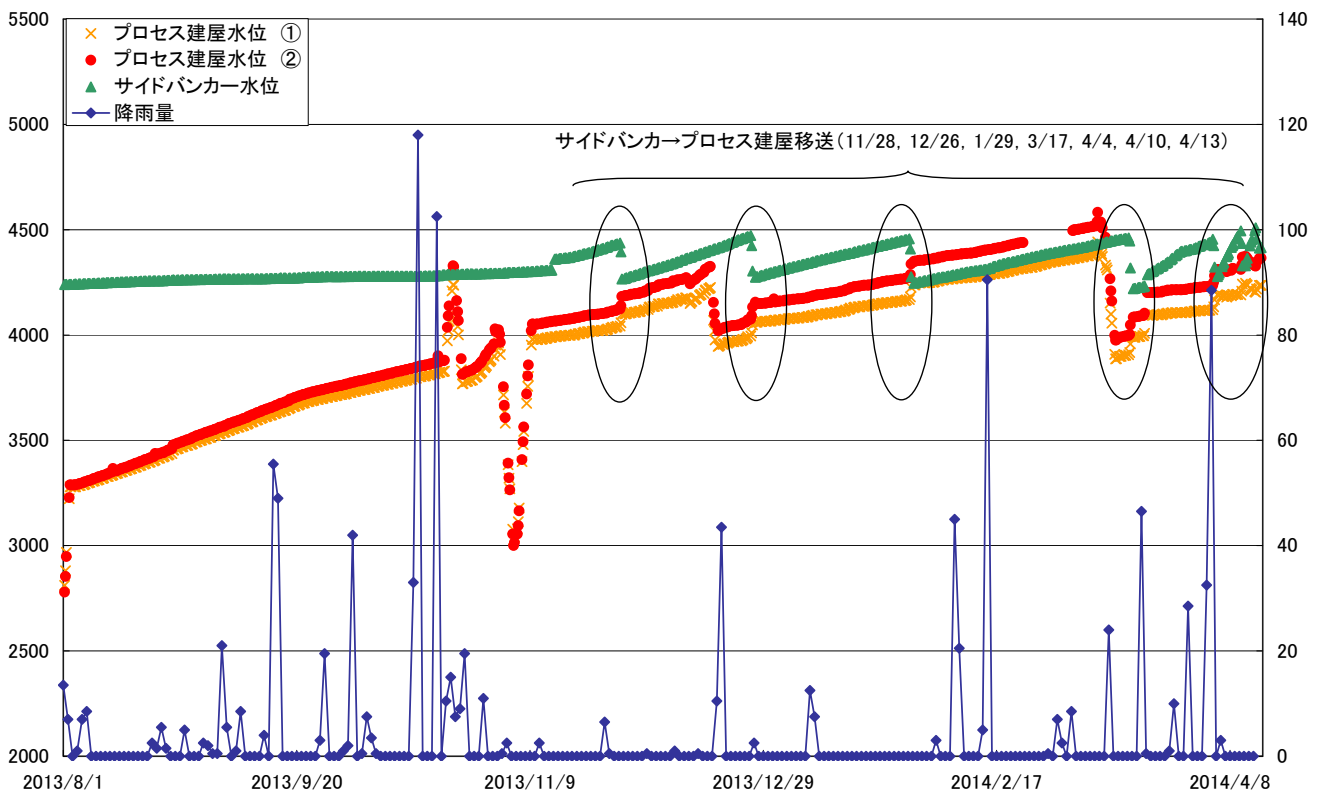
## 【補足3-2】水移送トレンド（長期）

- 現在、各挙動について分析を進めているところであるが、至近の3/20以降においてサイトバンカ水位の上昇率の増加が認められ、また、4/10以降においてはプロセス主建屋水位の減少が認められる。
- 長期的なトレンドを見ると、昨年11月頃からサイトバンカ水位の上昇が認められており、今回の仮設ポンプ停止後の水位上昇量との比較等により、上記期間の仮設ポンプの起動の可能性を評価していく。
- 本トレンド分析は、仮設ポンプ起動時期の絞込み、それに伴う作業の有無確認等原因の特定に繋がる可能性があることから、降雨の影響、水位増加率の変化等にも着目しつつ、予断を持たず、原因の特定に向けた検討を進めていくこととする。

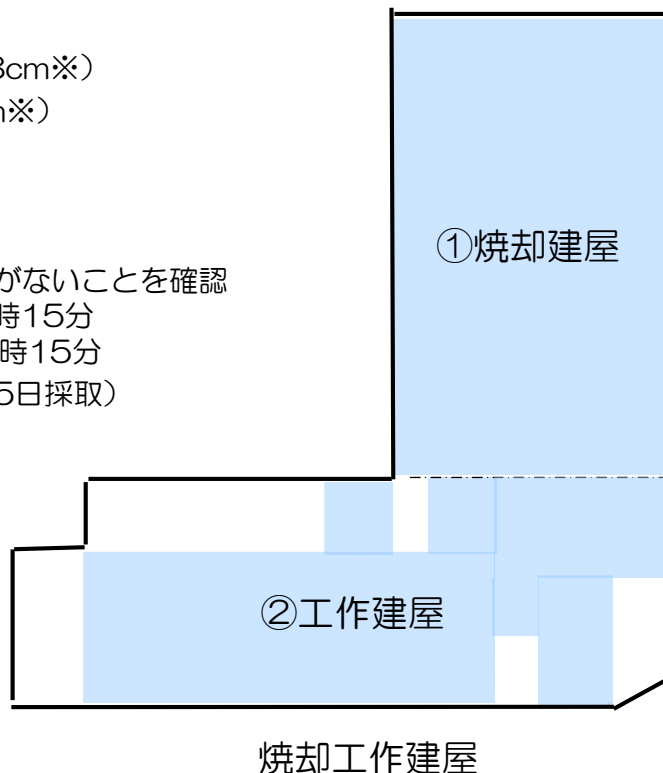
## 【参考4】焼却工作建屋（地下1階）における滞留水の推定量

合計：約203m<sup>3</sup>（=①+②）

①焼却建屋：約165m<sup>3</sup>（約918m<sup>2</sup>×18cm※）

②工作建屋：約38m<sup>3</sup>（約759m<sup>2</sup>×5cm※）

### ■ 4/14の測定において、水位（深さ）に変化がないことを確認

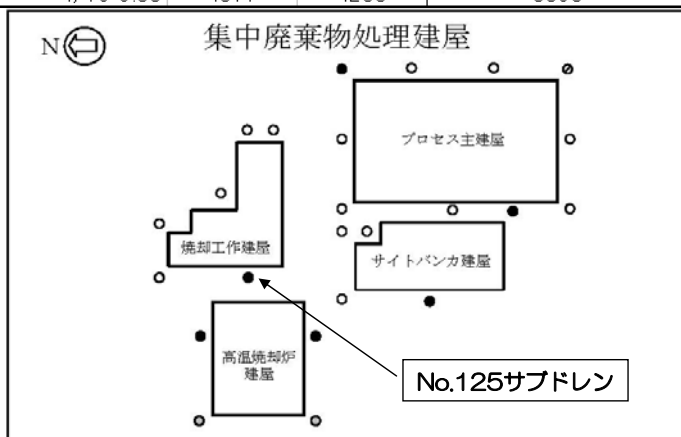
日時	焼却建屋 [OP.mm]	工作建屋 [OP.mm]	サブドレンNo.125 [OP.mm]
4/14 22:00	4376	4250	8395
4/15 2:00	4376	4250	8398
4/15 6:00	4376	4250	8394
4/15 10:00	4376	4250	8395
4/15 14:00	4376	4250	8409
4/15 18:00	4376	4250	8411
4/15 22:00	4376	4250	8398
4/16 2:00	4377	4250	8397
4/16 6:00	4377	4250	8390
