H5タンクエリア脇のプラスチックタンクからの漏えい、および今後の対策について

平成26年4月24日
東京電力株式会社

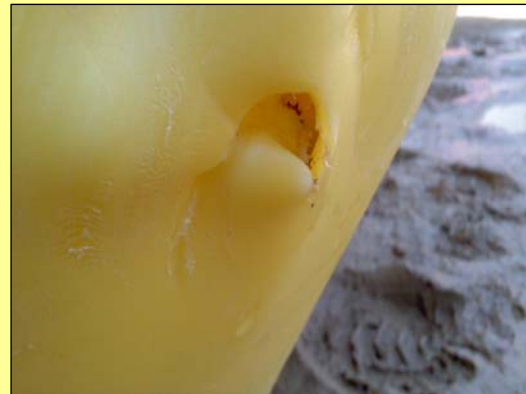
- 推定漏えい量：最大1 m³（当該プラスチックタンク容量：約1 m³）
- 漏えい範囲：当該タンク周辺（約15m×3mの範囲に対して面積で1/4程度の水たまり） ※ 周辺に側溝が無いことを確認
- 漏えい水：堰内雨水（床面上の泥を含む）
※ 昨年末頃、堰内塗装に先だって実施した堰内洗浄の際に、雨水の貯まった堰内からの回収水（床面上の泥を含む）を貯留していた
- 漏えい水の分析結果

Cs-134	440Bq/L
Cs-137	1,200Bq/L
Sr-90 (簡易測定法)	11Bq/L
全ベータ	1,400Bq/L

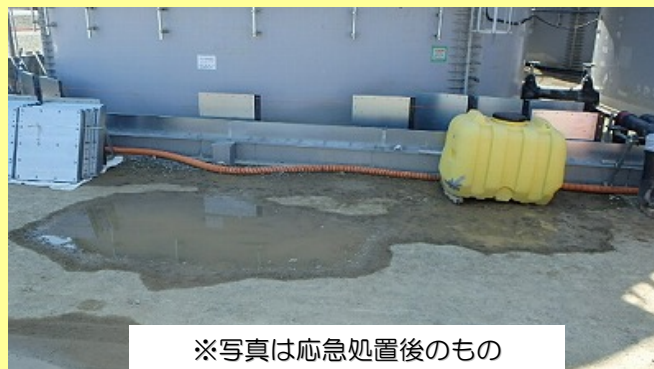
※写真は応急処置後のもの

- タンク傷を確認した結果、傷は地面から17cmの位置で、タンク外側から内側に向けて陥没したような傷で、開口長さは縦横約2cmであった。
- 道路状況を確認した結果、バックホーの後方にダンプカーが停車し通路を塞いでいたこと、バリケードが設置されていたことから、他の重機は近づけない状況であった。
- 8時以降、当該エリアで作業しているのは当該バックホーを使用していたチームだけで、作業員から特に不審な人には気づかなかったとの証言を得た。
- バックホーのバケット部、排土板部、キャタピラ部に当該タンクと接触したであろう跡は確認されなかった。
- 移動したオペレータに確認したところ、バックホーを移動させる際、タンクの存在には気づいており、タンク横を通過した際はまっすぐ走行したが、通過後前方の配管を気にしてハンドルを右に切ると、左後ろのキャタピラがひっかける可能性はあるだろうとの証言を得た。
- 走行時は、バケットは約100cmに上げ、排土板も約50cmに持ち上げて移動したとの証言を得た。
- バックホーの前方には誘導員がいたが、前方の配管を気にしており、バックホーの後方に注意を払っていなかったとの証言を得た。

漏洩水が広がり水たまりとなったエリア全域の土砂を回収終了した。
回収量は8m³。

タンクに残った残水約200リットルについては、パワーストローで吸引し、4,000m³ノッチタンク群に回収した。

当該タンクは、回収し廃棄予定。

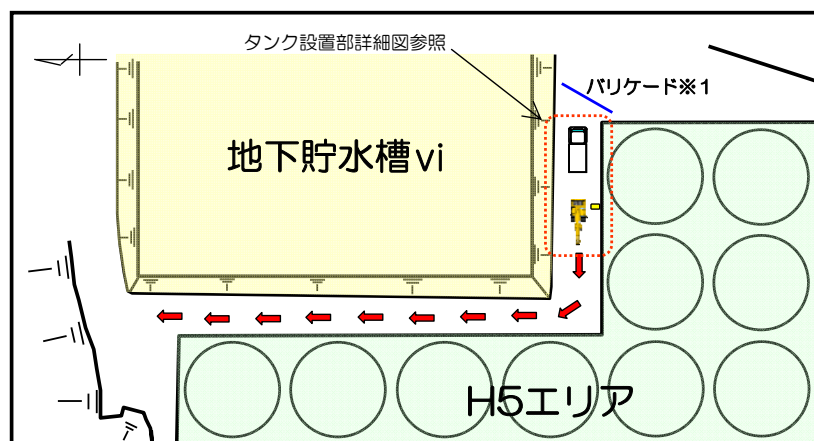
漏洩発生箇所詳細図

プラスチックタンクが通路と隔てるバリケードなく置かれていたため、バックホーがプラスチックタンクの右脇を走行時に進路を右に変更した際、キャタピラ左後部がタンク側面に接触し、タンクが損傷した可能性がある。

※1：当該エリアはバリアードで区画され、入口付近にトラックが停車していたため、他の車両が入ることはできなかった

※2：プラスチックタンクと通路を隔てるバリアードはなし

- 重機移動の誘導員は、重機が向きを変える際に周辺の状況をよく確認することについてJIT情報化し、TBM-KYで活用して周知する。
- 水を内包するプラスチックタンクを通路脇に残置したままにしないこと。
- プラスチックタンクを現場に設置する場合には、内容水、管理者を明確にし、現場に仮置き表示を取り付けること。また、通路脇のプラスチックタンクを設置する場合には、A型バリケード、カラーコーンなどで注意喚起を行うこと。

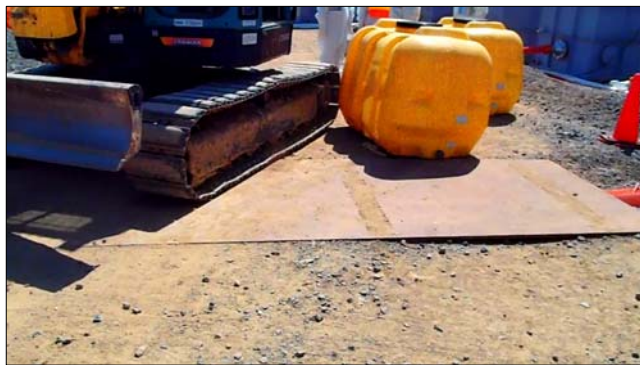
- プラスチックタンクの損傷を再現できないかを確認するため、建設重機（バックホー）による再現テストを実施した。
- その結果、キャタピラ部をプラスチックタンクの側面に接触させると、漏えいが確認されたタンクと同じく地面より17cmの位置に穴が開くことが確認された。

上 : 再現テスト状況
右上 : H5エリアで漏洩したタンクの損傷
右下 : 再現テストにおけるタンクの損傷

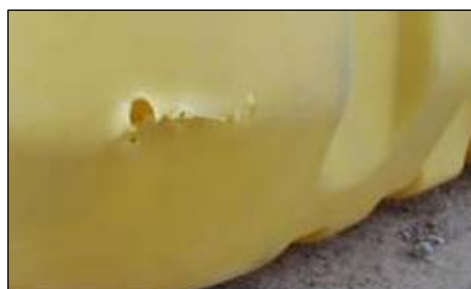
- 同型タンクに濾過水を張り、バックホーのバケット部、排土板部、キャタピラ部をタンク側面に接触させる実験を実施した。実験の結果、バケット部、排土板部では、当該の損傷が発生しないことを確認した。
- キャタピラ部をタンク側面に接触させた試験では、キャタピラの突起部がタンクに当たり、穴が開くことが確認された。なおキャタピラ側には傷が付かなかった。穴の高さは先に損傷したタンクとほぼ同じ、穴の形状も先に損傷したタンクと似ていることを確認した。なおタンクに当たっても運転席に衝撃はなく、オペレーターは気がつかないことを確認した。
- 人力でハンマー、鉄棒等で殴打した結果、タンク側面に傷が付く程度の損傷で、穴が開くことはないことが確認された。
