1～4号サブドレン集水設備設置工事 一部計画の見直しについて

平成26年4月24日

東京電力株式会社

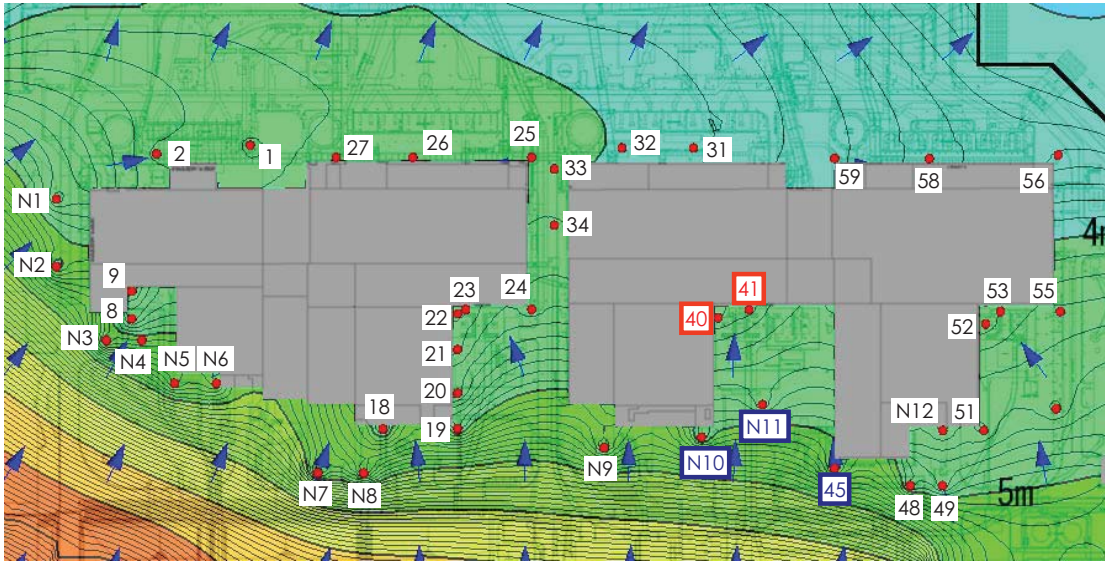
- 3~4号機間の地下水の大部分は上流側の「N10(37m³/d)」「N11(20m³/d)」「45(28m³/d)」で揚水しており、その影響で下流側の「40(3m³/d)」「41(5m³/d)」はもともと揚水量が少量である。
- 「41」を復旧しない場合においても、周辺ピットの揚水量及び建屋周辺の地下水位に殆ど変化がないことを確認。

⇒「41」を復旧しない場合でも、サブドレンの揚水効果に対する影響は軽微である。

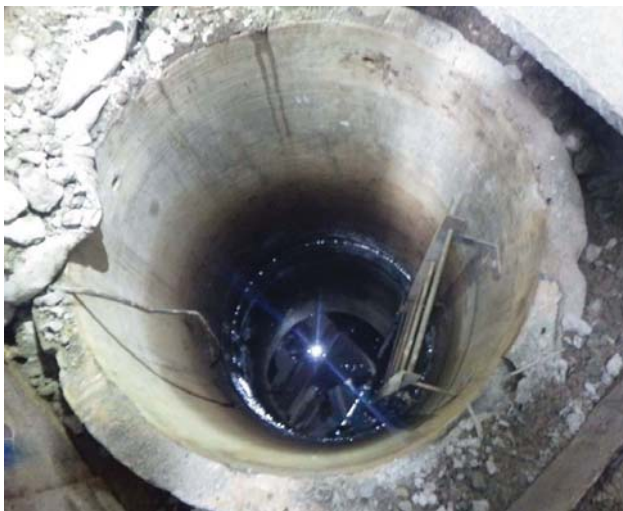
No.40ピット内部

- No.40ピットはピット上部の瓦礫を撤去後内部を確認した結果、深さ12m (底部深さOP-2m) 程度であり、復旧可能と判断。
- No.41ピットはコンクリート製のピットが地表付近でずれていること、また瓦礫で埋まっていることから、復旧不可と判断。

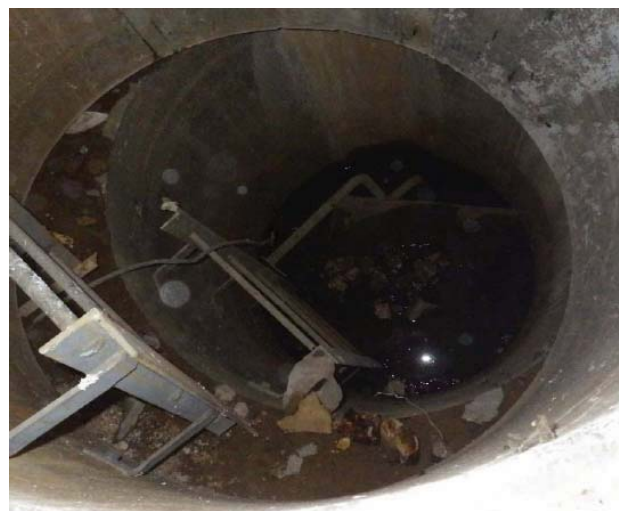
No.41ピット内部

ピットNo.	調査結果	対応方針
40	復旧可能	(当初計画どおり復旧)
41	復旧不可	No.40ピットと近接していること、周辺には高線量瓦礫置場があり高線量のため、代替の新設ピットは設置しない。→既往の浸透流解析結果より、影響は小さいと判断【次頁】。
48	復旧不可	近傍に新設ピットを代替設置。
49	復旧不可	近傍に新設ピットを代替設置。
51	復旧可能	(当初計画どおり復旧)

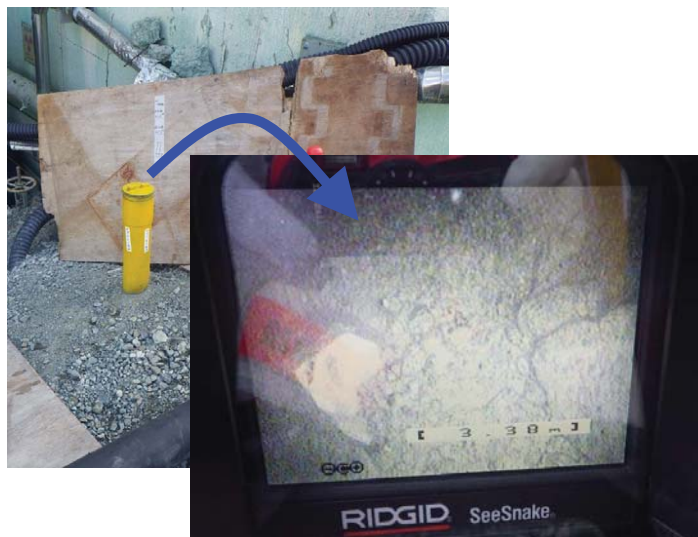
No.48ピット内部

- No.48, 49ピットは碎石の下に埋まっていたが、碎石敷きを行う際にピット蓋が閉まっていたとの情報を得ていたことから、今回、ピット内部を確認するための塩ビ管を設置して、内部にカメラを挿入。
- No.48, 49ピットいずれも碎石天端（OP+11m程度）からの深さ約3m（OP+8m）程度まで瓦礫等で埋まっており、復旧不可と判断。

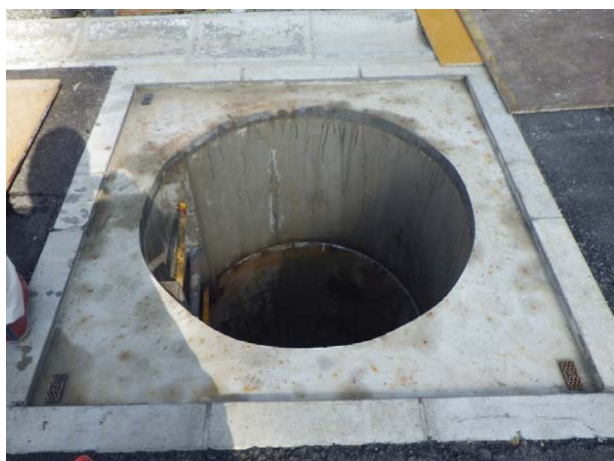
No.51ピット周辺状況

- No.51ピットは、4号カバー工事で碎石敷きを行う前に、ピット蓋の養生を行うとともに、ピット天端の嵩上げを実施。
- No.51ピットは深さ14m（底部深さOP-3m）程度であり、復旧可能と判断。
