タービン建屋東側における 地下水及び海水中の放射性物質濃度の状況について

平成26年4月24日
東京電力株式会社

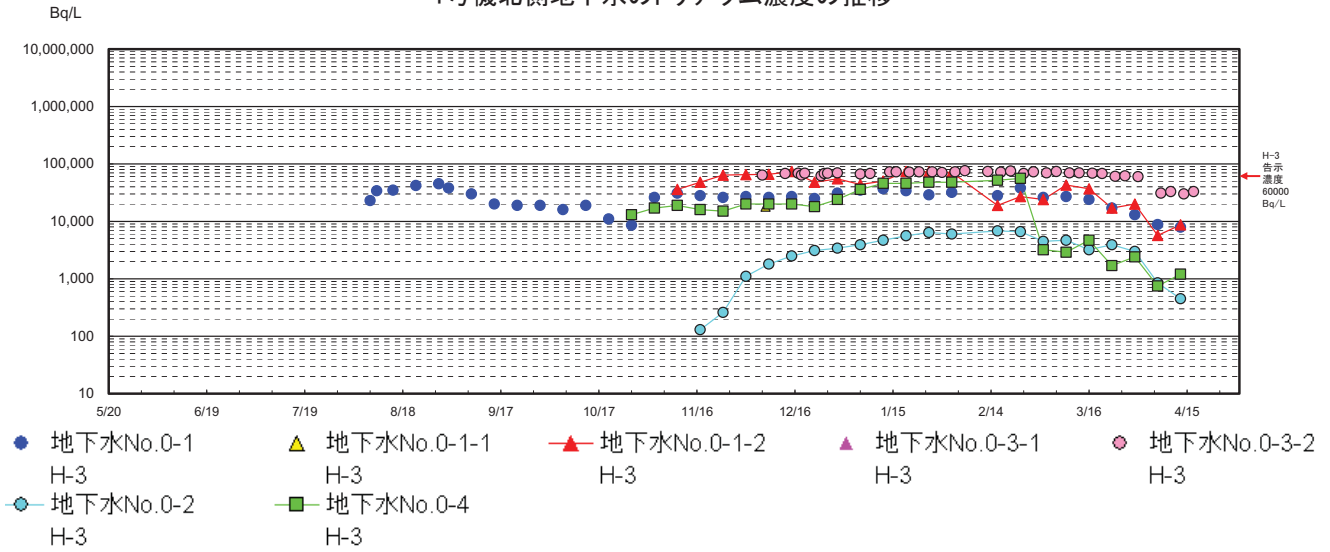
1号機北側地下水のトリチウム濃度の推移

- H-3濃度が高い海側のNo.0-3-2で、12/11より開始した地下水汲み上げによる効果を継続監視(1m³/日)。4/7以降、30,000Bq/L台に低下。
- 3月以降、No.0-1-2、No.0-2、No.0-4で、H-3濃度が低下。

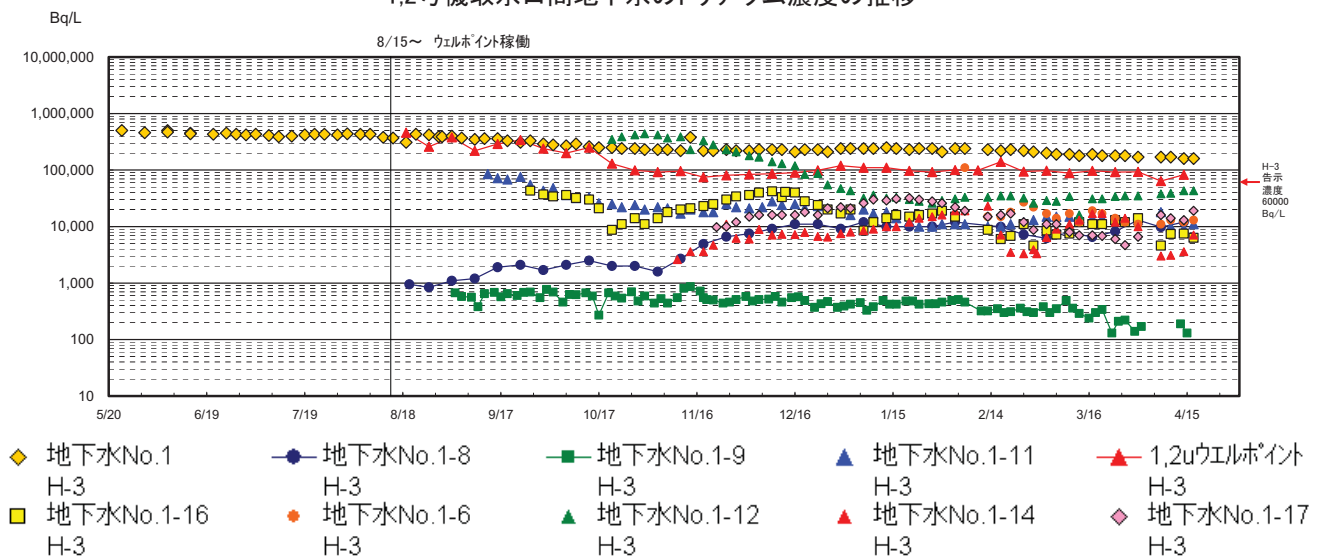
1,2号機取水口間地下水のトリチウム濃度の推移

- 1,2号機間ウェルポイントは、H-3、全β濃度が十萬Bq/Lと高い状況。
- No.1-16は、1/30に全β濃度が310万Bq/Lまで上昇したが、2月中旬より低下に転じて100万Bq/L台で推移していたが、4/7以降100万Bq/L以下に低下。
1/29より開始したNo.1-16(P)の地下水汲上げによる効果を継続監視(1m³/日)。

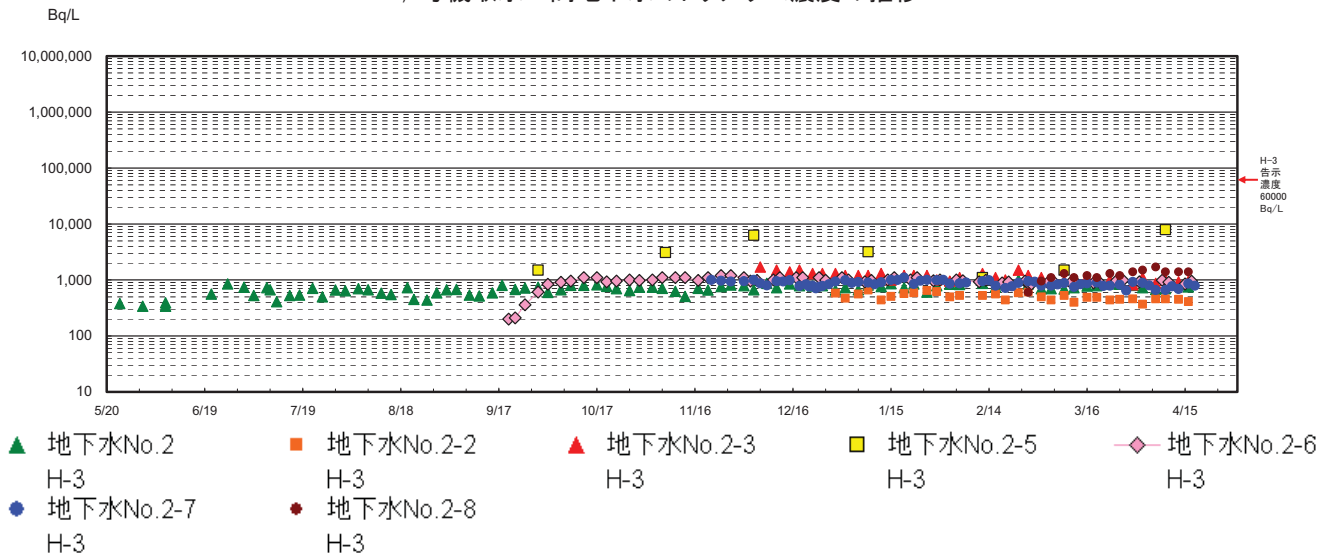
2,3号機取水口間地下水のトリチウム濃度の推移

- 2, 3号機取水口間は、北側(2号機側)で全β濃度が高い状況。
- No.2、No.2-2、No.2-3、No.2-6では、全β、H-3濃度とも横ばいで推移し、上昇は見られていない。
- 南側の汚染状況を確認するため、No.2-8で採水を開始。エリア中央のNo.2-6と同程度の濃度であったが、全β濃度が上昇し、4,000Bq/Lで横ばい。
- 地盤改良の外側のNo.2-7は、全β濃度が上昇傾向。
- 地下水濃度の高い北側で、12/18より継続開始したウェルポイント北側の地下水汲み上げによる効果を継続監視(12/8~2/13:2m³/日、2/14~:4m³/日)。

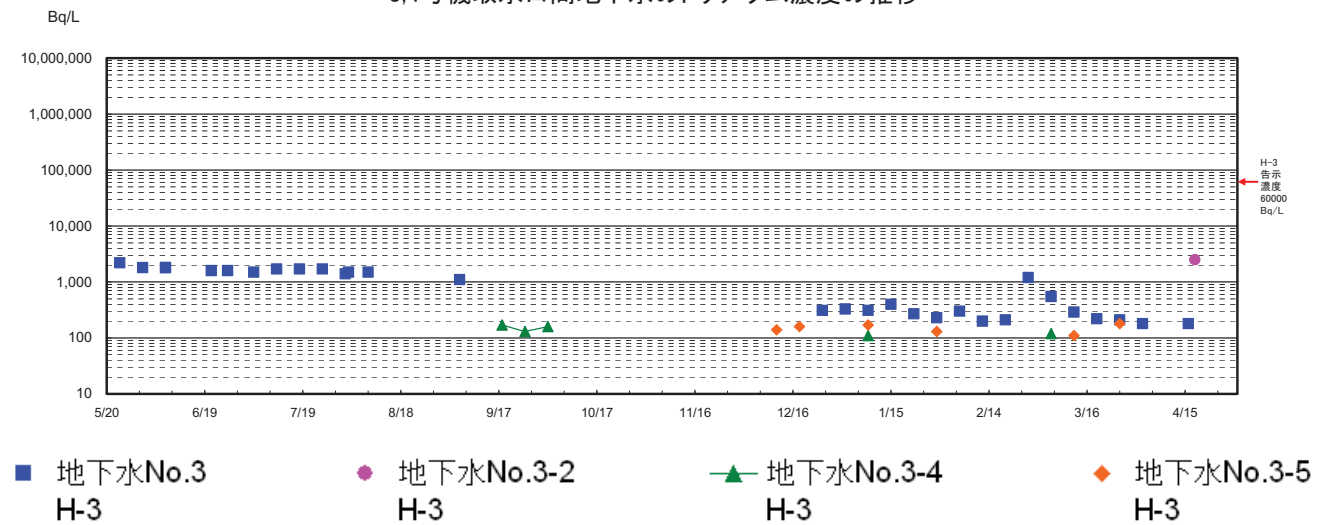
3,4号機取水口間地下水のトリチウム濃度の推移

- 各観測孔とも放射性物質濃度は低いレベルで推移。
- No.3-5で、全β濃度が300Bq/Lまで上昇したが、以前のレベルに低下。
- 分岐トレンチの近傍にNo.3-2を追加。全β、H-3濃度とも高い時期(昨年7月)のNo.3と同レベル。

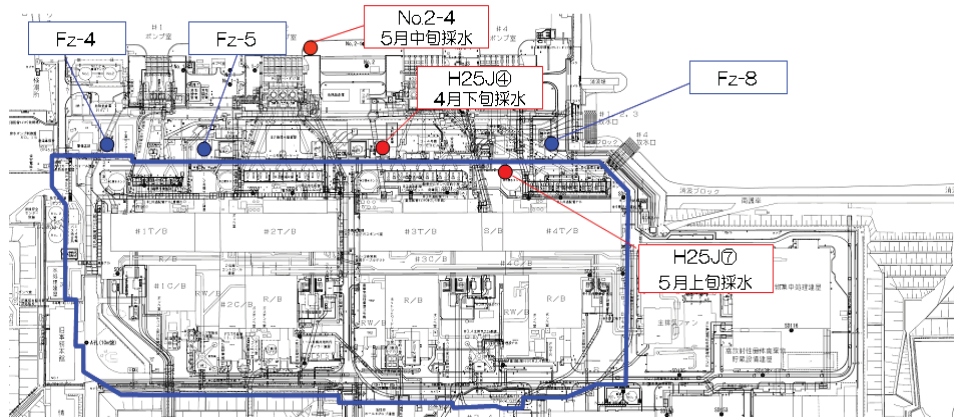
○タービン建屋東側の下部透水層（互層部（Ⅲ層）以下、下部透水層）地下水の水質については、低濃度であったものの、測定結果にバラツキがあったことから、その結果の評価について専門家に相談し、観測孔の設置状況（カメラで孔内の観察）、手順の確認等を実施してきた。専門家からは以下のようなご意見を頂いた。

- ・既存の水質分析結果からは、下部透水層の水質を直ちに評価することはできない。
- ・観測孔の設置手順に不適切な点は見当たらず、カメラ観察の結果からは観測孔の破損は確認できない。
- ・観測孔設置の際に洗浄を実施しているが、孔内水が完全に入れ替わっていない可能性が考えられることから、洗浄方法を変更し採水する。

○これを踏まえて、継続して観測を行うこととし、凍土壁の調査ボーリングと工程調整しながら、3, 4号機T/B建屋東（海側）の下部透水層の水質調査を再開する。

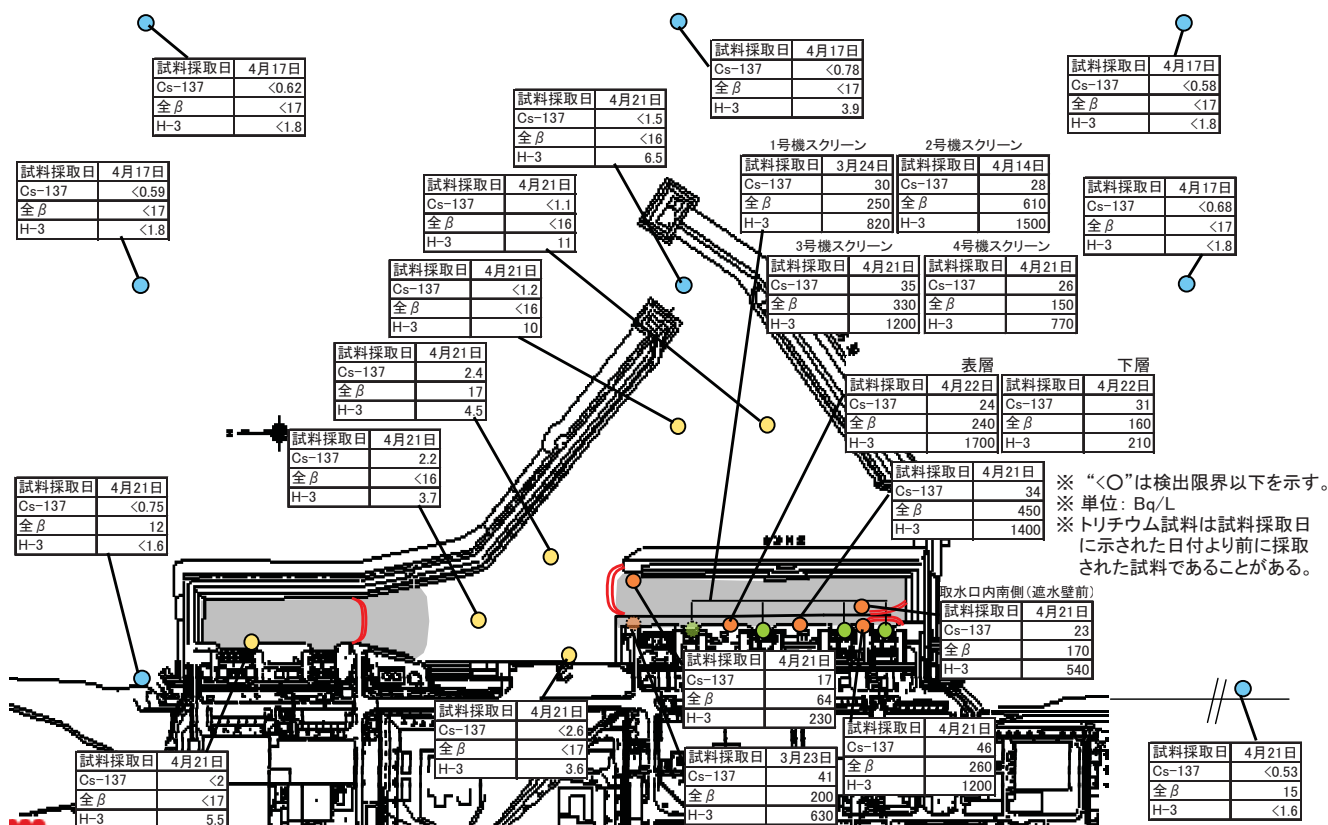
港湾内外の海水濃度

- 1~4号機取水口北側及び1,2号機取水口間の海水のH-3、全 β 濃度は、遮水壁工事の進捗に伴い昨年夏にかけて上昇したが、地盤改良の実施及びウエルポイント稼働(8/15)以降は横ばい傾向となり、秋以降は低下傾向。
- 1,2号機、2,3号機、3,4号機取水口間のH-3、全 β 濃度について、3月末以降上昇が見られる。
- 遮水壁内側の埋立工事の進捗に伴い、1号機、2号機、3号機取水口前のシルトフェンスを撤去。また、新たに1~4号機取水口南の遮水壁開口部前にシルトフェンスを設置し、その外側で採水を開始(3/6~)。
- 2,3,4号機取水口前(シルトフェンス内側)において、4/4の豪雨後に採取した試料でCs-137濃度がそれまでの5~20倍まで上昇し、4/5に以前のレベルに低下。
- 遮水壁開口部の海水のCs-137、H-3、全 β 濃度は、東波除堤北側と同レベル。

- 特に変化は見られていない。

- 5,6号機放水口北側、南放水口付近(T-2-1)において、4/4の豪雨後に採取した試料でCs-137濃度がそれまでの10倍以上に上昇し、4/5に以前のレベルに低下。
