3号機 原子炉建屋1階 主蒸気隔離弁室内調査の実施について

平成26年4月24日
東京電力株式会社

3号機 主蒸気隔離弁（MSIV）室内 調査について （4月23日実施分 速報）

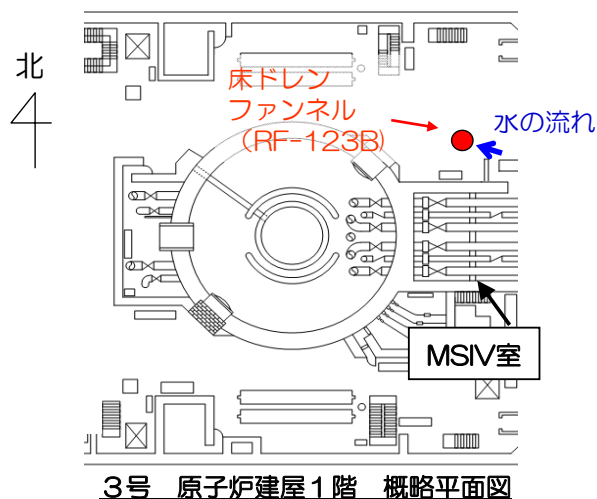
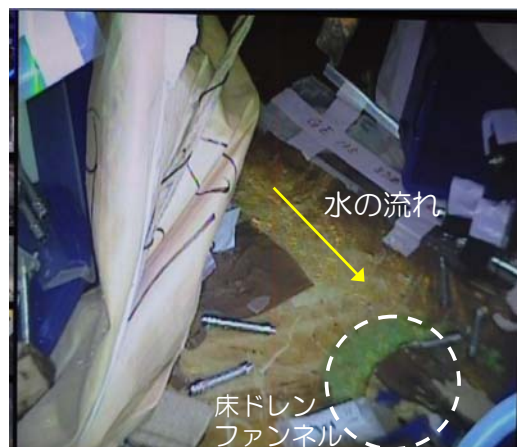
(1月18日撮影)

- 1月18日、3号機原子炉建屋1階北東エリアの主蒸気隔離弁室の扉付近から、その近傍に設置されている床ドレンファンネルに向かって水が流れていることが確認された。
- 流水の発生源として、主蒸気隔離弁室内の格納容器貫通部からの滞留水の可能性が推定されている。

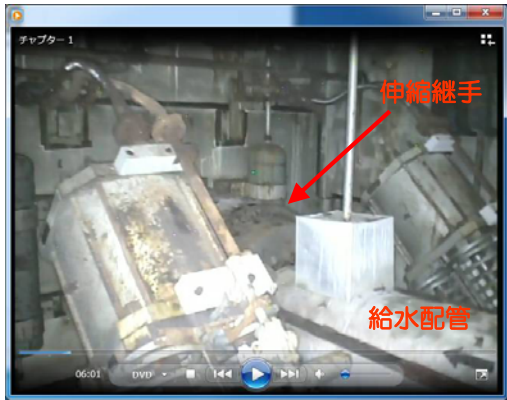
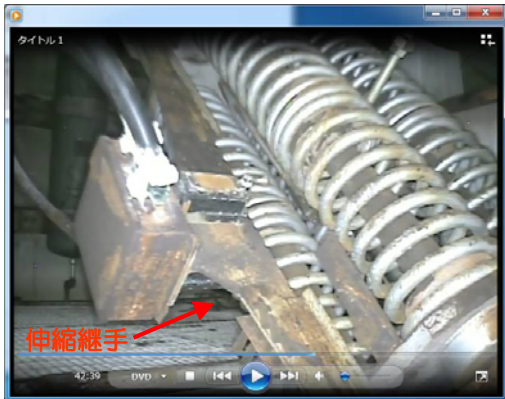
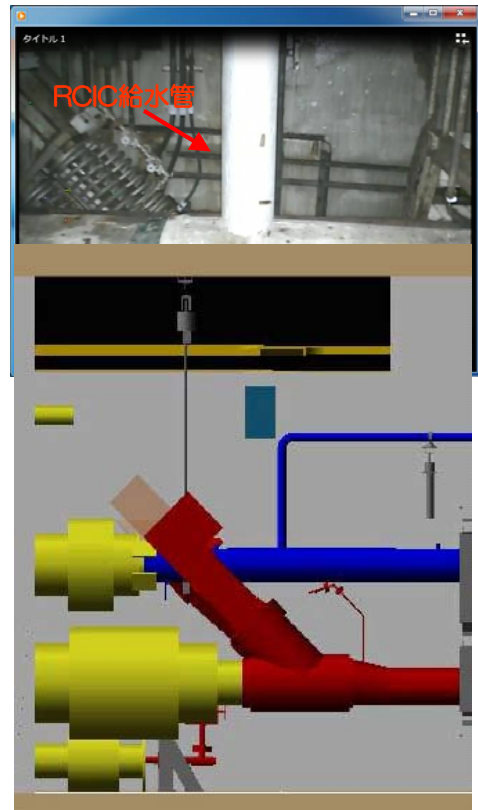
調査結果 給水配管 (A) 側周辺

- パンチルトカメラにより、給水配管廻りからの漏えいは確認されなかった。（一部死角あり）
- グレーチング上部での漏えいは確認されなかった。
- グレーチング下の床面に水があることを確認した。

今回のグレーチング上側の調査結果より、給水配管廻りからの漏えいは確認されていないことから、グレーチング下側にある主蒸気配管または主蒸気ドレン配管について、内視鏡等による調査を実施していく。

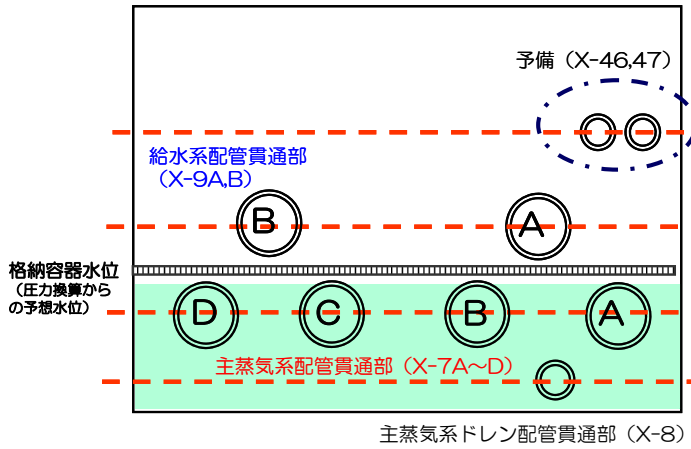
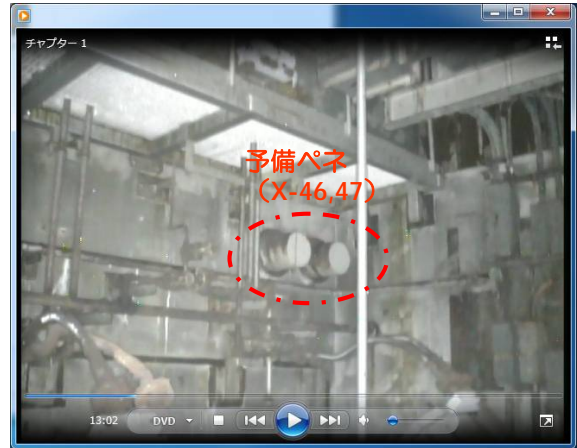
■予備ペネ (X-46,47)

予備ペネからの漏えいは確認されなかった。

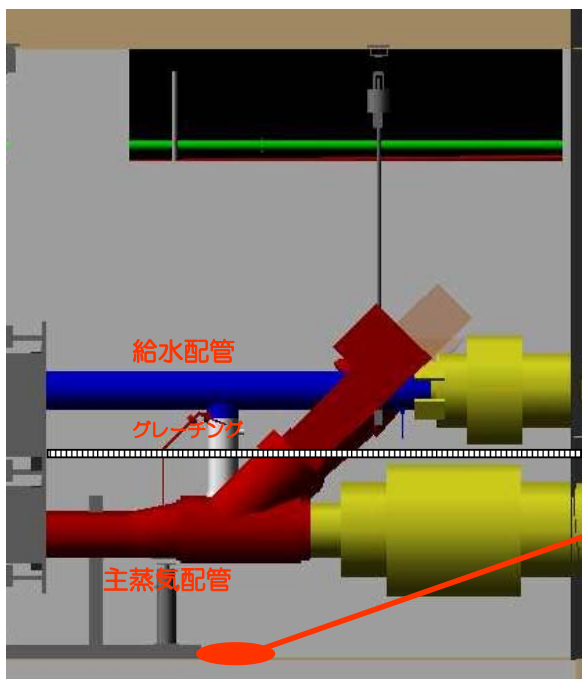
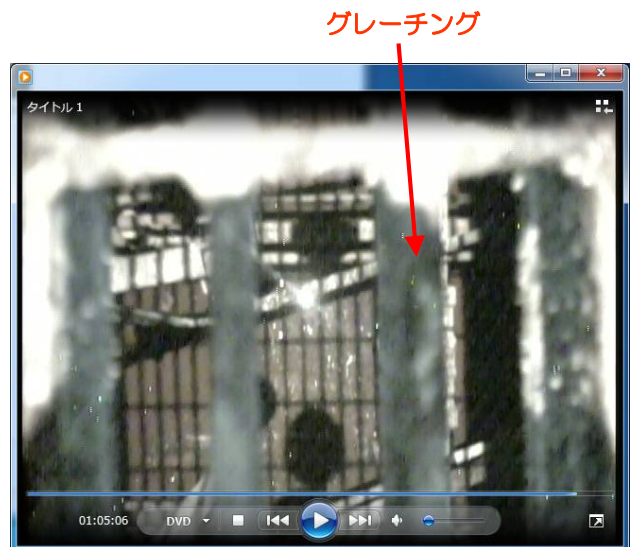
調査結果 グレーチング下

■グレーチング下の床面に水溜まりが確認された。

※床面にはグレーチングの影が映っている。

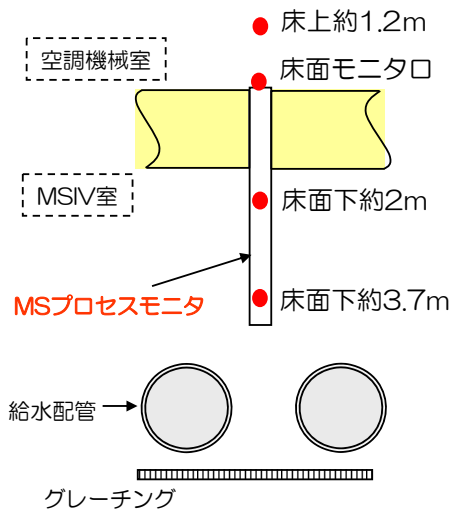
【線量測定】

測定箇所	線量 (r)
雰囲気 (空調機械室)	0.6mSv/h
床上約1.2m	1.4mSv/h
床面モニタ口	7.1mSv/h
床面下約2m	80mSv/h
床面下約3.7m	110mSv/h
