福島第一原子力発電所における 最近のトラブルと対応

2014年4月28日

東京電力株式会社

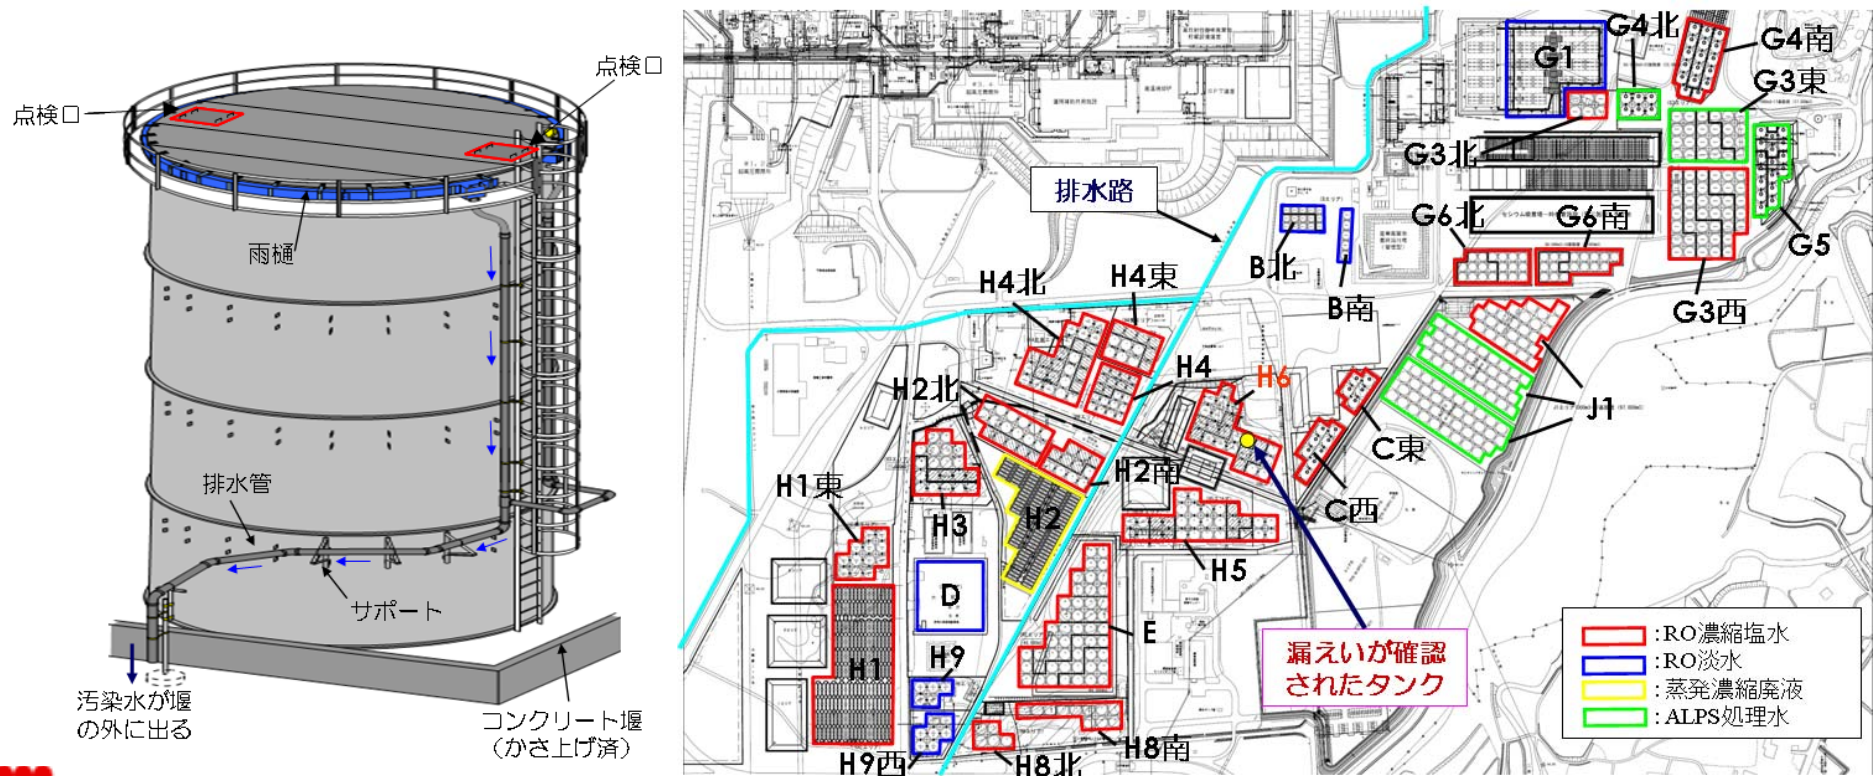
◆2/19 23:25頃、タンクエリアパトロール中の協力会社作業員が漏えいを発見。

①タンク上部天板部から、雨樋を伝って堰外に漏えい。

推定漏えい量は約100m³。

②漏えい水の放射能濃度は、全β最大2.4億Bq/L（堰外漏えい部）。近くに排水路がなく、また漏えい拡大防止済であり、海への流出は無いものと推定。

③地表等に残存した漏えい水42m³を回収済。周辺土壌は約209m³を回収済。

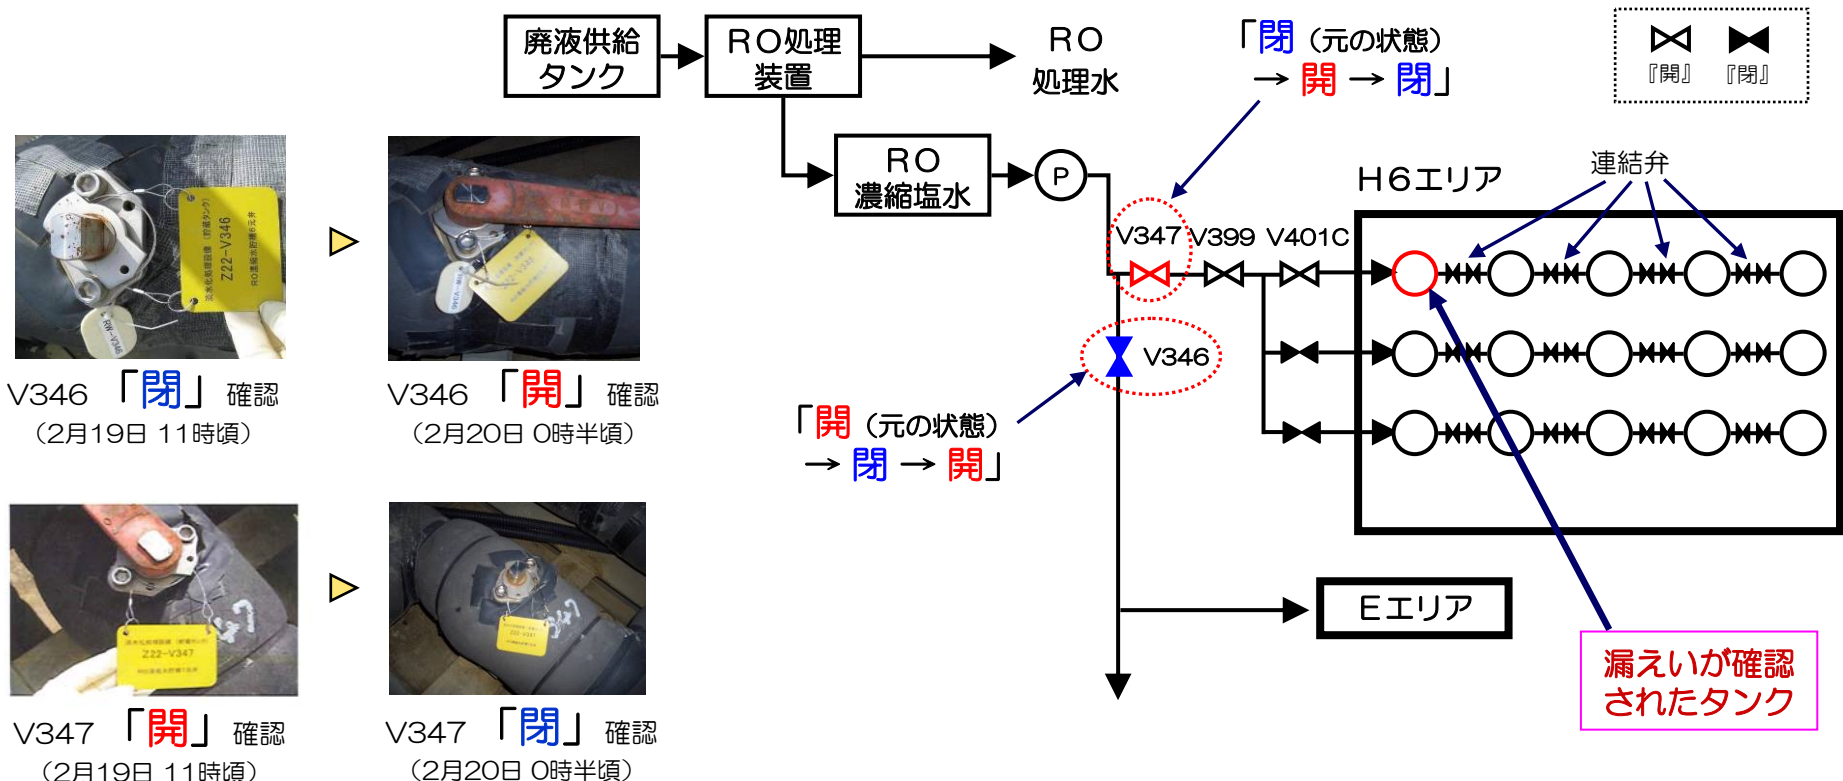
◆汚染水はEエリアのタンクに送られることとなっていたが、漏えい発生時、Eエリアではなく、H6エリアの受払タンク（当該漏えいタンク）へ汚染水が移送される系統構成となっていた。すなわち、Eエリアへの弁（V346）は「閉」、H6エリアへの分岐上の弁（V347）は「開」となっていた。

なお、漏えいの発生が確認された時点では、汚染水がEエリアに送られる元の系統構成に戻っていた。

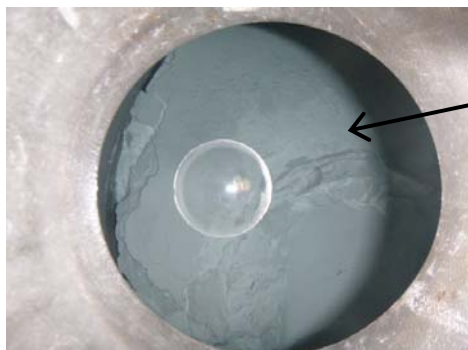
(水面に観察される円形は開口部からの反射)

吸着塔4B内部
白色の吸着材2の表層部に
白い堆積物を確認。

吸着塔4B、7B共に内部に炭酸塩スラリーが存在していたと評価。

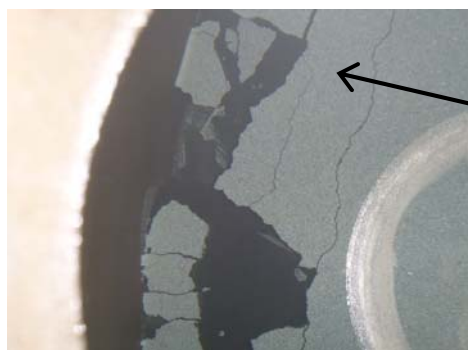
吸着塔7B内部
黒色の吸着材3の表層部に
微少な白い堆積物を確認。

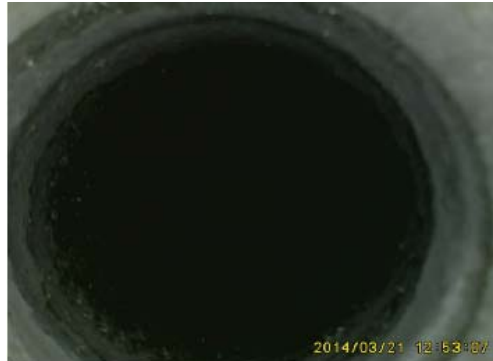
←吸着塔 1 B 入口配管内部
微少な白い付着物を確認。

吸着塔上流側（吸着塔 1 B）の配管内には微少な白い付着物（炭酸塩スラリーと想定）が確認されたものの、それ以降には確認されなかったことから、配管内に炭酸塩スラリーはほとんど残存していないと評価。

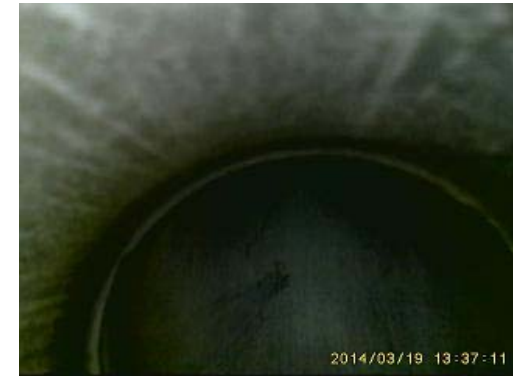
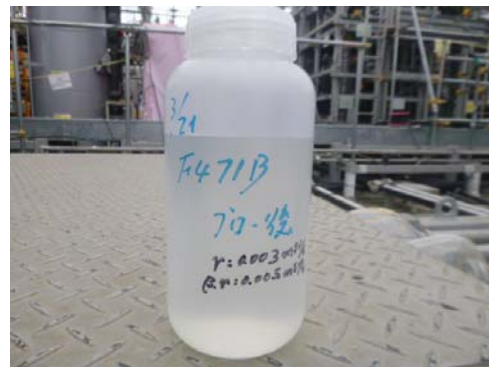
吸着塔 4 B 入口配管入口→
白い付着物は確認されず。

←B系統出口配管ベント（よどみ部）ブロー水
白い堆積物等は確認されず。

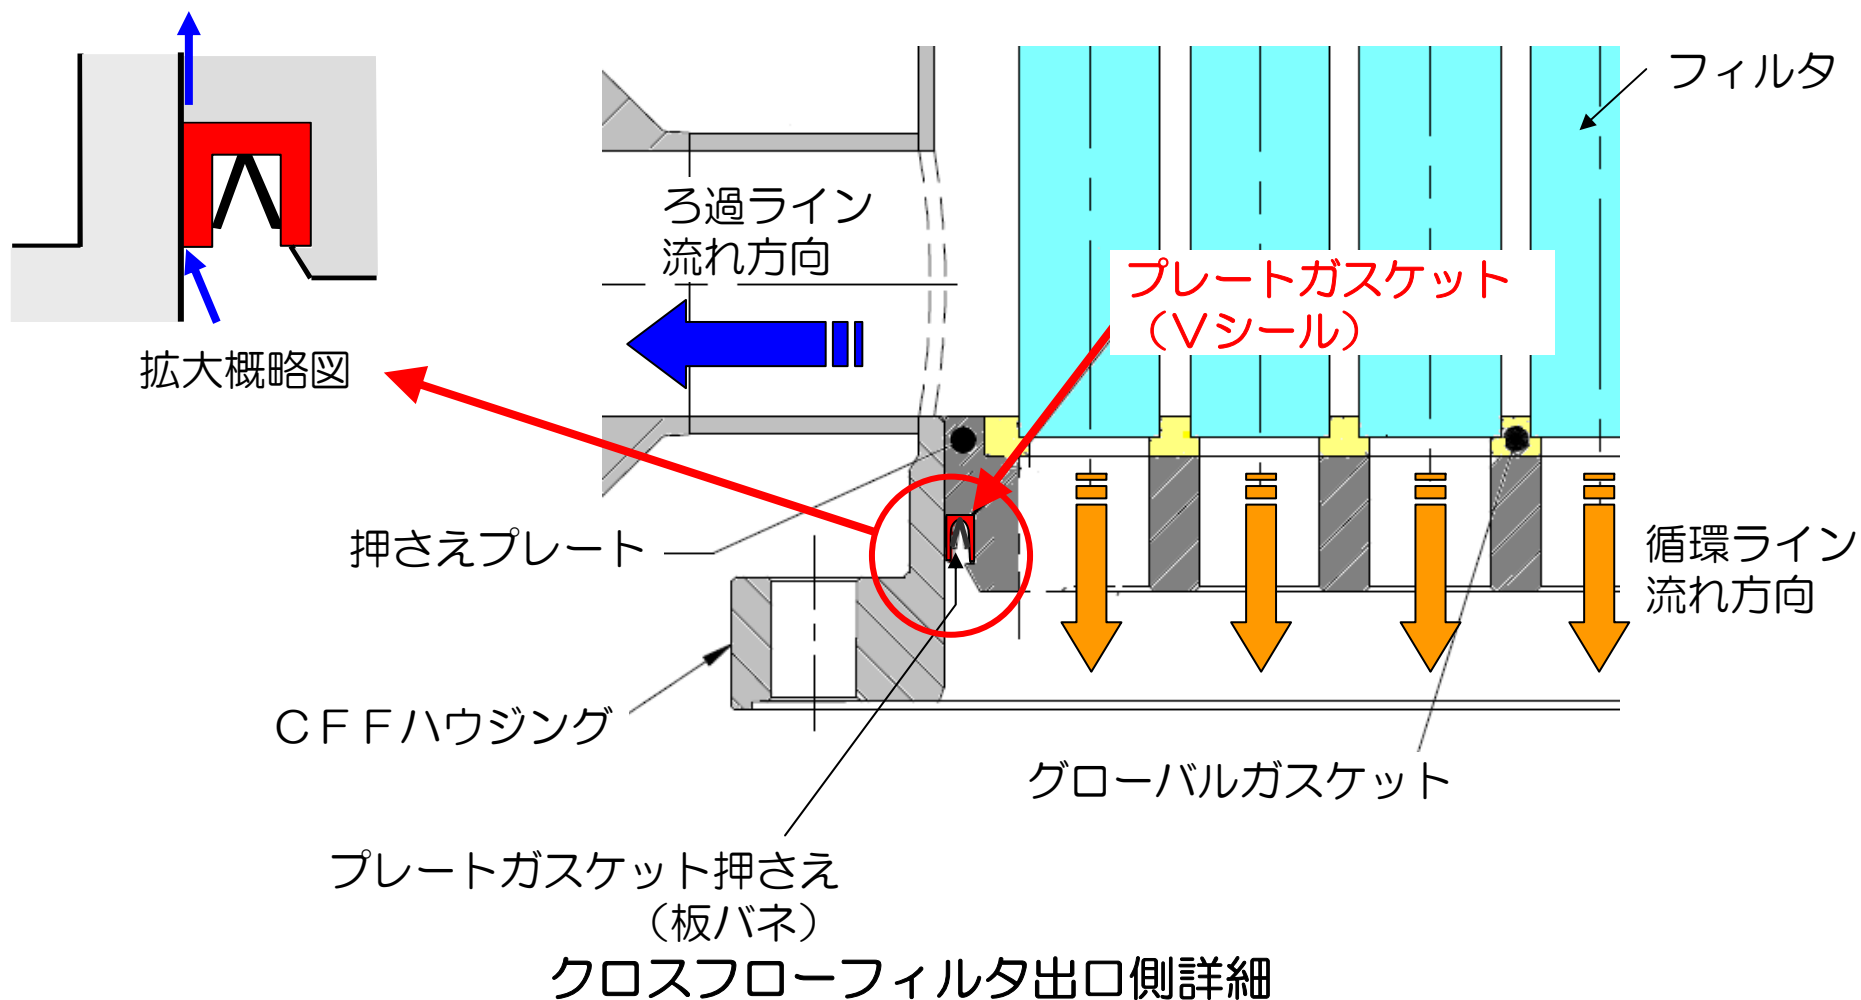
- 分解調査の結果、CFFハウジングと押さえプレートとの間のプレートガスケット（Vシール構造・テフロン製）に一部欠損があることを確認

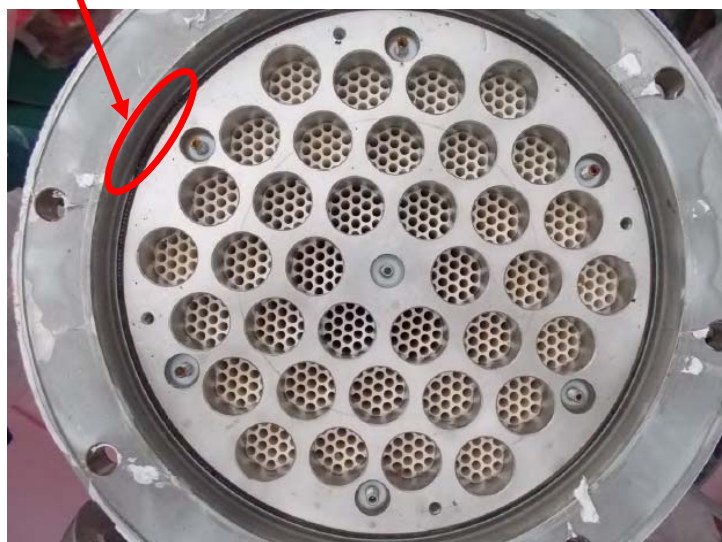
押さえプレート全体

プレートガスケット
欠損箇所

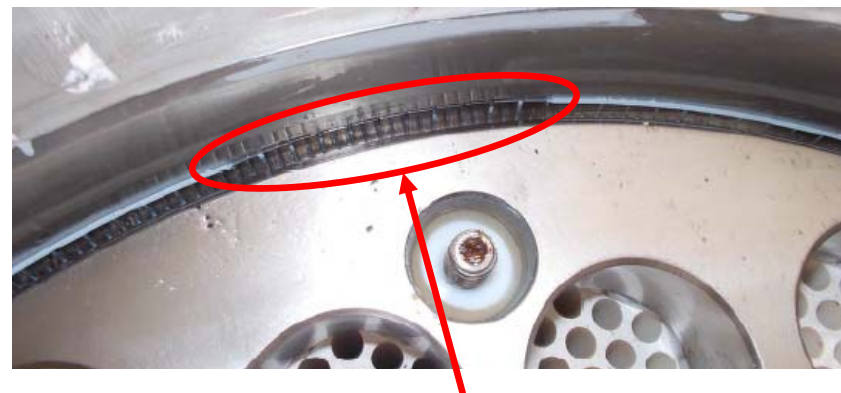
押さえプレート上面より撮影

欠損箇所：幅約6cm、深さ約3mm
