# 汚染水に関わる現場進捗状況

平成26年5月19日

東京電力株式会社

## (7) 3号機主蒸気隔離弁 (MSIV) 室内調査結果

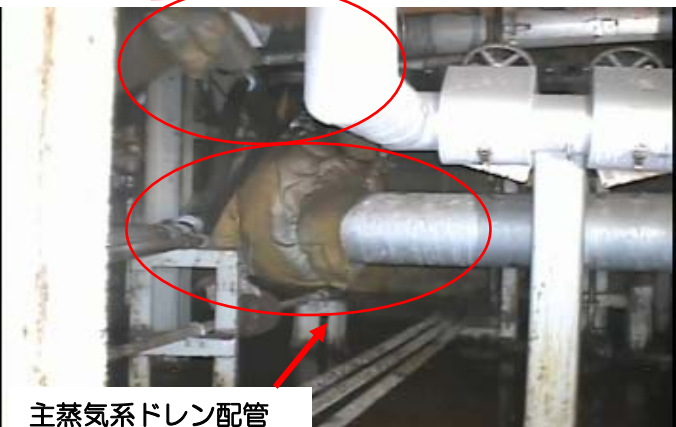
主蒸気配管A

■主蒸気配管A・B・C、主蒸気系ドレン配管からの漏えいは確認されなかった。

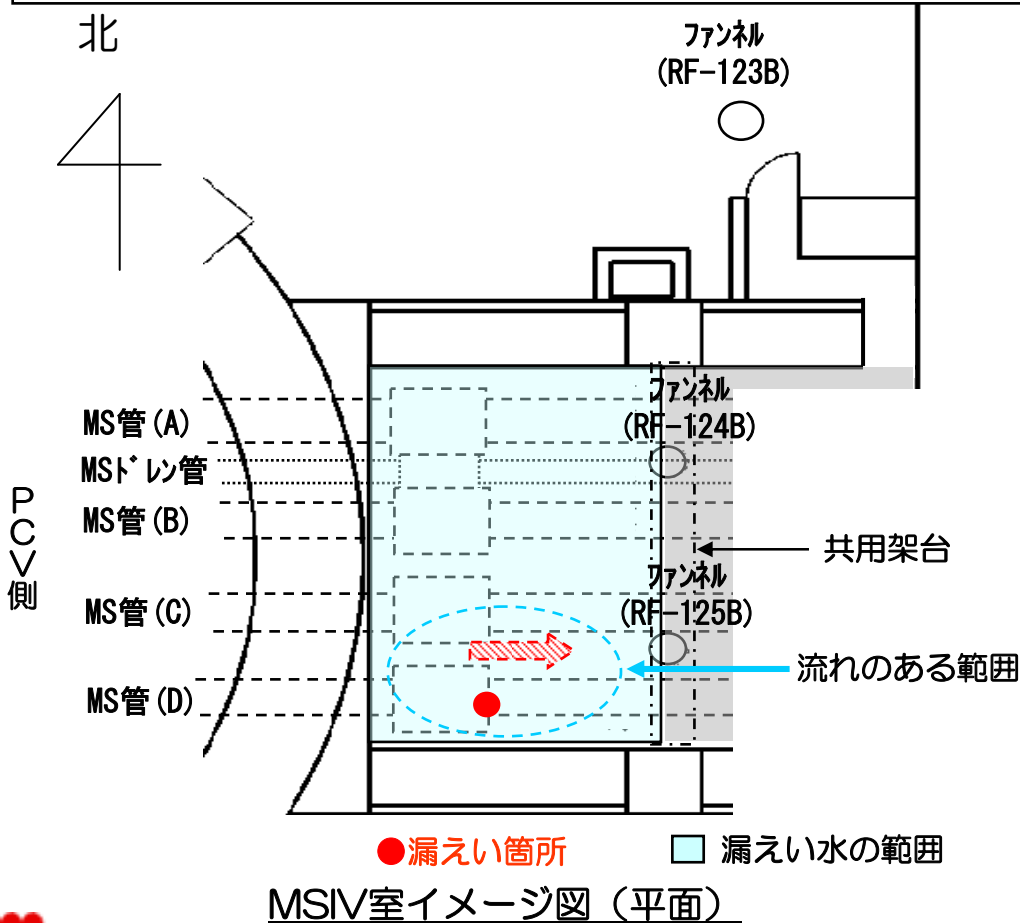
- 床面は漏えい水が全域に溜まっている。
- 床面北側（主蒸気配管A・B側）に、流れは確認されなかった。
- 床面南側（主蒸気配管C・D側）に、東側に向かって流れていることを確認した。

■ 床面の流れの状況から判断しても、漏えい箇所は主蒸気配管Dのみと推定される。

今回の映像から、漏えい量の評価を行うとともに、追加調査の要否の検討を行う。
