福島第一原子力発電所 集中廃棄物処理施設焼却工作建屋等への 滞留水の誤った移送に関する原因と対策について

平成26年5月19日

東京電力株式会社

福島第一原子力発電所 集中廃棄物処理施設焼却・工作建屋等への 滞留水の誤った移送について

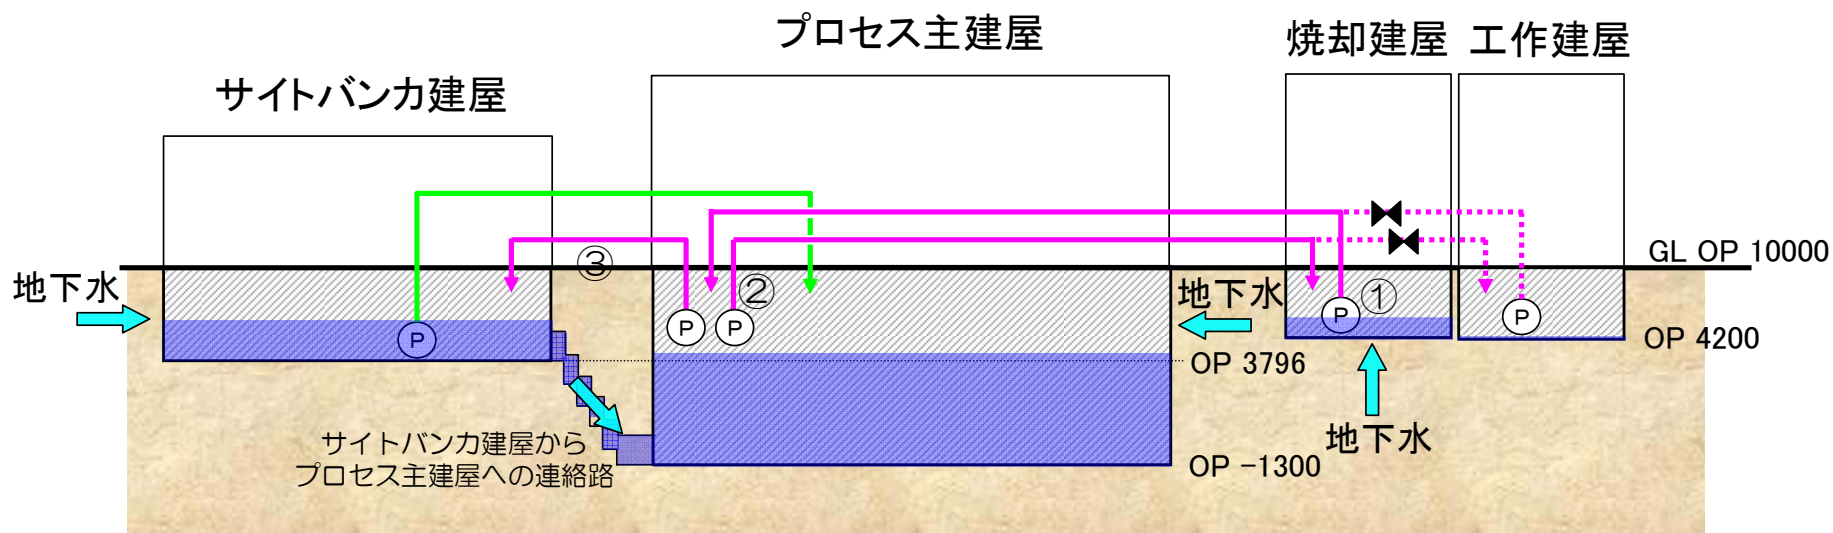
2. 各建屋と仮設ポンプの設置状況（断面図）

誤って起動した仮設ポンプのうち、移送が可能であったものは3台

①焼却建屋からプロセス主建屋に移送する仮設ポンプ 1台

②プロセス主建屋から焼却建屋に移送する仮設ポンプ 1台

③プロセス主建屋からサイトバンクカ建屋に移送する仮設ポンプ 1台

※ 工作建屋に設置されていた仮設ポンプは吐出ライン弁閉のため移送不可

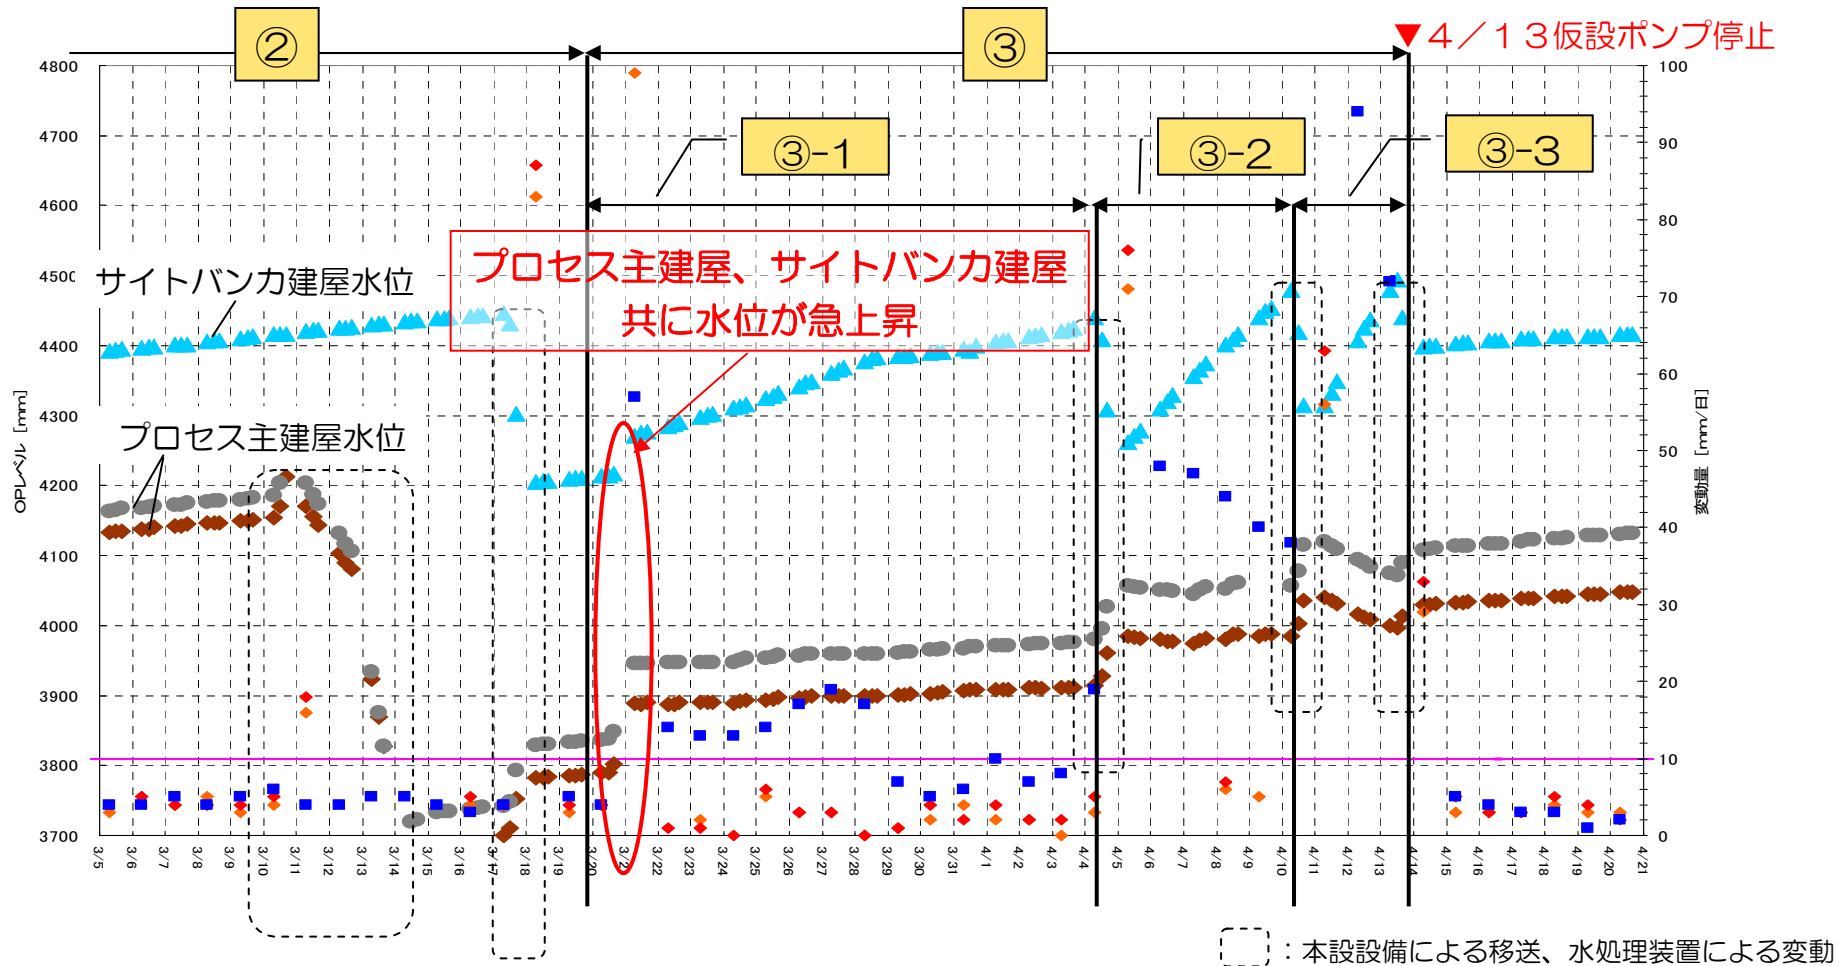
■平成26年3月1日～4月13日までの水位挙動

- ・ 3月19日までと仮設ポンプを停止した4月14日以降の水位挙動は概ね一致。
- ・ 3月20日の12時以降にプロセス主建屋及びサイトバンク建屋の水位が急上昇し始めている。

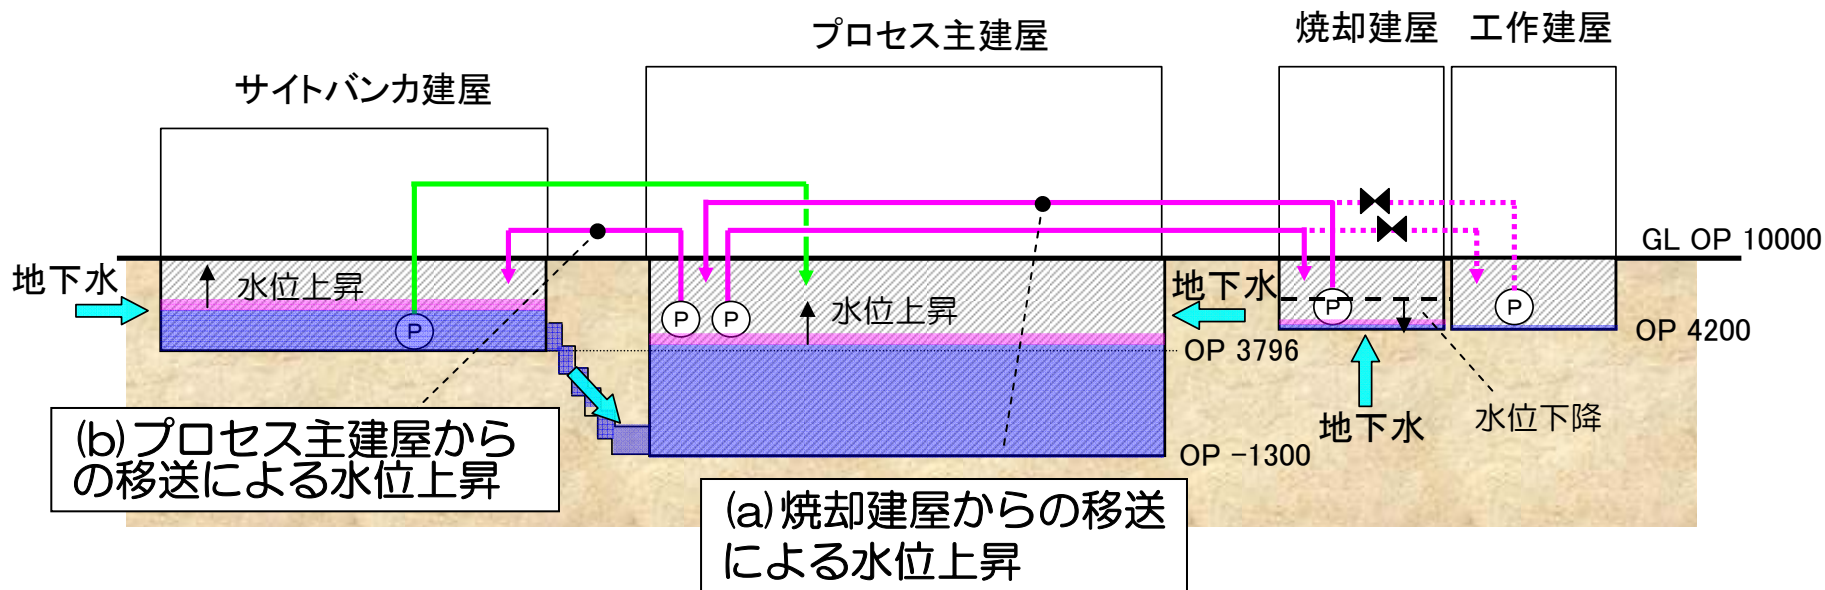
③-1 平成26年3月20日～4月3日

- ・ 3月20日の12時以降に仮設ポンプの電源が入り焼却建屋の水がプロセス主建屋へ移送されプロセス主建屋の水位が急上昇した。(a)
- ・ また、プロセス主建屋の水位が仮設ポンプの移送可能なレベルに到達し、プロセス主建屋からサイトバンク建屋への移送も行われたことから、サイトバンク建屋の水位も急上昇した。(b)
- ・ 以上のことから、同日12時以降に仮設ポンプの電源が入った可能性が高いと推定した。

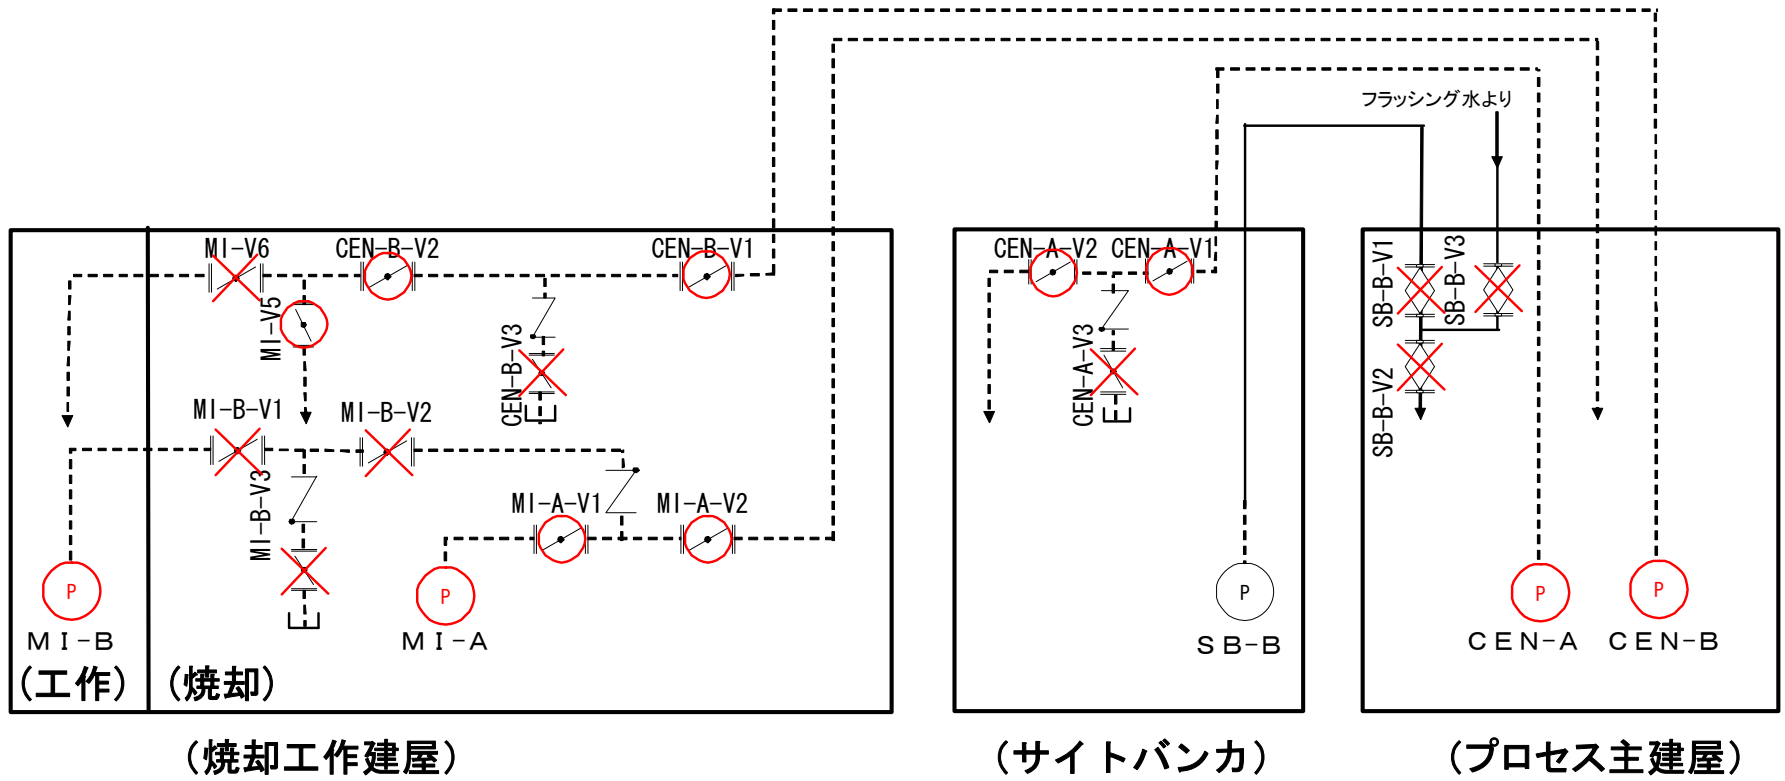
仮設ポンプ起動時点における現場確認状況
 （確認日：平成26年4月13日）

- 当該移送ラインは、既に建屋滞留水の移送先として使用していたプロセス主建屋および高温焼却炉建屋に加え、サイトバンク建屋および焼却・工作建屋を移送先として確保するため、平成23年6月に設置したものであった。
- 書類調査により、当該移送ライン設置後の弁開閉状態は誤移送発見時（平成26年4月13日）と同様の状態であったことを確認した。
その後、当該移送ラインを使用した実績がないことから、弁開閉状態は平成23年6月以降も変化がなかったと推測され、仮設ポンプの電源が入れば今回の誤移送が発生する環境にあったものと考えられる。

- 震災直後に設置した当該移送ラインのように当面使用する計画のない建屋滞留水移送に関わる仮設設備については、ポンプの電源切り離し、またはポンプ吐出弁閉等、誤操作等による意図しない機器の動作を防止する。
- 上記措置については、設備図書（配管系統図等）に反映する。

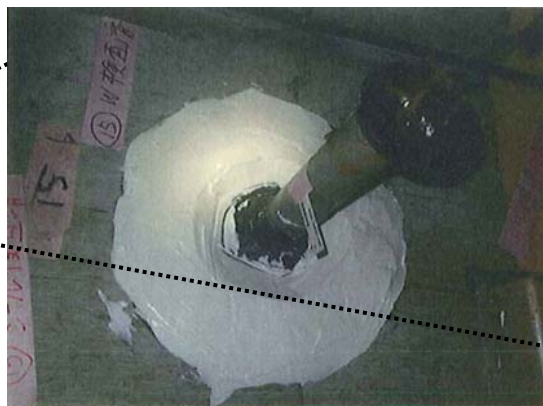
焼却-工作建屋間配管貫通部止水状況

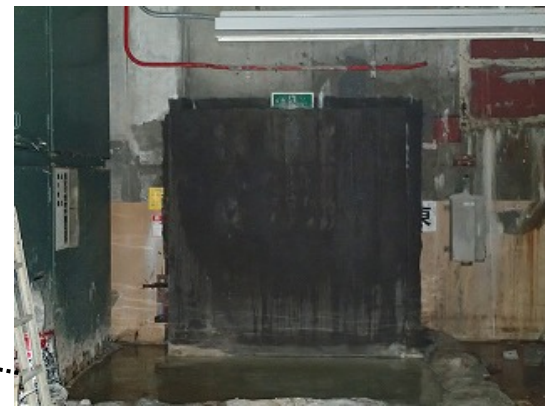
焼却-工作建屋間扉止水状況

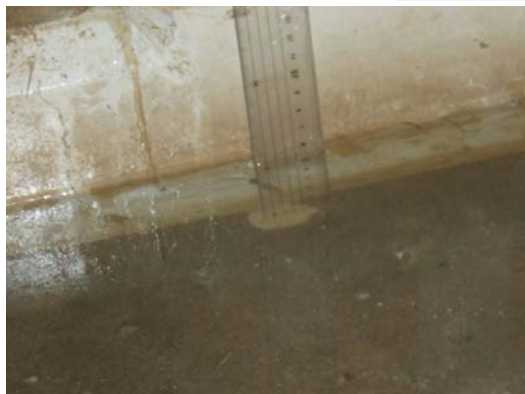
- 震災直後、焼却・工作建屋を建屋滞留水の移送先として確保する準備として、焼却建屋—工作建屋間の開口部および貫通部は止水処置がなされている（平成23年6月）。
- なお、当該止水処置実施後の工事記録により、工作建屋側には数cm程度の津波の残水があったことを確認した。

工作建屋における止水処置実施後の残水状況
（平成23年6月9日撮影）

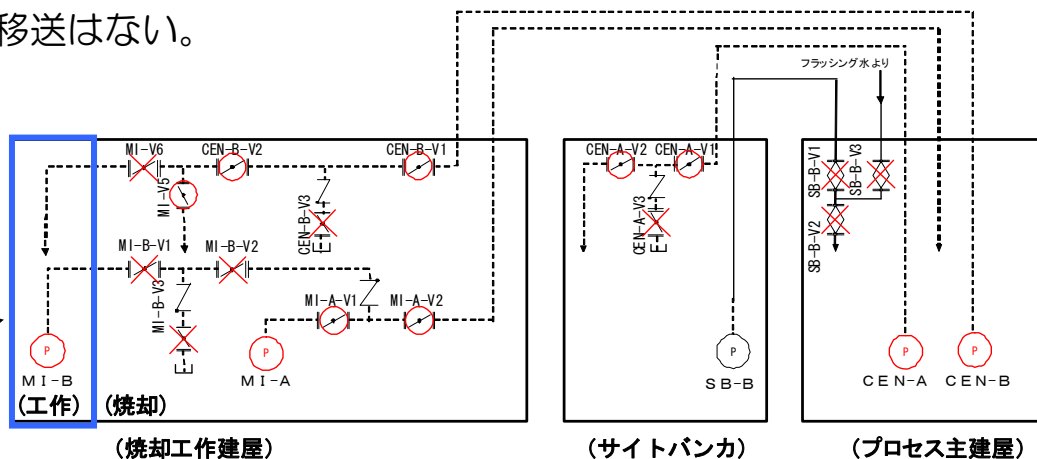
仮設ポンプ起動時点における現場確認状況
 （確認日：平成26年4月13日）

- 当該ラインの弁が閉であったこと（4/13確認）
- 焼却建屋ー工作建屋間は、震災後に貫通部の止水処置がなされており、誤移送後の現場確認においても当該止水部からの水の流れが確認されていないこと（4/21確認）
- 以上から、プロセス主建屋から工作建屋への移送はない。

- 当該ラインの弁が閉であったこと（4/13確認）
- 仮設ポンプ停止後に確認した工作建屋水位が5cmであり、当該ポンプ吸込み下限値（仕様：15cm）以下であったこと（4/13確認）
- 以上から工作建屋から焼却建屋への移送はない。

プロセス主→工作建屋 移送無し
 工作建屋→焼却建屋 移送無し

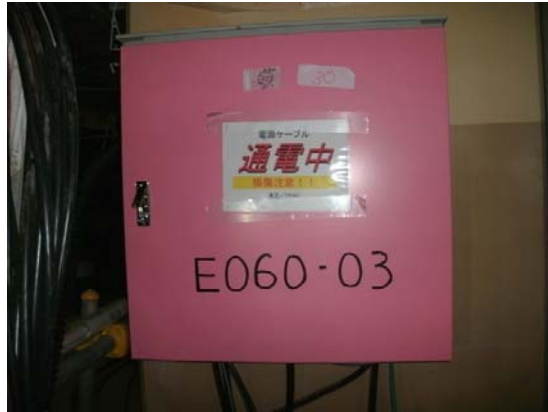
仮設分電盤N-1
(プロセス主建屋2階)

- 当該分電盤には、仮設ポンプ以外にも空調設備等のスイッチが格納されていた。
- 分電盤内のスイッチは番号管理がなされているものの、負荷機器名称等の識別がなされておらず、スイッチの誤認による誤操作の発生しやすい環境であった。

- 当該移送ライン設置当時（平成23年6月）から弁開閉状態は誤移送発見時（平成26年4月13日）と同様の状態で維持されており、仮設ポンプの電源が入れば今回の誤移送が発生する環境にあったものと推定される。
- 分電盤内のスイッチに識別表示がなされていないという作業環境の中、平成26年3月20日に当該分電盤の負荷（空調設備）のスイッチを入れようとした際に、誤って仮設ポンプ4台のスイッチを入れた可能性が高い。

- 特に重要な電源盤の負荷について、電源盤内負荷機器を明確化し、誤操作が発生しうる環境を改善する。

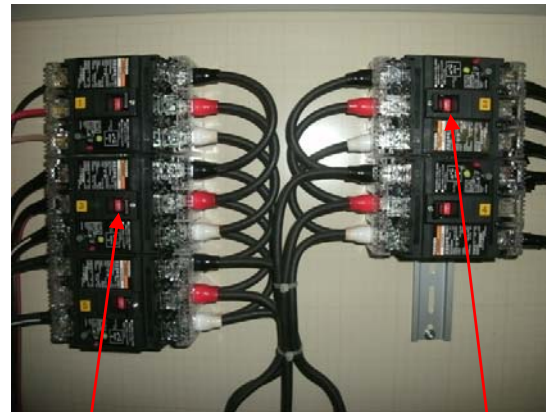
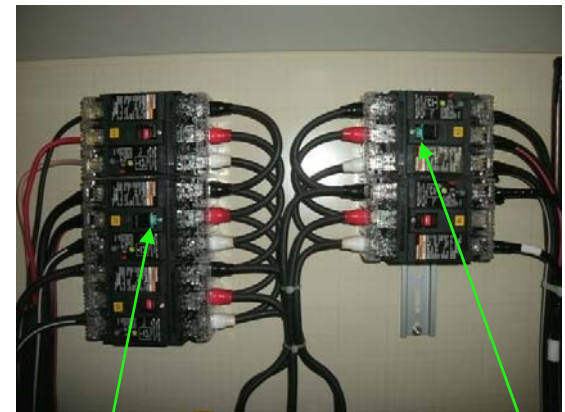
- 分電盤N-1（プロセス主建屋に設置）については、平成25年5月21日時点（※）で2台の仮設ポンプ（CEN-AおよびCEN-B）の電源は「切」状態であった。
（※）予備端子の有無に関する調査時に撮影した写真により確認。

No.3 ON No.2 ON

No.2 プロセス主建屋排水ポンプ (CEN-A)
No.3 プロセス主建屋排水ポンプ (CEN-B)

No.3 OFF No.2 OFF

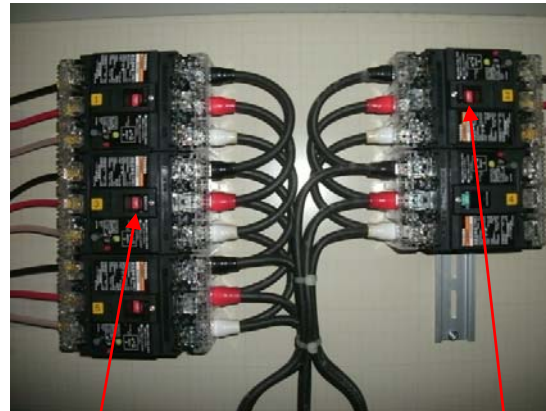
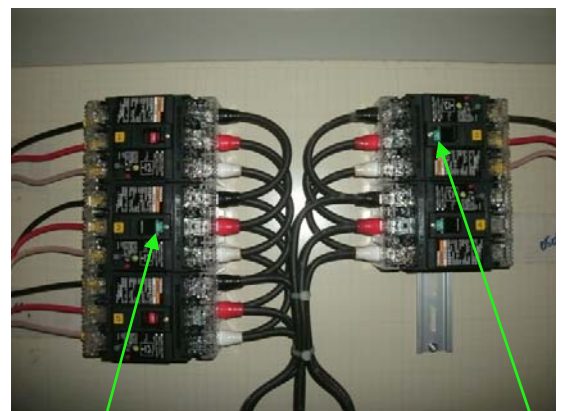
No.3 ON No.2 ON

No.2 焼却・工作建屋 (焼却) 排水ポンプ (MI-A)
No.3 焼却・工作建屋 (工作) 排水ポンプ (MI-B)

No.3 OFF No.2 OFF

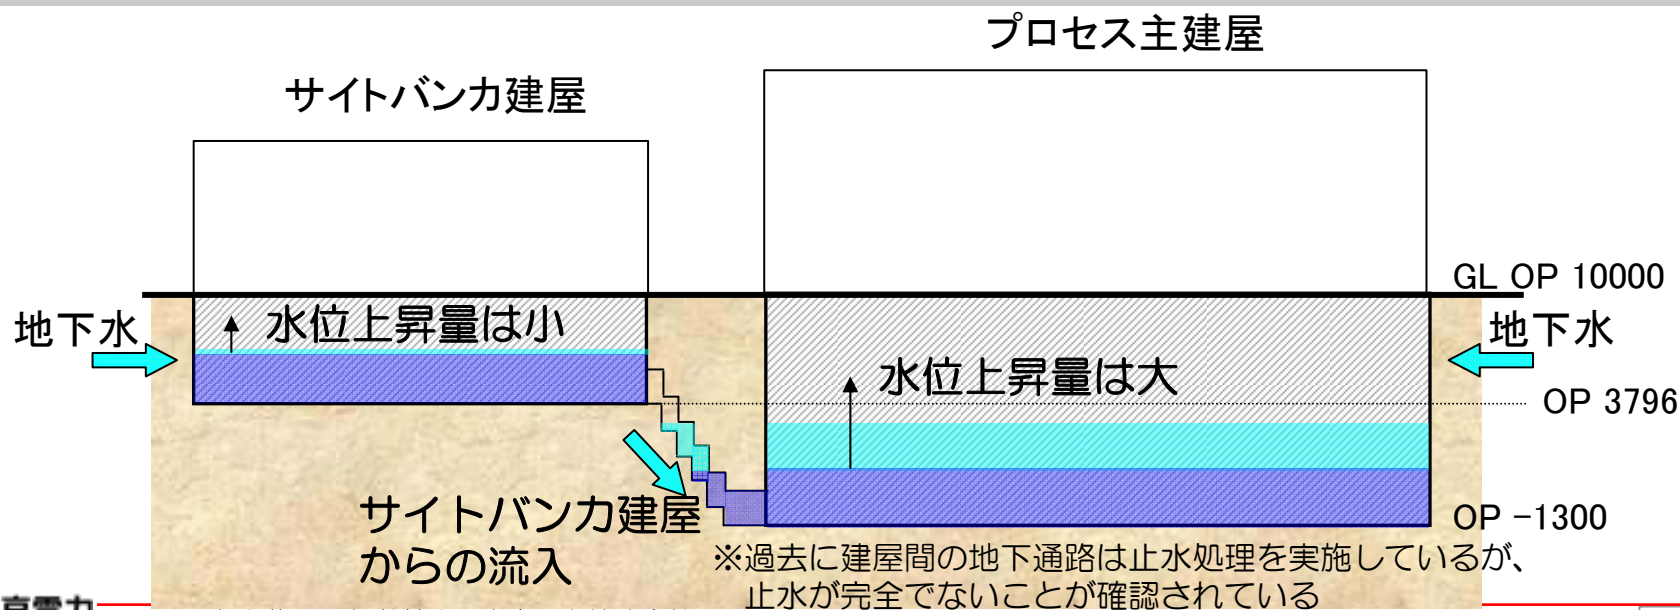
① 平成25年11月中旬以前

- ・タービン建屋からの移送、水処理装置（KURION）等による水位変動は見られるが、今回発生したプロセス主建屋、サイトバンク建屋の急激な水位上昇がないことから仮設置ポンプが起動していた可能性はなかったと推定した。
- ・なお、この期間における水位挙動は、サイトバンク建屋とプロセス主建屋間の連絡通路を經由してサイトバンクの水がプロセス主建屋へ流入したため、サイトバンク建屋の水位上昇量は小さく、プロセス主建屋の水位上昇量が大きい傾向を示すと考えられる。

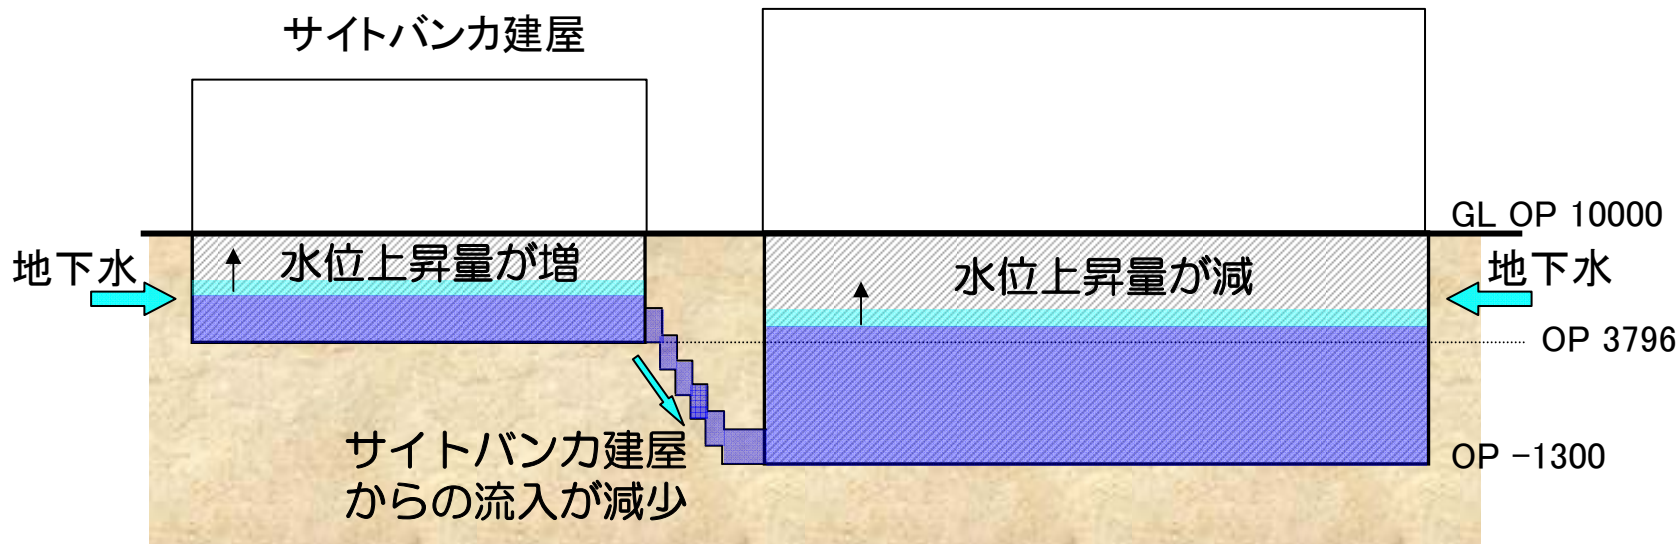
② 平成25年11月中旬～平成26年3月19日

- ・タービン建屋からの移送、水処理装置（KURION）等による水位変動は見られるが、今回発生したプロセス主建屋、サイトバンク建屋の急激な水位上昇がないことから仮設置ポンプが起動していた可能性はなかったと推定した。
- ・なお、この期間における水位挙動は、プロセス主建屋の水位がサイトバンク地下1階床面レベルを超えると水位差が小さくなることから、サイトバンクからプロセス主建屋への流入量が少なくなり、サイトバンク建屋の水位上昇量が増え、プロセス主建屋の水位上昇量が減る傾向を示すと考えられる。

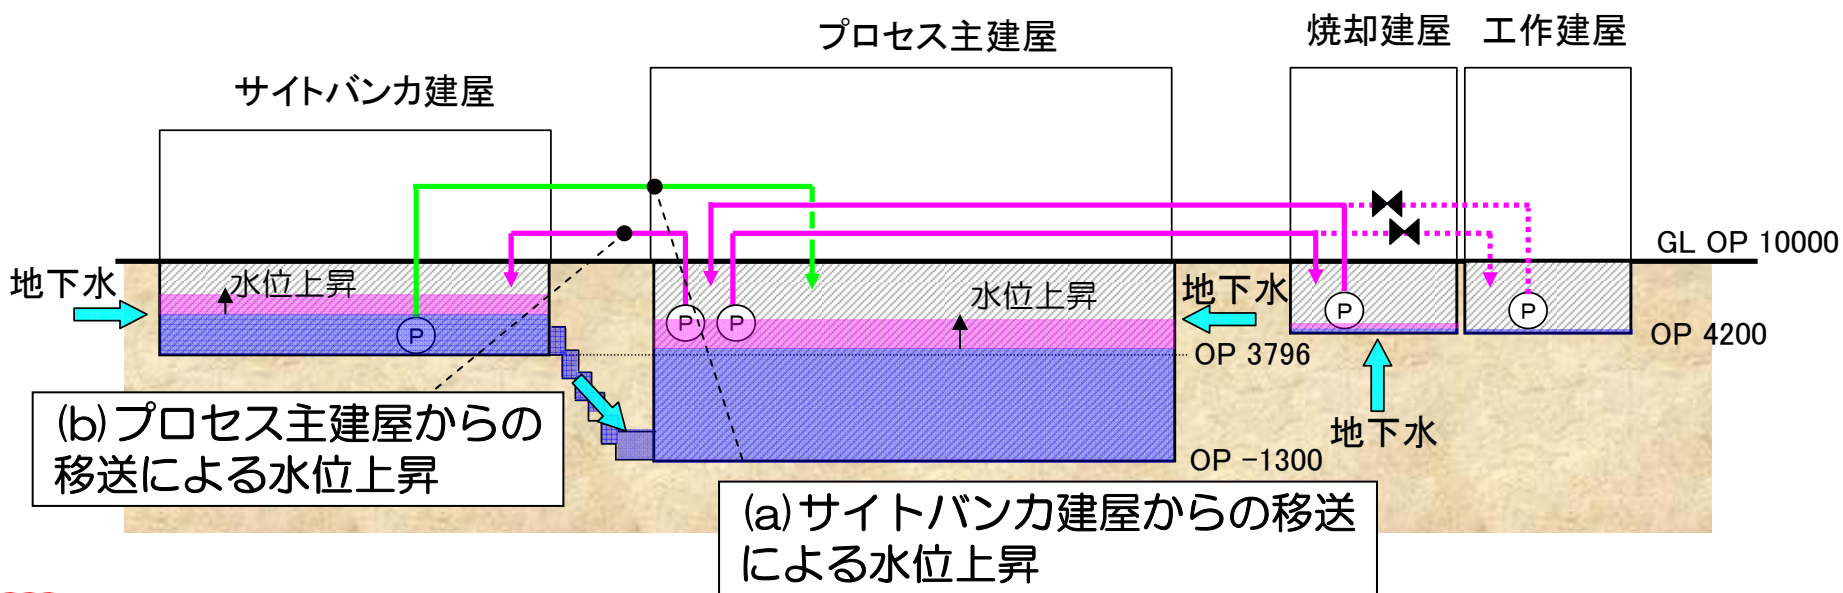
③-3 平成26年4月10日～4月13日

- ・本設設備によりサイトバンク建屋からプロセス主建屋に移送を行ったことから、プロセス主建屋の水位が上昇した。(a)
- ・そのため、仮設ポンプによるプロセス主建屋からサイトバンク建屋への移送量が増えサイトバンクの水位が急上昇した。(b)
