廃炉・汚染水対策に関する 東京電力の取組

2014年6月
東京電力株式会社

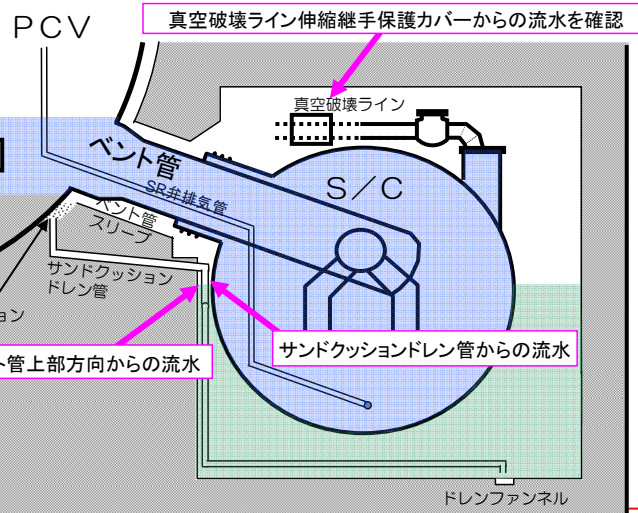
④ベント管の上部方向より

トラス室滞留水面への流水を確認

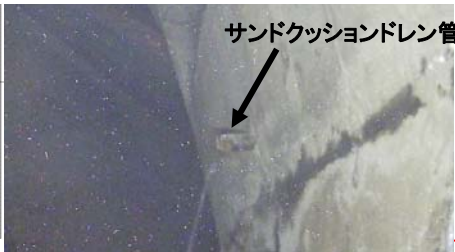
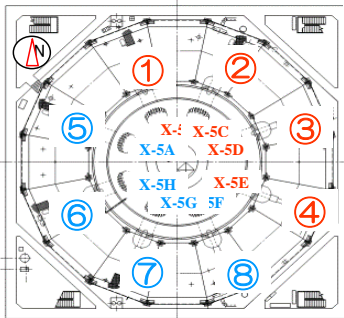
①サンドクッションドレン管が外れており、そこからの流水を確認

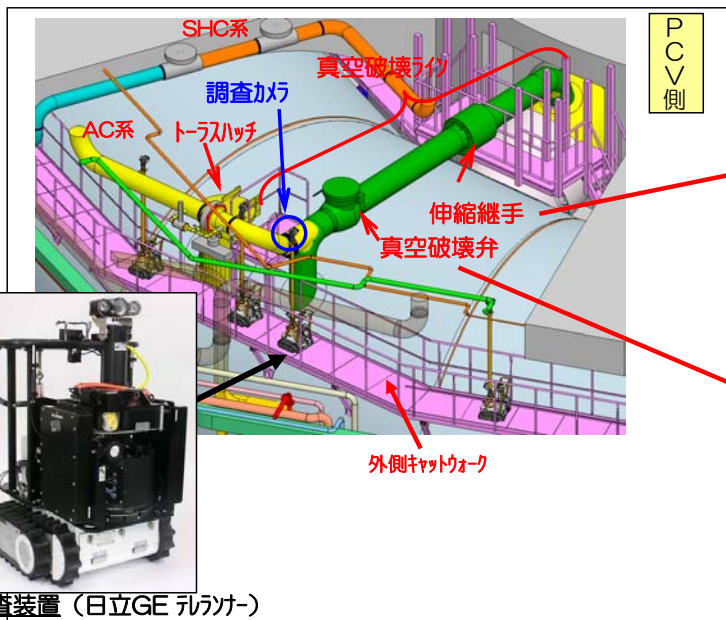
- 資源エネルギー庁補助事業「格納容器漏えい箇所特定技術・補修技術の開発」で開発中のS/C上部調査装置を投入し、外側歩廊(キャットウォーク)から調査を実施
- 真空破壊ラインの伸縮継手保護カバーからの漏えいを確認(2014/5/27)
- 真空破壊弁等には漏えいは確認されなかった
- 調査結果を今後の格納容器水張りに向けた調査および補修(止水)計画に反映していく。

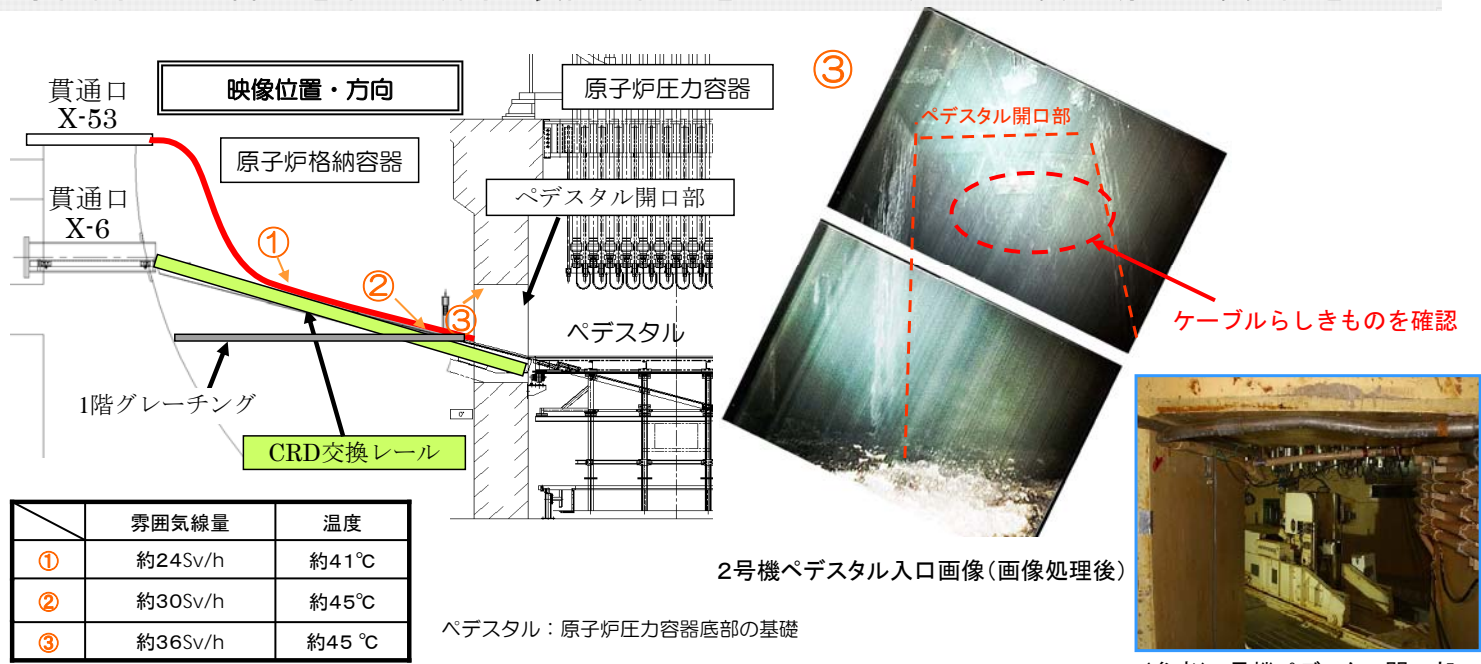
2号機ペDESTAL入口画像(画像処理後)

- 燃料デブリの位置等、格納容器内の状況把握のため、ペDESTALの内側の調査を実施予定
- 調査に先立ち、貫通口から装置(カメラ、線量計、温度計)を挿入し、CRD交換レールの状況等を調査(2013/8/12)
- ペDESTAL開口部近傍まで調査できたが、堆積物等の干渉により、内側の確認はできなかった
- 事前調査での課題を踏まえ、調査装置の開発を進めており、2014年度下期に現場実証を計画

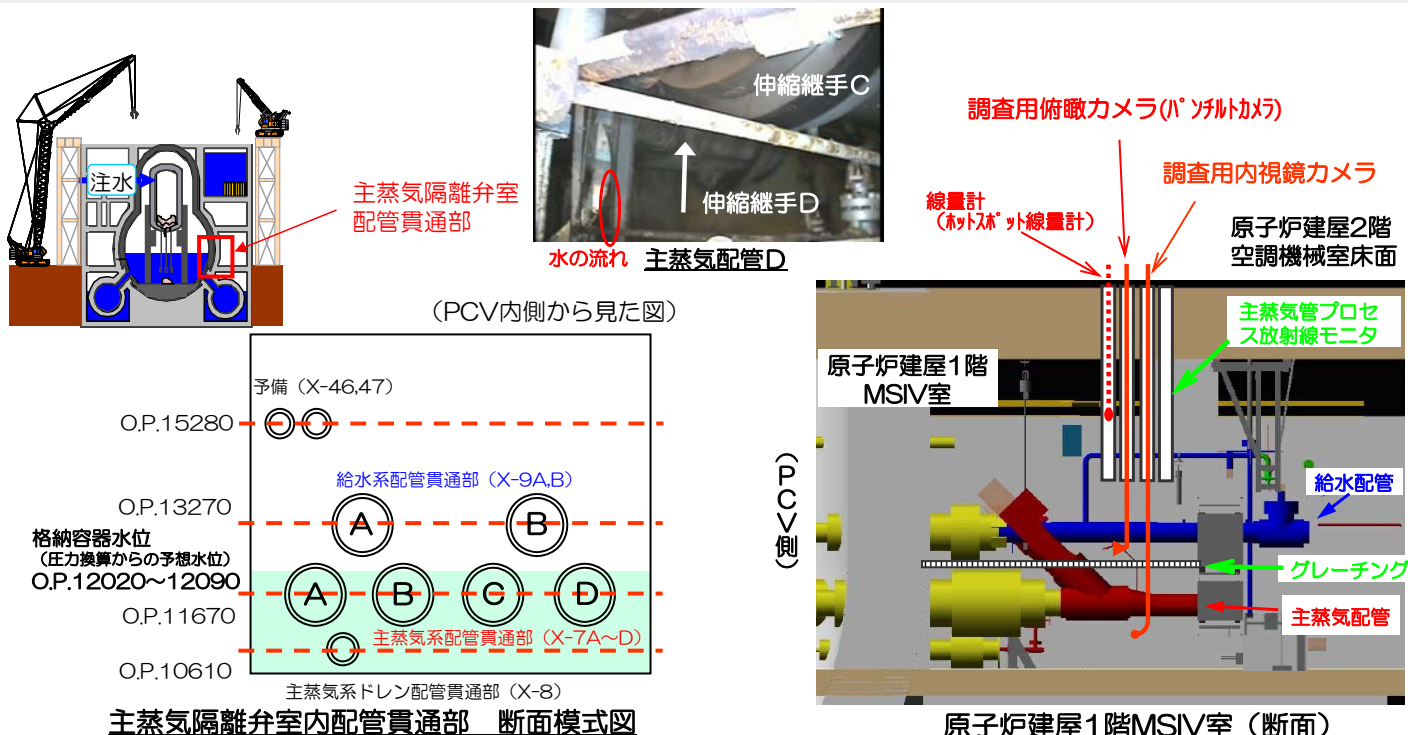
主蒸気隔離弁室内配管貫通部 断面模式図

- 3号機: 格納容器圧力等から水位を想定(底部+約6.5m(O.P.12020~12090))
- 原子炉建屋1階床面に、格納容器からの漏えい水を確認、漏えい箇所(主蒸気隔離弁室)の上部よりカメラを挿入し、主蒸気系配管(D)の伸縮継手部より水の流れを確認(2014/5/15)

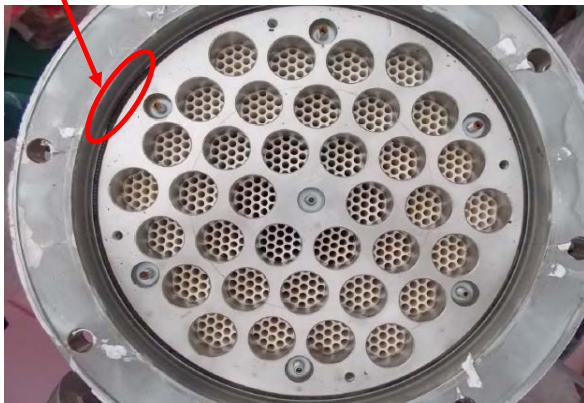
押さえプレート全体

CFF3Bについてはフィルタ部品に欠損を確認。

フィルタ部品(プレートガスカート) 欠損箇所

B系にてフィルタ部品が放射線により劣化し汚染が下流側へ移行。B系は耐放射線性能の高いフィルタ部品に変更し5/23より運転再開。
 A系、C系では、早期に検知する対策(追加サンプリング)を行い、汚染の下流側への移行を防止した。
 A系、C系についても同様の対策を行い起動予定。

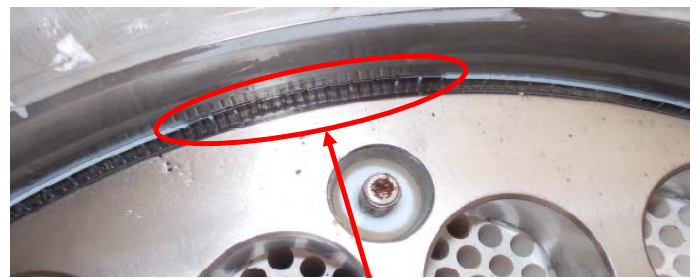
押さえプレート上面より撮影

欠損箇所: 幅約6cm、深さ約3mm

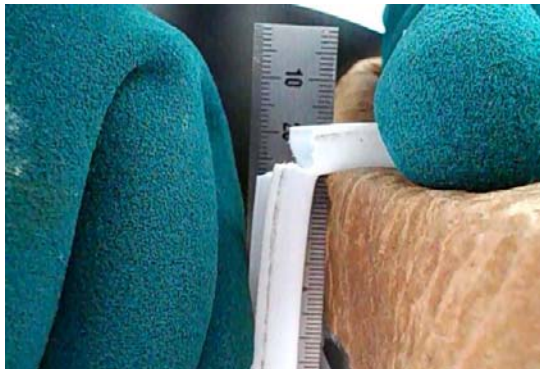
炭酸塩スラリーの流出が確認されたフィルタ部品(プレートガスケット)と新品のフィルタ部品(プレートガスケット)の折り曲げ状況を比較し、使用済のプレートガスケットが脆化していることを確認。

←
使用済のプレートガスケットを折り曲げた*
ところ、破断したことを確認
(写真はC F F 8 A)

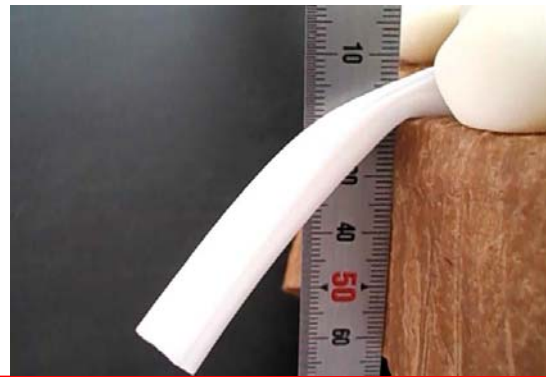
→
新品のプレートガスケットを折り曲げた*
ところ、破断せずに折れ曲がったことを確認
(写真は新品のプレートガスケット)
