フィージビリティ・スタディ事業
実証試験④ リチャージ特性評価試験

5.1 リチャージウエルの目詰まり
物質の推定と対策（案）

2014年6月13日

鹿島建設株式会社

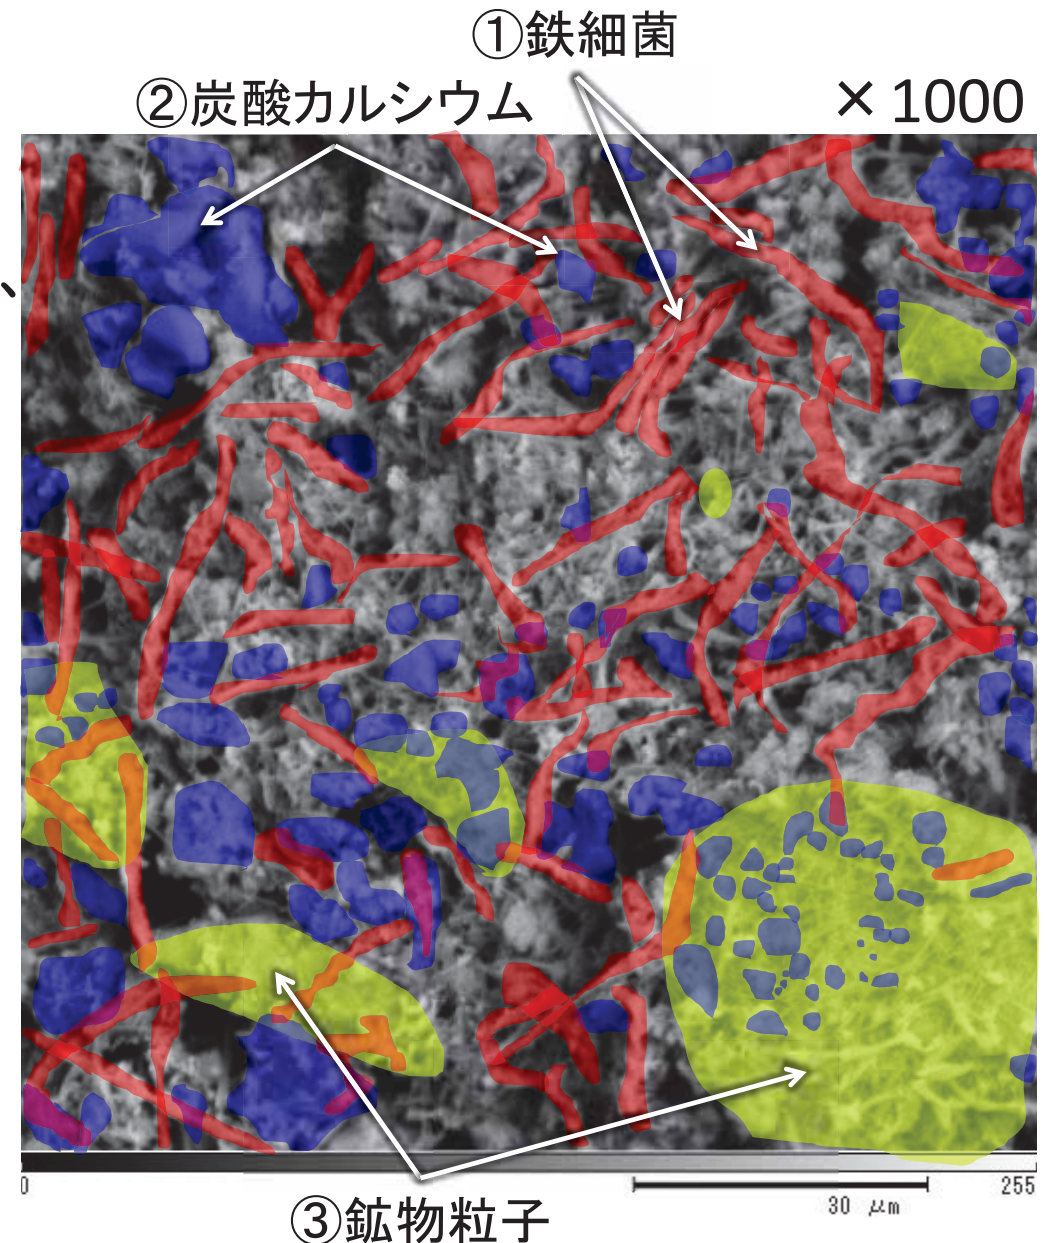
SEM画像（一部着色）

- リチャージウェルの目詰まり物質は、主に
 - ① 鉄細菌 (*Gallionella ferruginea*)
ガリオネラ フェルギネア
 - ② 炭酸カルシウム
 - ③ 鉱物粒子
 から形成されるフロックであると推定された（右SEM画像参照）。
- それ以外の部分は鉄と酸素の割合が多く、酸化鉄が存在していると推定された。

- 注水の砂ろ過、除鉄、脱酸素処理
- 定期的な井戸の逆洗浄

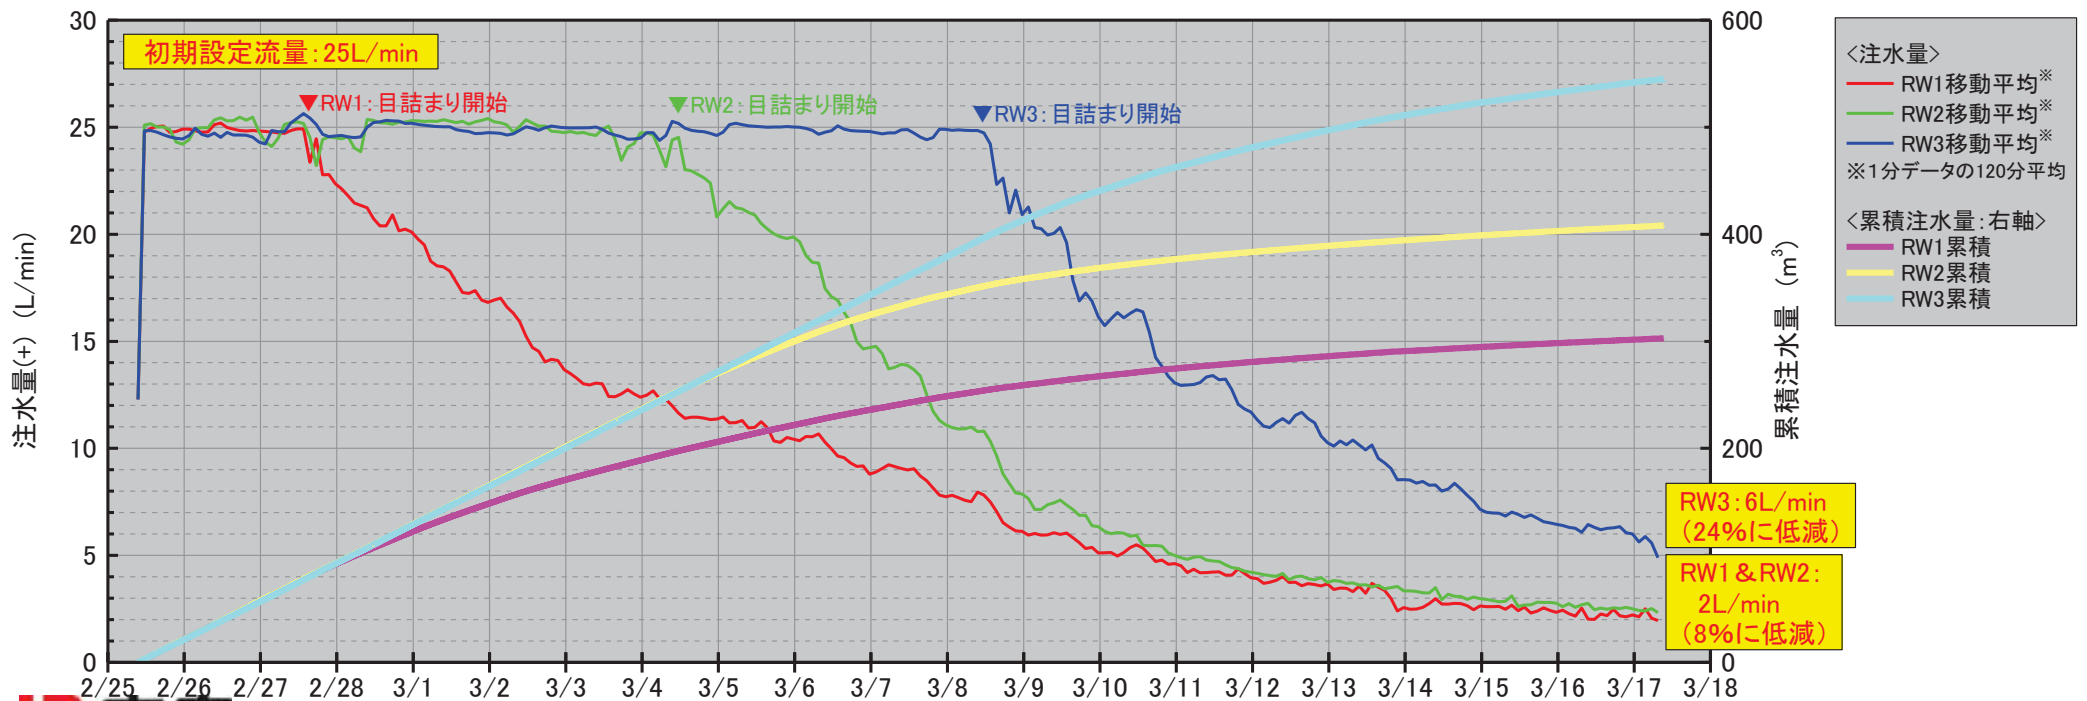
実証試験④における3孔注水試験時の注水量の経時変化図

- ・長期的な注水に伴い、注水性能が低下

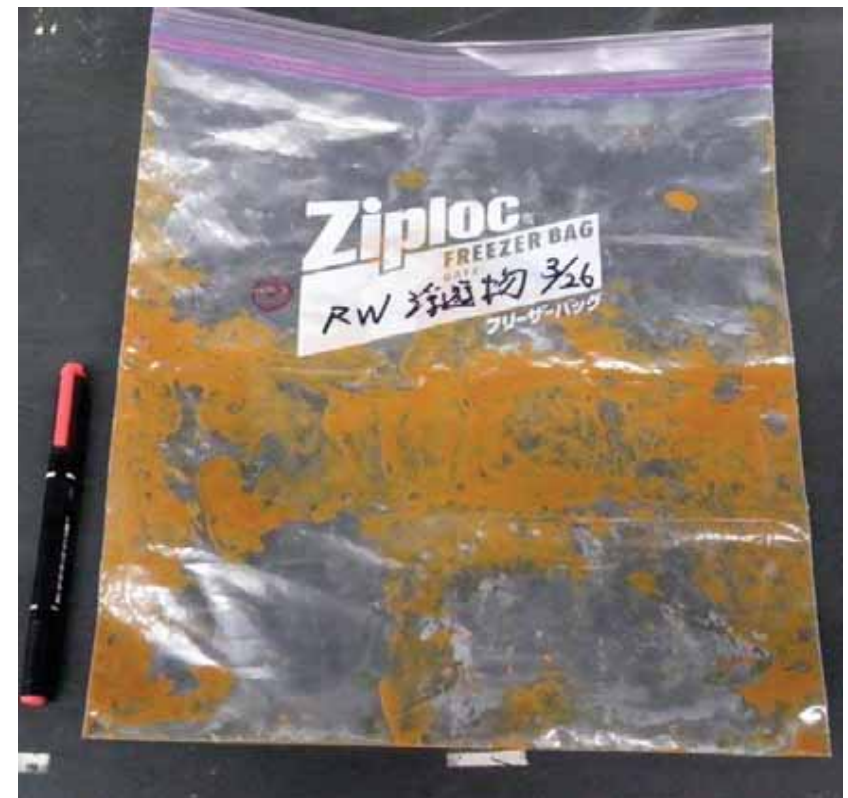
目詰まり物質のサンプル（RW2）

- リチャージ井の撤収時に、目詰まりの原因と考えられる物質を逆洗用ポンプから回収

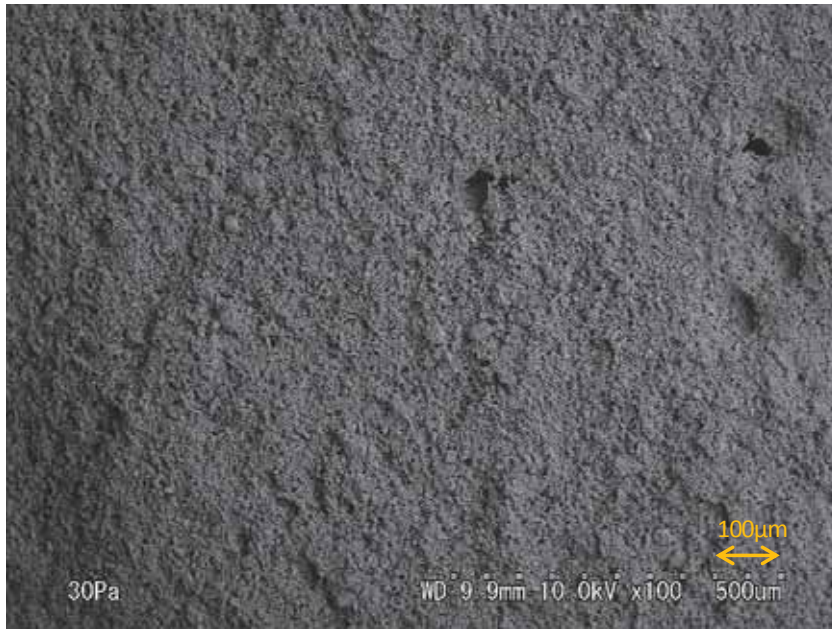
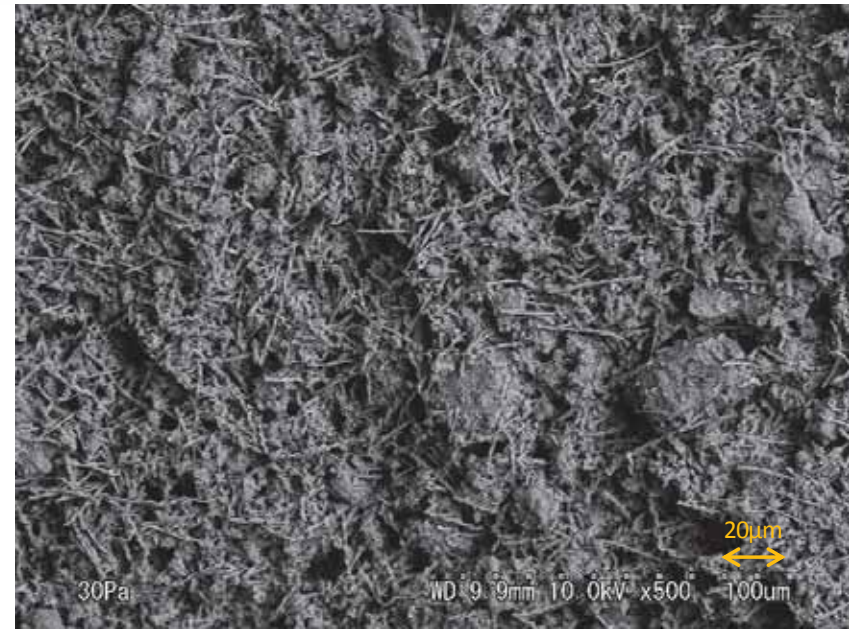
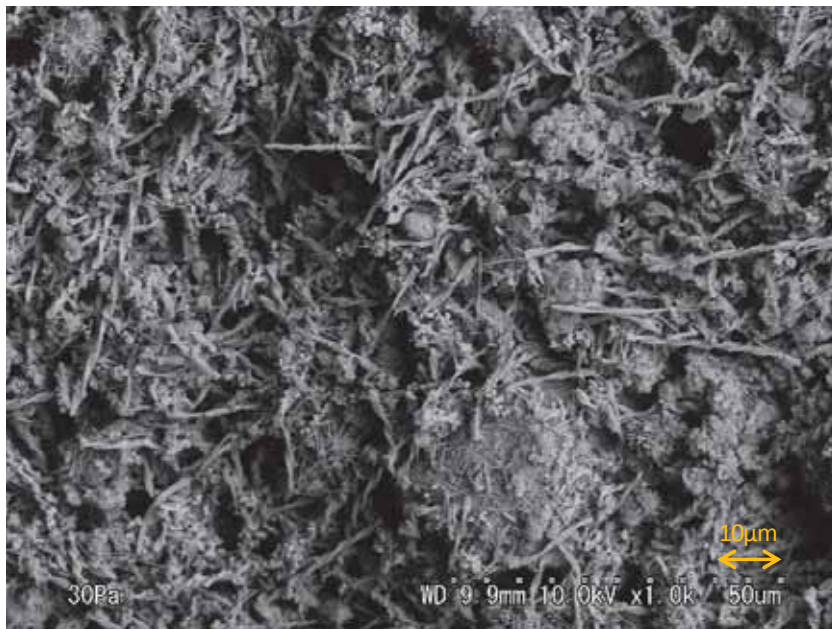
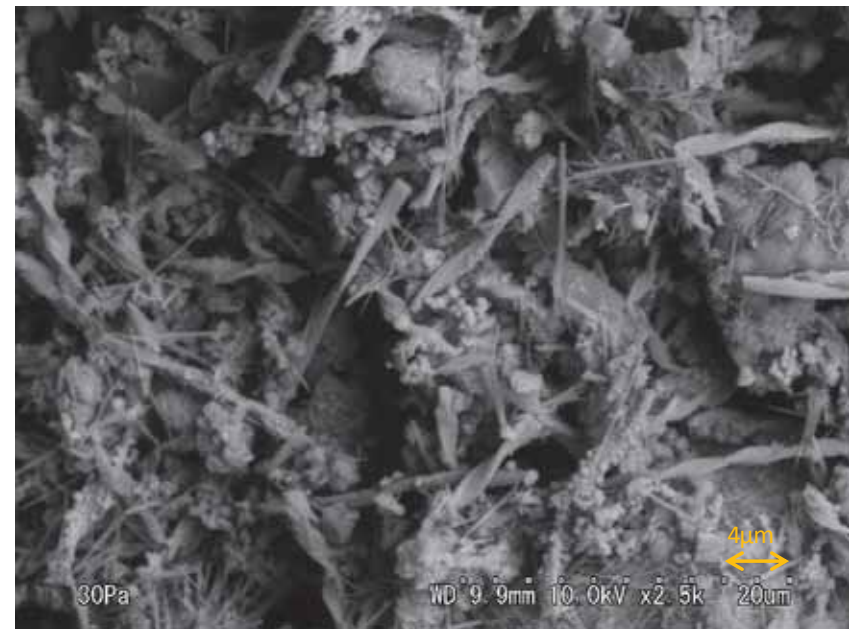
SEM(走査型電子顕微鏡)による像観察 (100~2500倍)

- SEM画像より、**鉄細菌** *Gallionella ferruginea* に特徴的な「ねじれたリボンの形状」が多数確認された。
- EDX分析結果より、元素として**酸素**、**カルシウム**、**鉄**が多い。

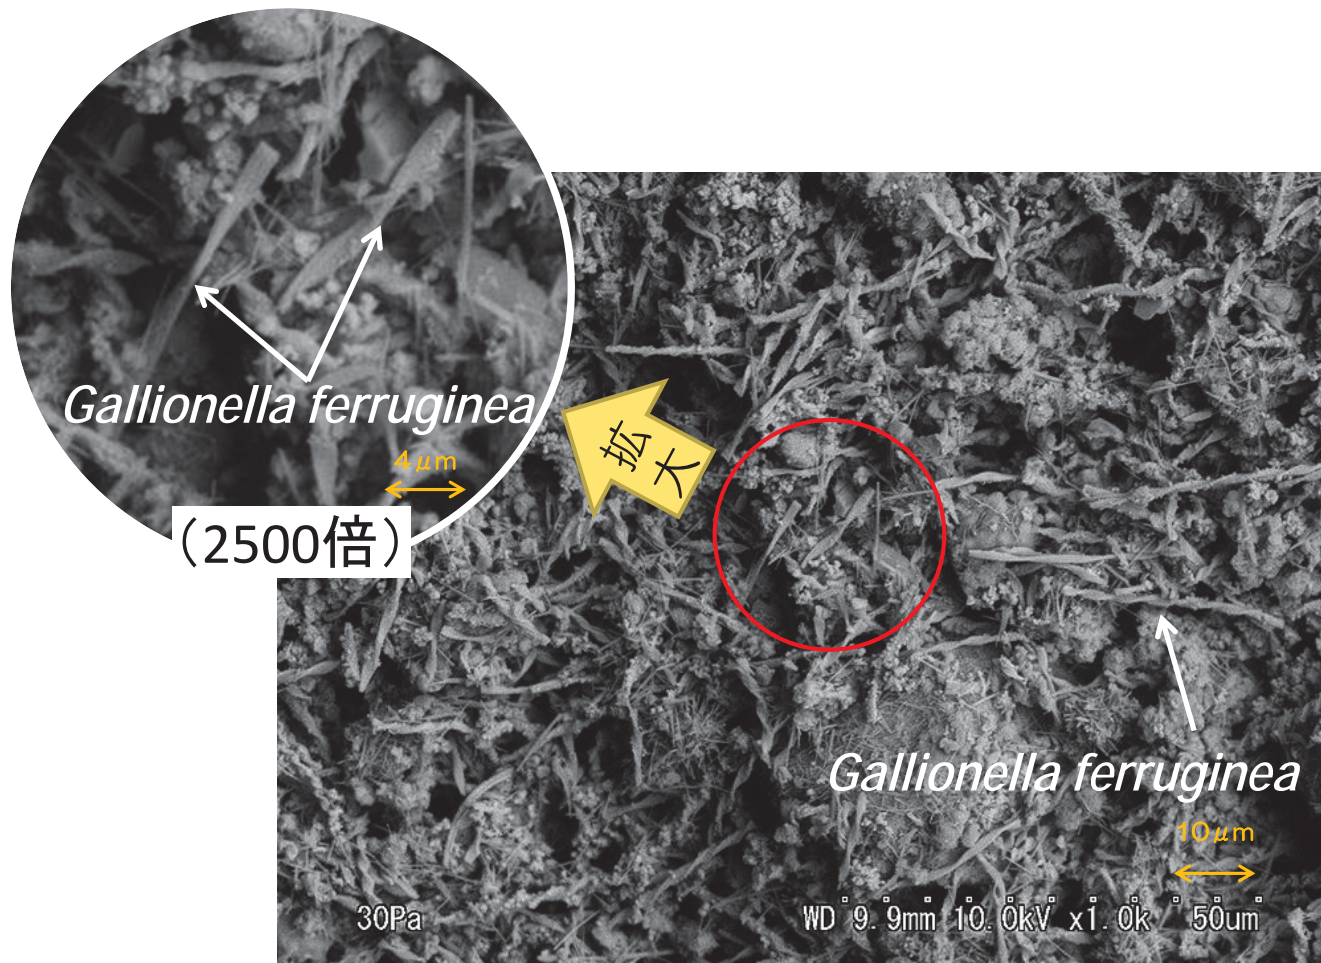
SEM画像(1000倍)

元素	重量 (%)
C	7.4
O	46.9
Na	0.7
Al	1.1
Si	7.3
S	1.6
K	0.2
Ca	18.7
Fe	16.2

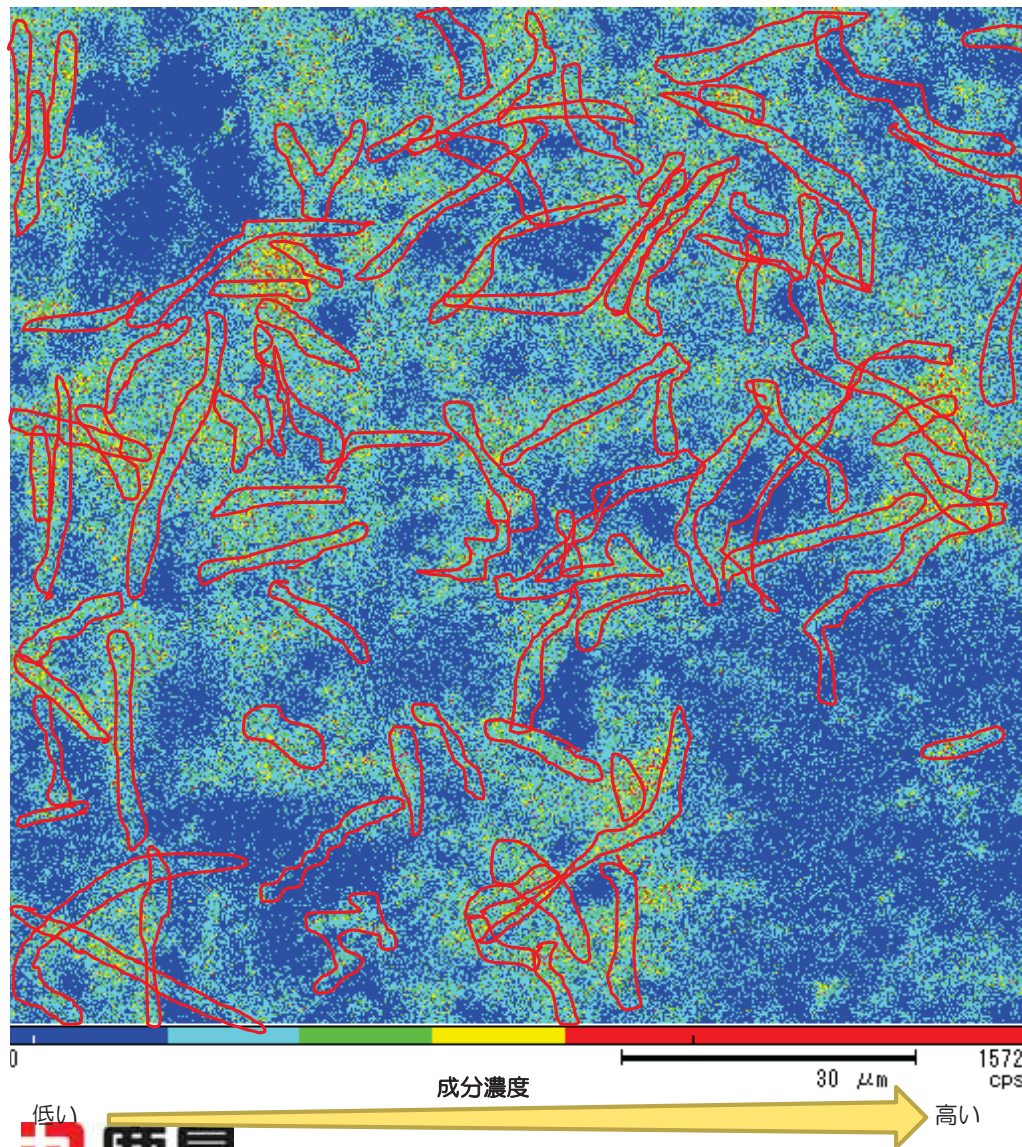
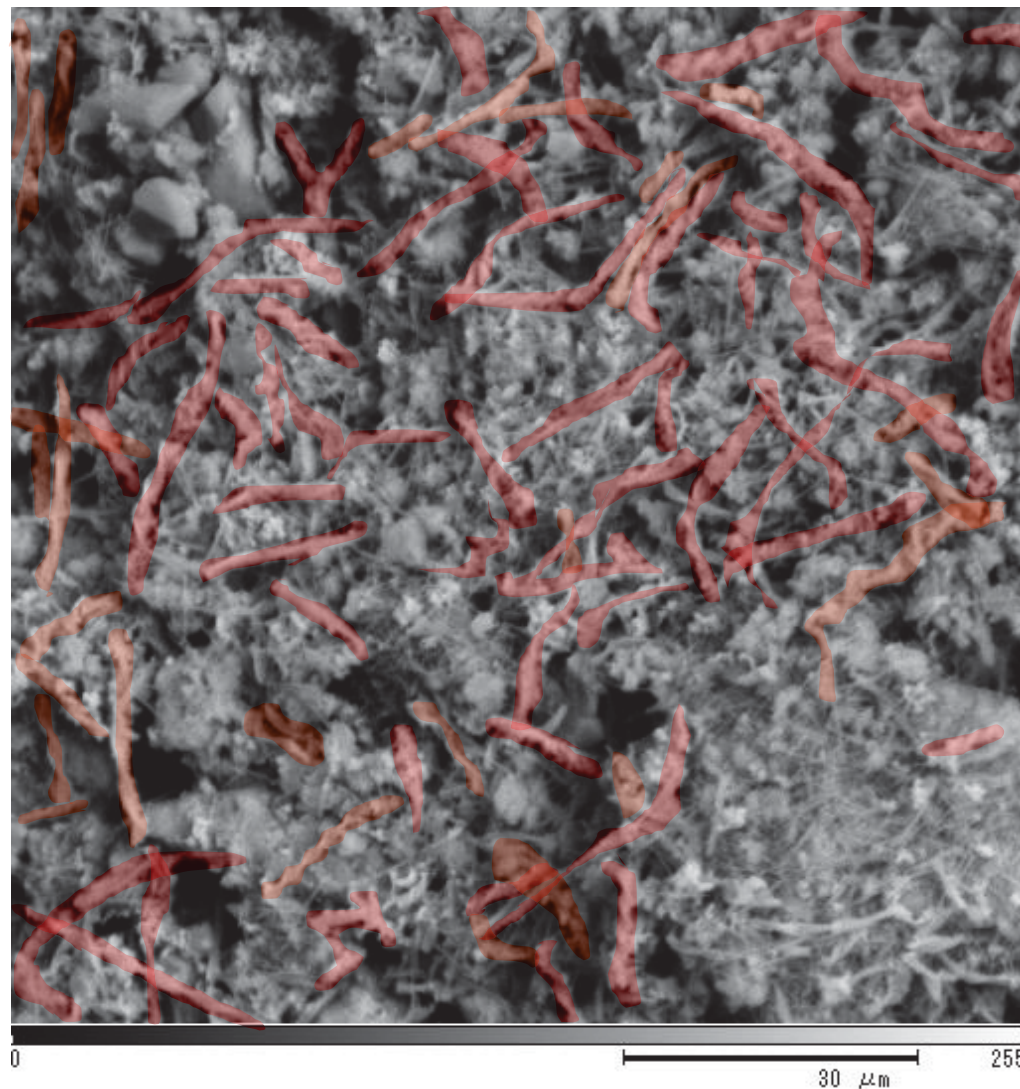
マッピング分析結果① 鉄細菌 *Gallionella ferruginea*

- SEM画像で「ねじれたリボン状」の形状を確認でき、鉄が多く含まれている部分と一致したものを *Gallionella ferruginea* であると推定した。

- ② 対策：注水の除鉄、脱酸素処理、定期的な逆洗浄

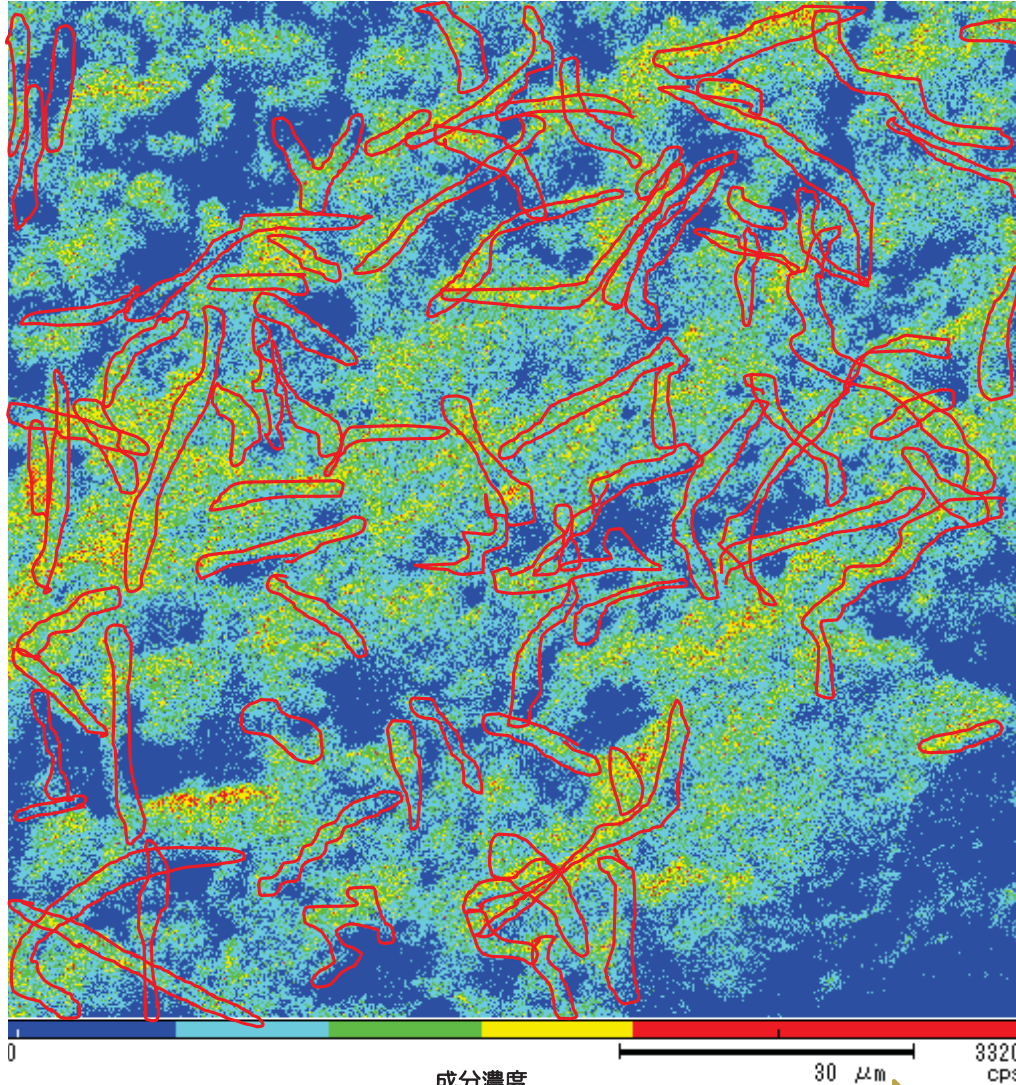
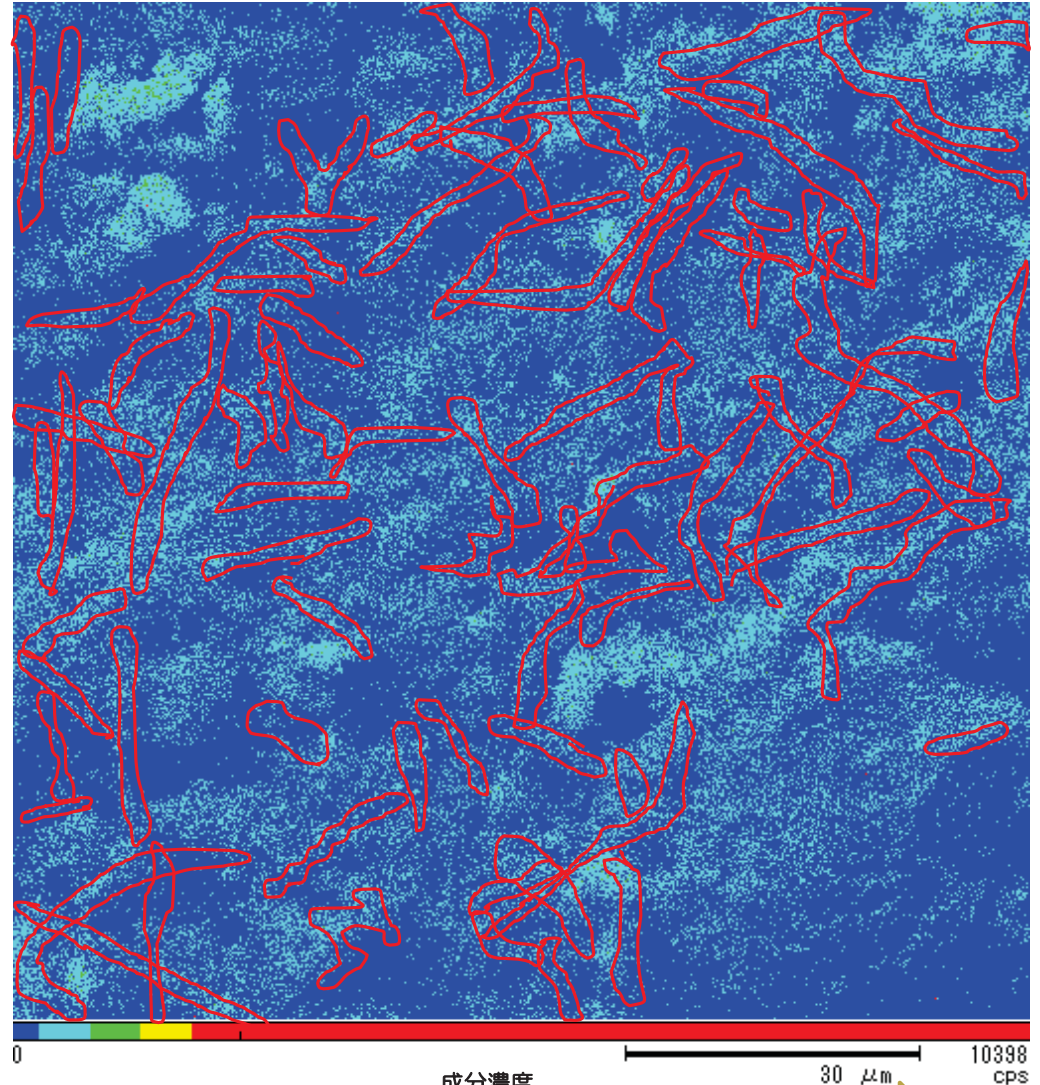
マッピング分析結果① 鉄細菌 *Gallionella ferruginea*

- 形状と鉄の存在量から *Gallionella ferruginea* と推定した領域は酸素が多く含まれる。また、割合は少ないものの炭素、ケイ素も含まれている。

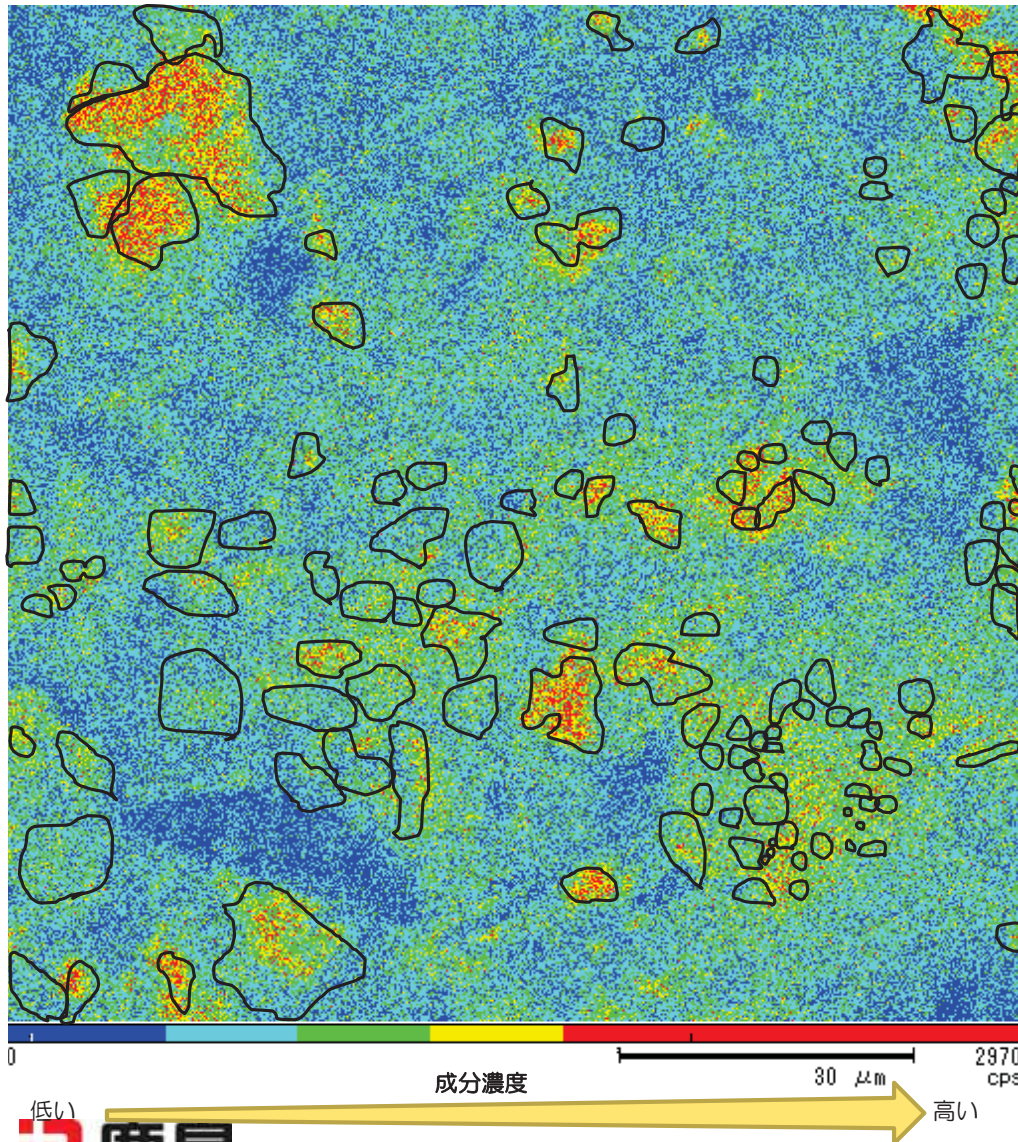
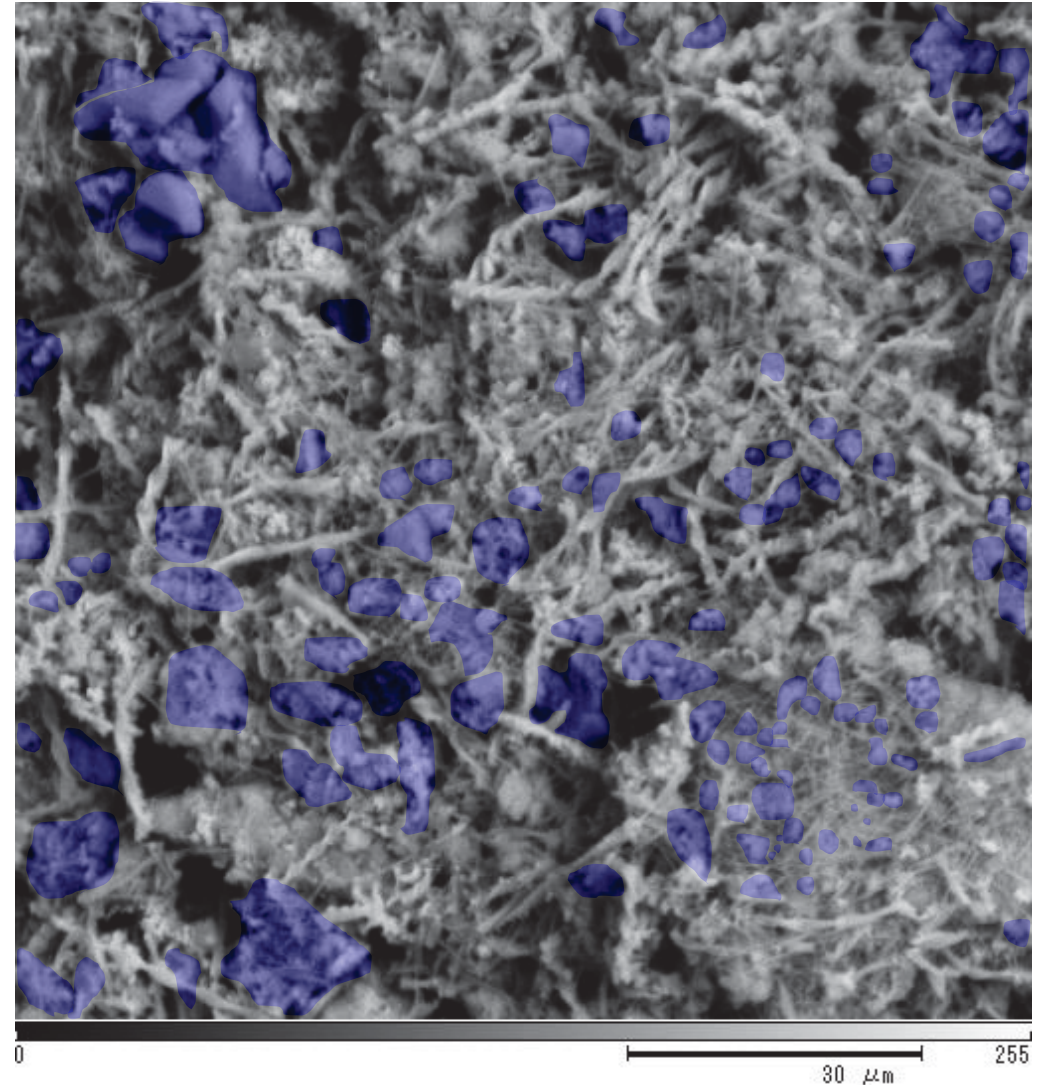
マッピング分析結果② 炭酸カルシウム

- SEM画像で粒状を確認でき、カルシウム、炭素、酸素が多く含まれている部分と一致したものを炭酸カルシウムの沈殿であると推定した。

- ① 生成機構：地下水揚水等により地下水中の炭酸ガスが減少し、炭酸カルシウムが沈殿

- ② 対策：定期的な逆洗浄、（必要に応じて）注水のpH調整

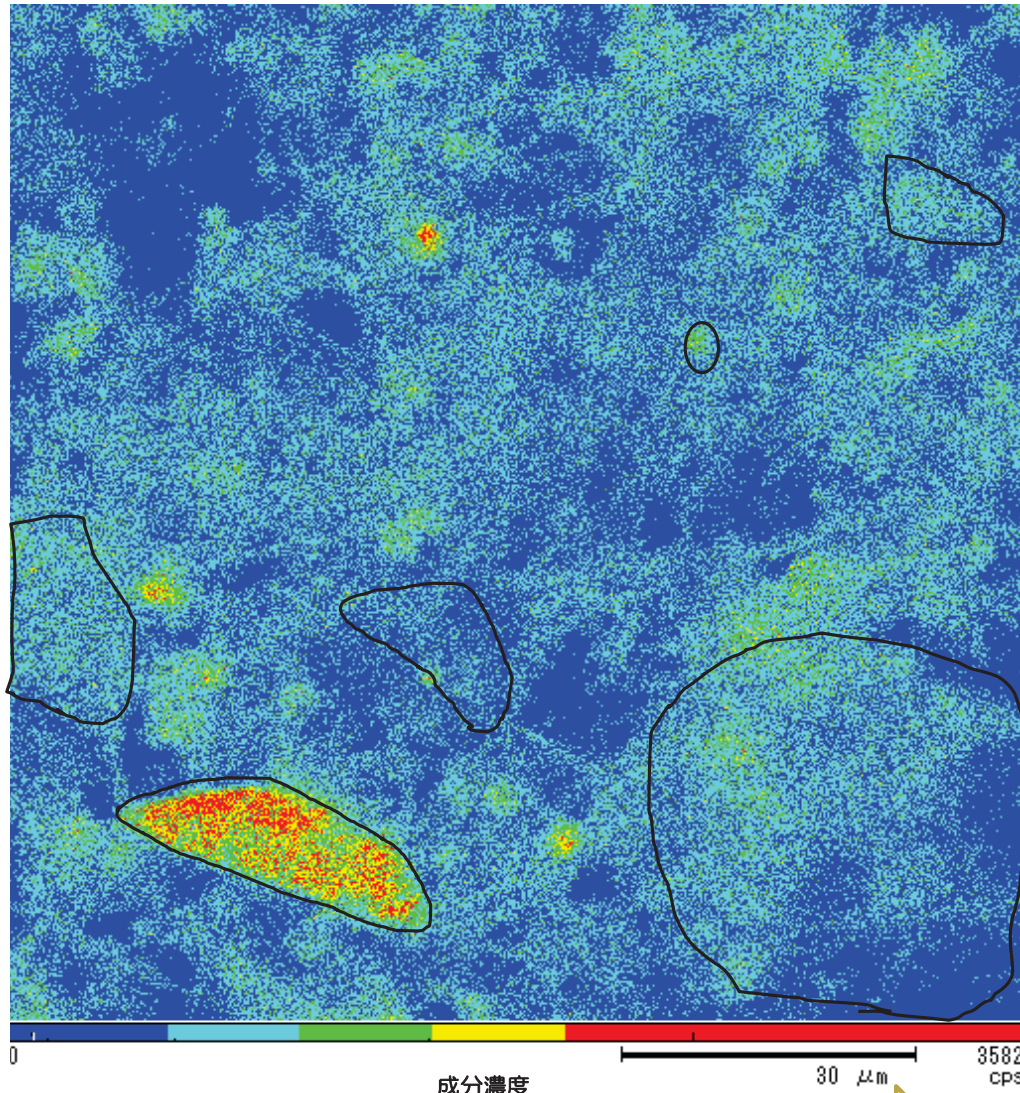
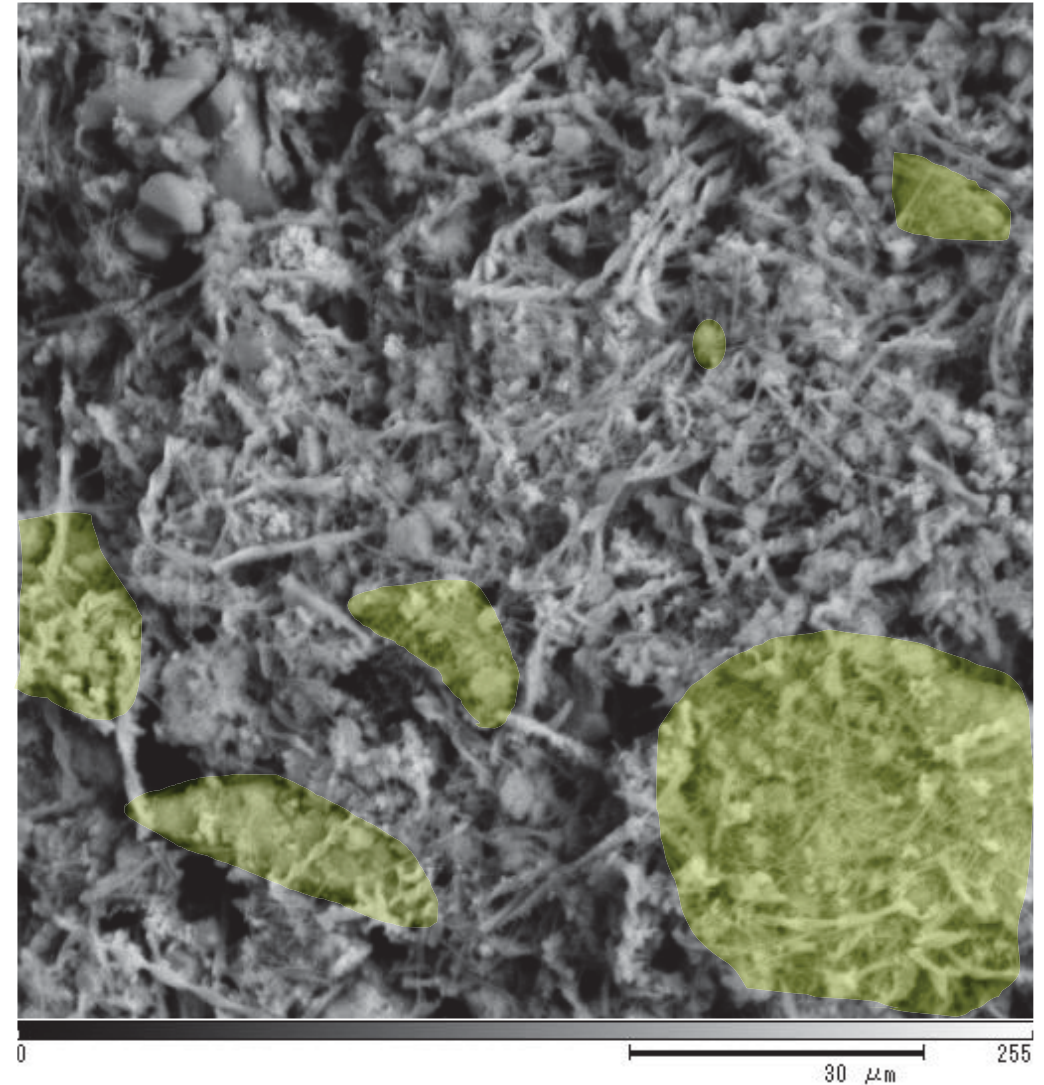
マッピング分析結果③ 鉍物粒子

- SEM画像で粒状を確認でき、ケイ素、アルミニウム、ナトリウムが多く含まれている部分と一致したものを鉍物粒子であると推定した。

- ① 生成機構：注水（供給水）に混入

- ② 対策：注水のろ過処理、定期的な逆洗浄

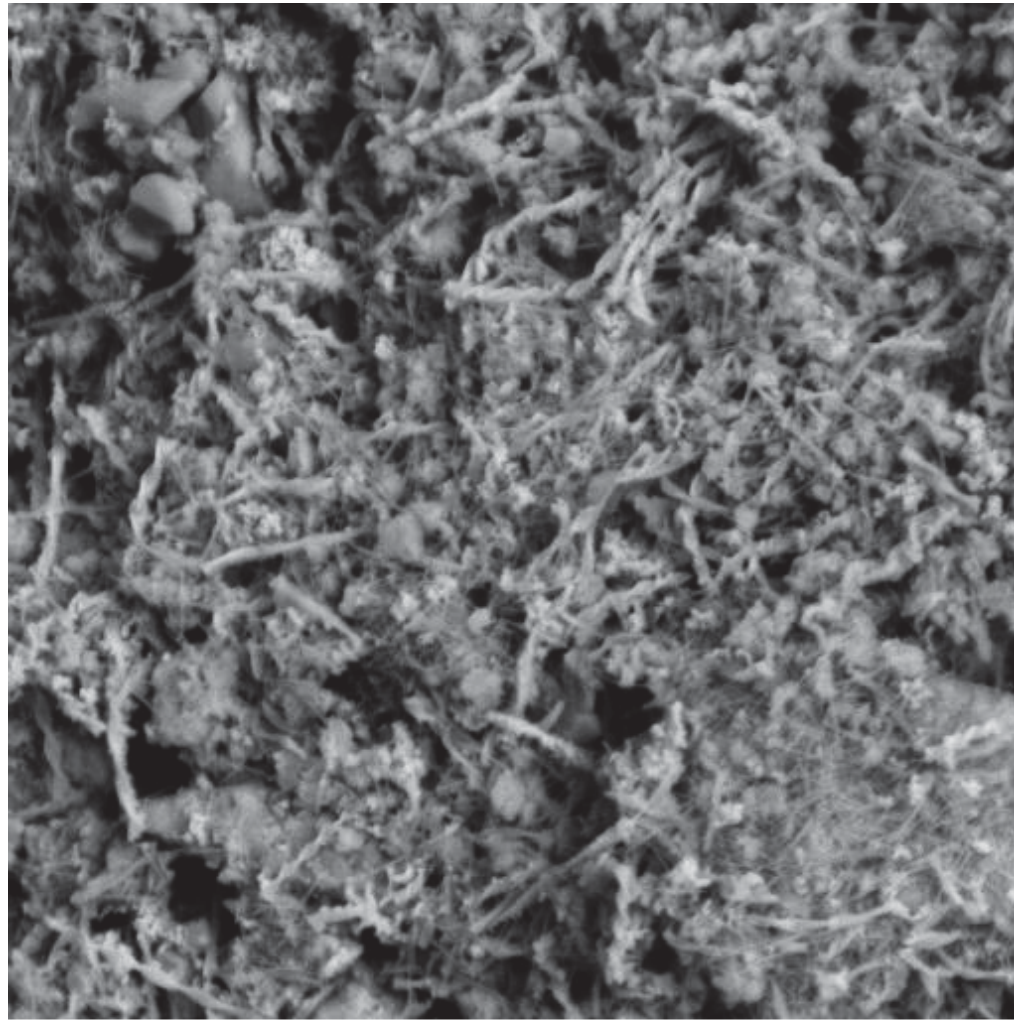
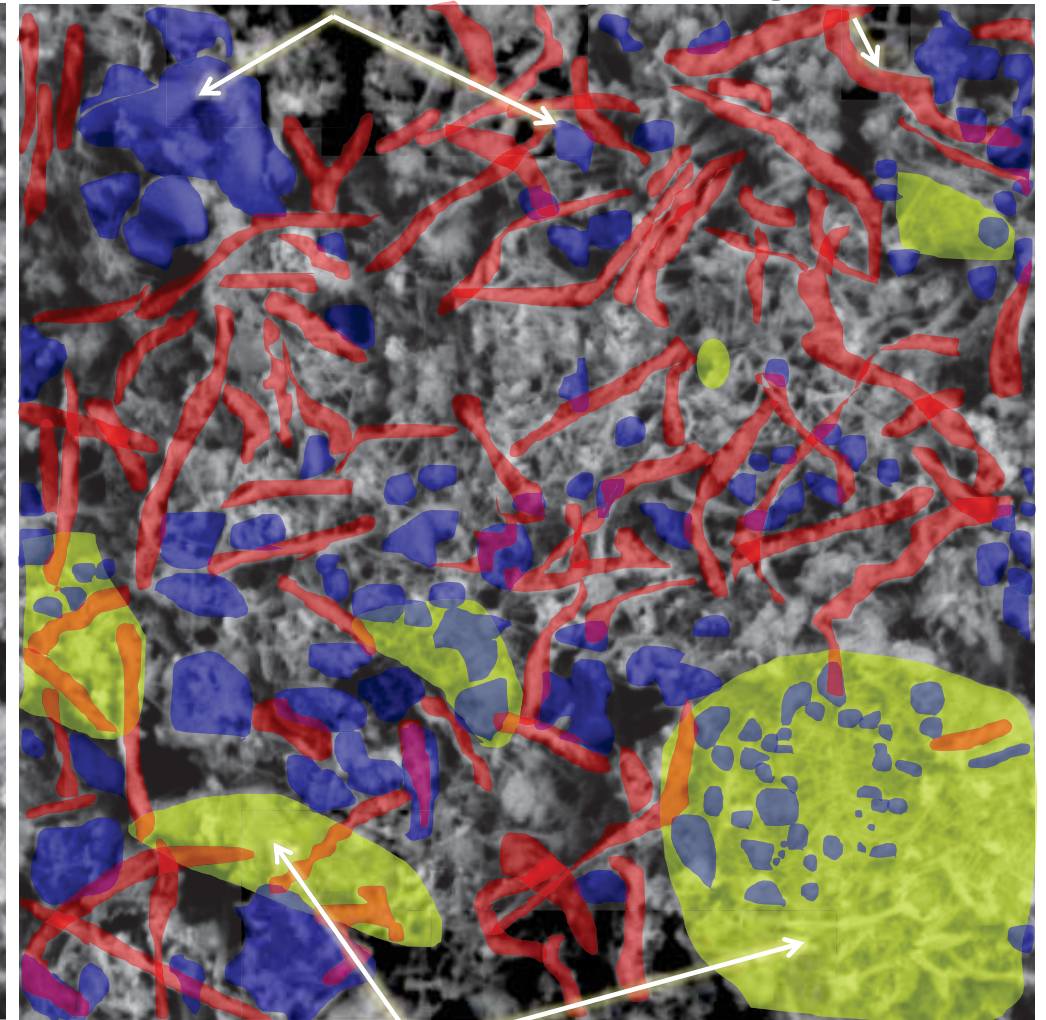
目詰まり物質のマッピング分析結果【まとめ】

- リチャージウエルの目詰まり物質は、主に ①鉄細菌 (*Gallionella ferruginea*) (赤色)、②炭酸カルシウム (青色)、③鉱物粒子 (黄色) から形成されるフロックであると推定される。
- それ以外の部分は鉄と酸素の割合が多く、酸化鉄が存在していると推定される。
