4,000トンノッチタンクからの滴下について

平成26年6月16日

東京電力株式会社

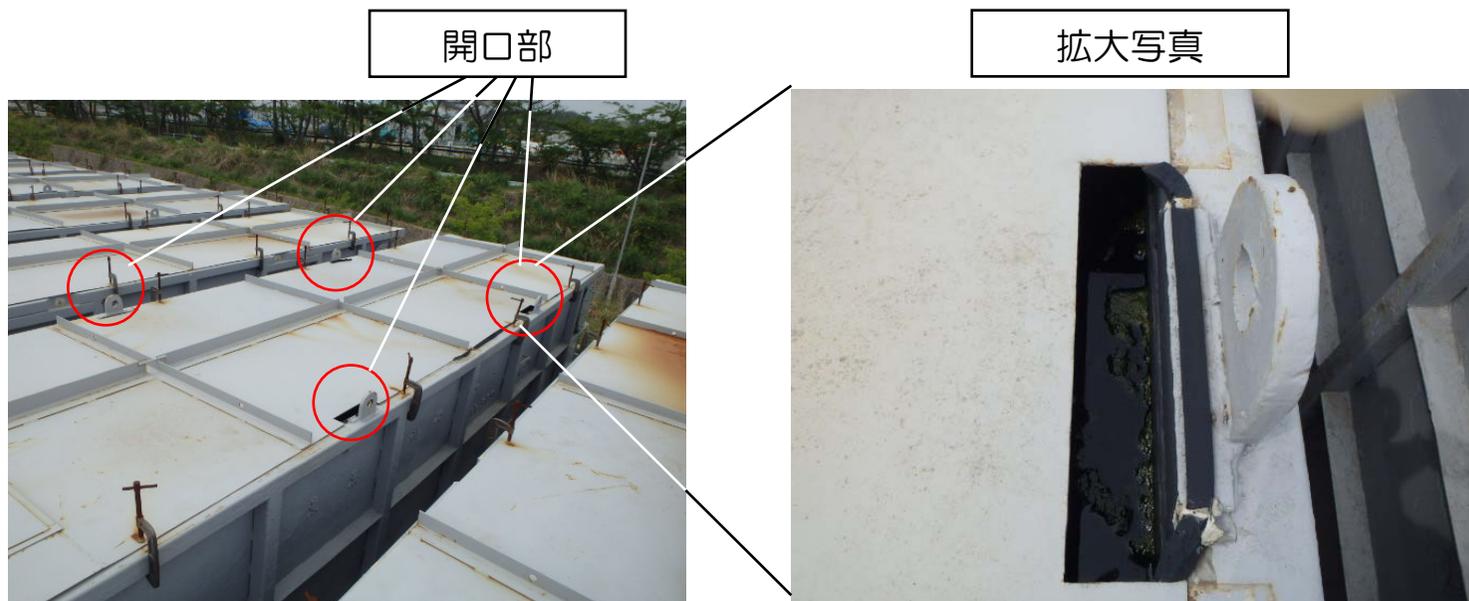
- 平成25年10月頃、1,000トンのノッチタンク群に汚染水タンクエリア堰内雨水の移送を実施。その際、ノッチタンク天板からの水位が20～30cmで移送を終了したことを確認。
- その後、1,000トンのノッチタンク群への汚染水タンクエリア堰内雨水の移送は実施していない。
- しかし、タンク天板の開口部から雨水が浸入し、タンク水位が徐々に上昇。タンク天板上部から11cmにあるボルト穴から滴下に至ったものと推定。
- また当該タンクは、パトロールを実施する対象としていなかったため、漏えいを早期に発見することができなかった。

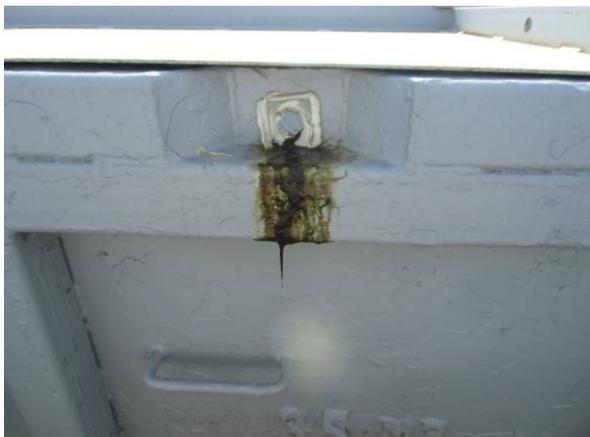
漏えい箇所 (No1-3)

- 4,000トンノッチタンク群には汚染水タンクエリア堰内に溜まった雨水を仮貯留してきており、1,000トンのノッチタンク群と3,000トンのノッチタンク群に分かれている。
- 4,000トンノッチタンク群のうち、1,000トンのノッチタンク群に含まれる、No1-3およびNo1-5タンクの側面上部のボルト付近から、貯留していた汚染水タンクエリア堰内雨水の漏えいが発生した。

- 漏えいがあったノッチタンク周辺堰内に溜まった水（約4m³）について回収を実施（6月3日実施済）
- 堰外に漏えいした範囲（約5m×約40m）に対して土壌回収（約31m³）を実施（土壌回収後の線量測定の結果、10μSV/h以下であることを確認）（6月7日実施済）
- 堰内雨水を貯留している4,000トンノッチタンク群について、毎日パトロールを実施（6月4日～）
- 4,000トンノッチタンク群の堰に設置しているドレン弁について閉とした（6月5日実施済）
- 4,000トンノッチタンク群全てについて、上部からの雨水侵入箇所について、雨水の侵入防止対策を実施（6月5日実施済）
- 今後、1,000トンのノッチタンク群に貯留している汚染水タンクエリア堰内雨水について、速やかに移送していく。
- なお堰の排水弁閉に伴う堰内雨水量増加対策として、堰に対してカバーを設置も実施（6月5日～）

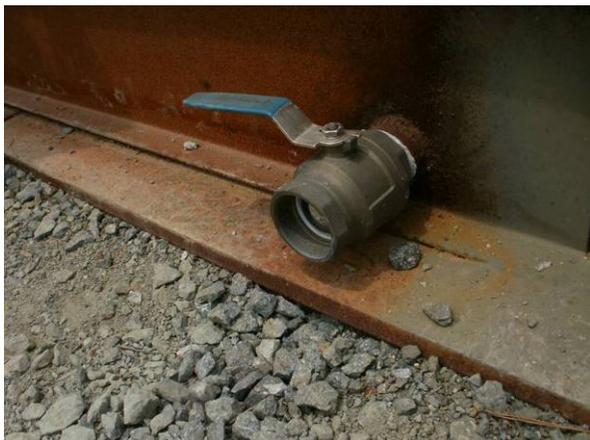
ドレン弁の状況

※ 当該ノッチタンク群は、汚染水タンクエリア堰内雨水を一時的に貯留するものであったことから、当該ノッチタンク群の堰については管理対象外としており、排水弁は開いていた。
