多核種除去設備 第2回C系統腐食対策有効性確認結果について

平成26年6月27日

東京電力株式会社

C系統 第2回腐食対策有効性確認結果 (まとめ)

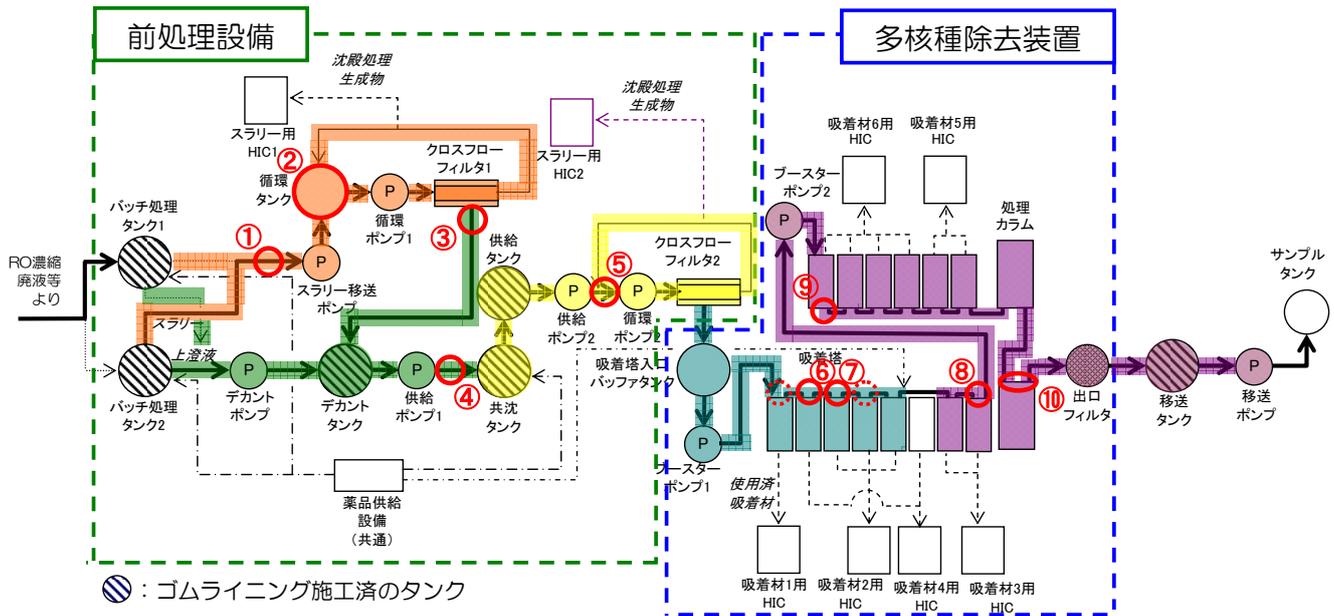
C系統 第2回腐食対策有効性確認箇所

- C系統 第2回腐食対策有効性の点検箇所(○)を下記に示す。(⊙:追加調査分)
- 第1回腐食対策有効性確認と別箇所での点検を基本とする。

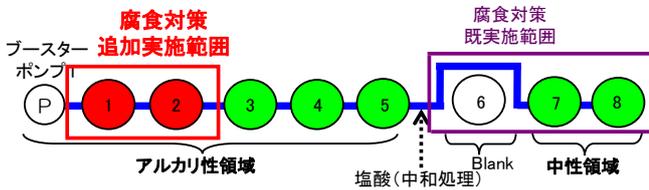
- 吸着塔2 C点検口および出口配管フランジにすき間腐食が確認された原因は、**吸着塔2 Cに充填されている活性炭の影響*1と推定**。
- 活性炭は吸着塔1、2に充填されており、他系統含め、これまでの点検および吸着材交換（吸着材交換の際、点検口を開放）時、腐食が確認されなかった*2ことから、これまでは**アルカリ性によって腐食が抑制されていたと推定**。
- 今回の点検によって、アルカリ領域においても活性炭の影響と推定されるすき間腐食が確認されたことから、**腐食対策（ガスケット型犠牲陽極）を追加実施**。追加対策範囲は以下の理由より、**吸着塔1、2周りの配管フランジ部**とする。
 - ✓ 吸着塔1 入口及び吸着塔2 出口において、EPDM（合成ゴム）ホースを使用していることから、活性炭による電位上昇の影響は吸着塔1、2周りに限定されると推定されること
 - ✓ EPDMホース上流側のブースターポンプ1 出口、交流側の吸着塔3、4にすき間腐食が確認されなかったこと

- * 1 高い腐食電位を示す活性炭がステンレス鋼と接触した場合、ステンレス鋼の腐食電位が上昇。
- * 2 A系統第1回腐食対策有効性確認時、吸着塔2 A点検口フランジに微小な凹み部を1箇所確認。追加調査を実施したが、その他フランジ部に凹み部は確認されず。

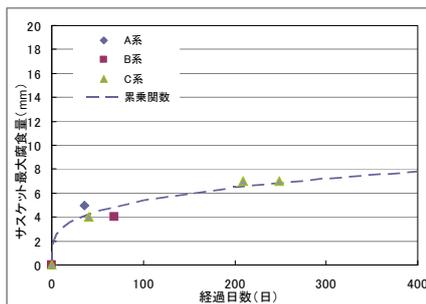
供給ポンプ1周り（50A）

- これまでの点検結果（約1ヵ月後点検（A系統、C系統（第1回））、約2ヶ月点検（B系統））と約8ヶ月後に点検したC系統（第2回）におけるガスケット型犠牲陽極の消耗量から、**ガスケット型犠牲陽極の寿命を評価**。
- 径方向の犠牲陽極消耗は進展するにつれ、単位径方向あたりの犠牲陽極の体積が増えること等から、**径方向の進展速度は指数関数で近似されると推定**され、犠牲陽極消耗量が比較的大きい**上流側設備（供給ポンプ1周り、スラリー移送ポンプ周り等）は点検結果と概ね合致することを確認**。本予測に基づく、**ガスケット型犠牲陽極の寿命は約40ヶ月***と評価。
- 犠牲陽極消耗量が比較的小さい**下流側設備（処理カラムベント周り等）は予測より緩やかな進展であることを確認**。
