タービン建屋東側における 地下水及び海水中の放射性物質濃度の状況について

平成26年6月27日
東京電力株式会社

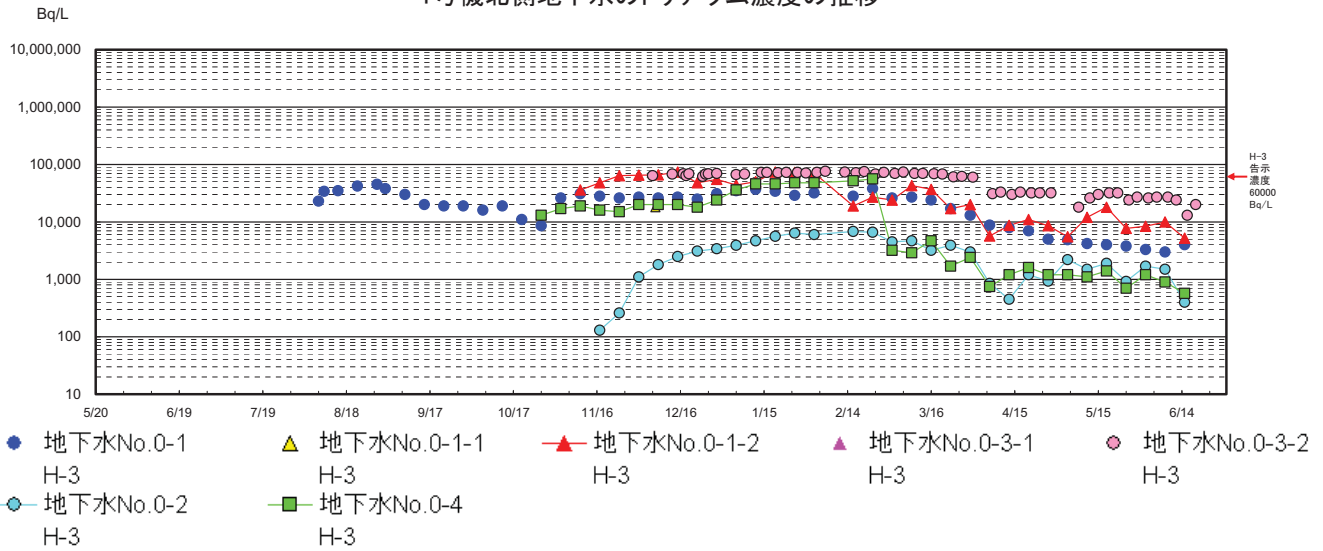
1号機北側地下水のトリチウム濃度の推移

- H-3濃度が高い海側のNo.0-3-2で、12/11より開始した地下水汲み上げによる効果を継続監視(1m³/日)。4/7以降、30,000Bq/L台となり、5/26以降、20,000Bq/L台で推移。
- 3月以降、エリア全体でH-3濃度が低下。

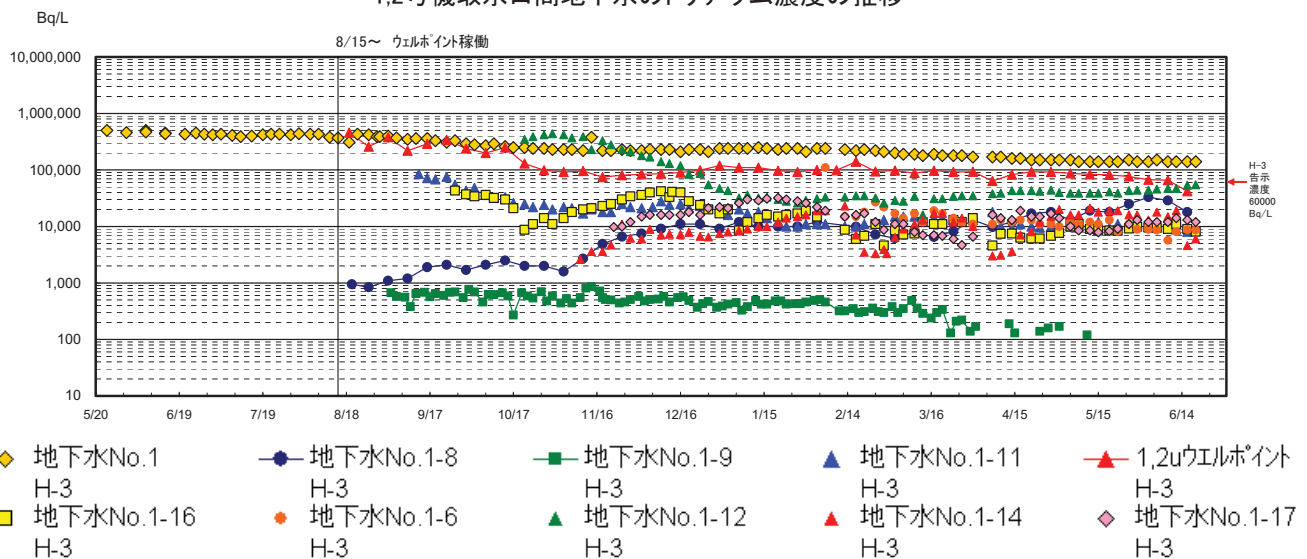
1,2号機取水口間地下水のトリチウム濃度の推移

- 1,2号機間ウェルポイントは、H-3濃度が9万Bq/L前後、全β濃度が40万Bq/L前後で推移していたが、6月以降低下が見られる。
- No.1-16は、1/30に全β濃度が310万Bq/Lまで上昇したが、2月中旬より低下に転じて100万Bq/L台で推移し、4/7以降100万Bq/Lを下回っていたが、5月より100万Bq/L前後で推移。1/29より開始したNo.1-16(P)の地下水汲み上げによる効果を継続監視(1m³/日)。

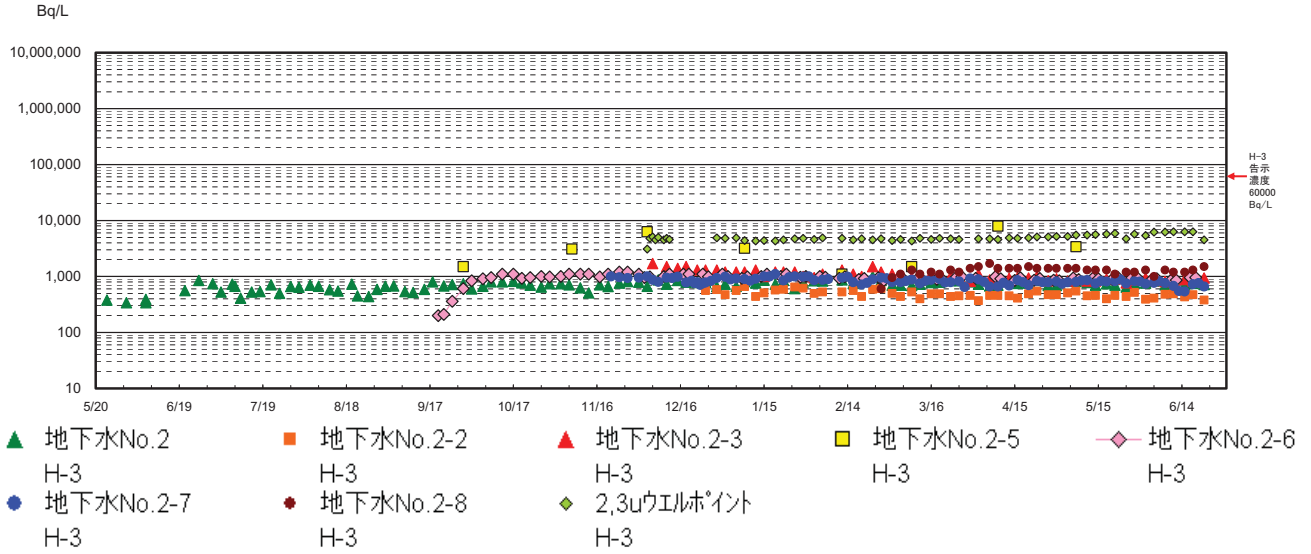
2,3号機取水口間地下水のトリチウム濃度の推移

- 2,3号機取水口間は、北側(No.2-5、ウェルポイント北側)で全β濃度が高い状況。
- No.2、No.2-2、No.2-3、No.2-6では、全β、H-3濃度とも横ばいで推移し、上昇は見られていない。
- 南側の汚染状況を確認するため、No.2-8で採水を開始。エリア中央のNo.2-6と同程度の濃度であったが、全β濃度が上昇し、4,000Bq/L程度で横ばい。
- 地盤改良の外側のNo.2-7は、全β濃度が上昇し、1,000Bq/L前後で推移。
- 地下水濃度の高い北側で、ウェルポイント北側の地下水汲み上げによる効果を継続監視(12/8~2/13:2m³/日、2/14~:4m³/日)。

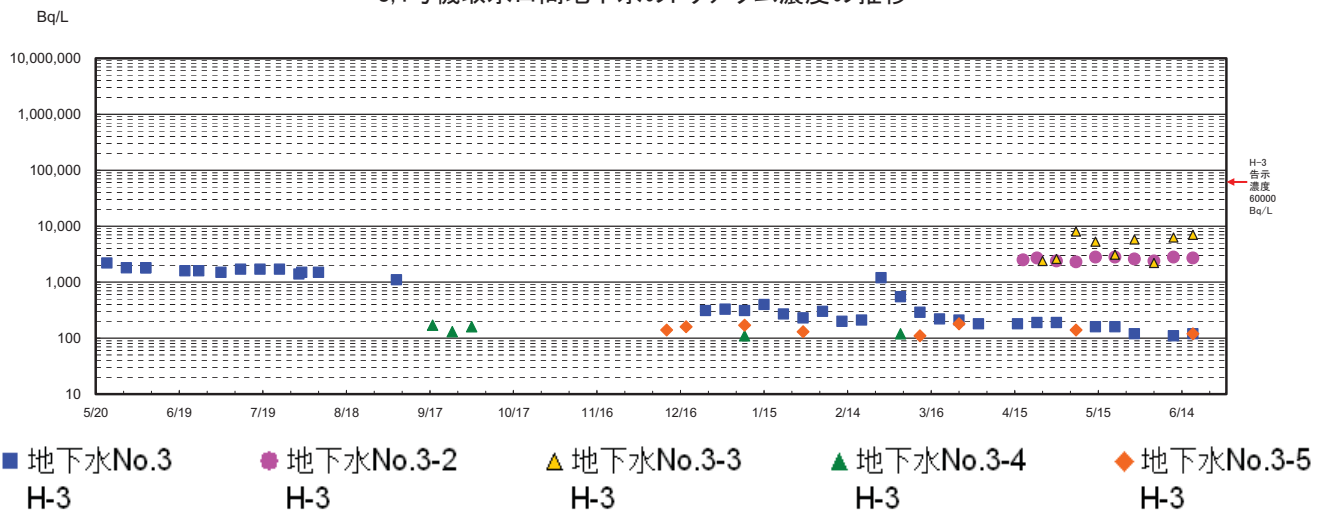
3,4号機取水口間地下水のトリチウム濃度の推移

- 各観測孔とも放射性物質濃度は低いレベルで推移。
- 3号機主トレンチの南側分岐トレンチの南側にNo.3-2を追加。全β、H-3濃度とも高い時期(昨年7月)のNo.3と同レベル。
- 同じく北側にNo.3-3を追加。No.3-2に比べ、Cs-137濃度が高い。

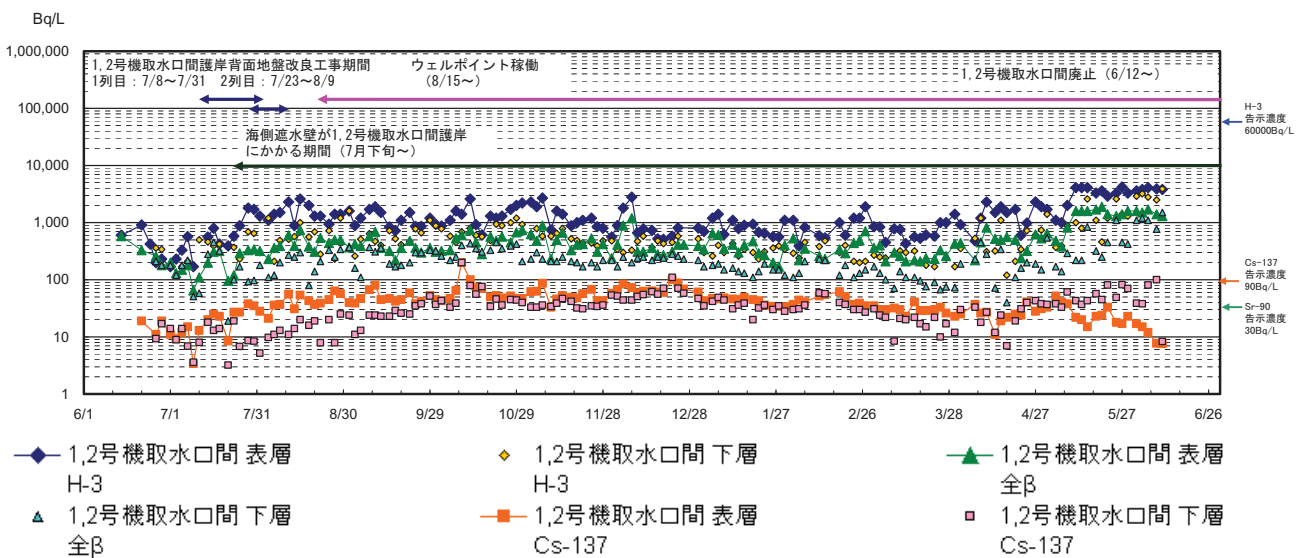
1,2号機取水口間の海水の濃度推移

- 遮水壁内側の埋立工事の進捗に伴い、1～4号機取水口前のシルトフェンスを撤去。また、新たに1～4号機取水口南の遮水壁開口部前にシルトフェンスを設置し、その外側で採水。1号機及び2号機取水口前の遮水壁外側でも採水。
- 1,2号機、2,3号機、3,4号機取水口間のH-3、全β濃度について、3月末以降上昇が見られる。Cs-137濃度は、4月末以降低下傾向が見られる。
- 遮水壁外側で追加した採取点のCs-137、H-3、全β濃度は、東波除堤北側と同レベル。
