多核種除去設備で確認された スラリー透過事象に対する対応

2014年7月22日

東京電力株式会社

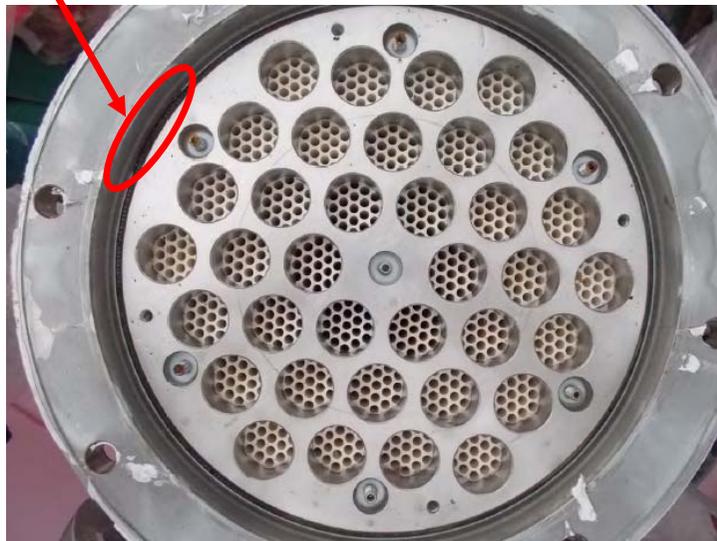
プレートガスケット欠損箇所

- C F F 3 Bのプレートガスケットに欠損を確認。

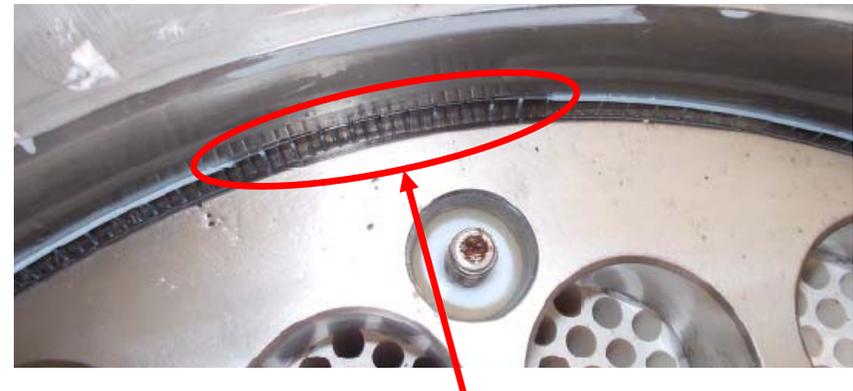
押さえプレート上面より撮影

押さえプレート全体

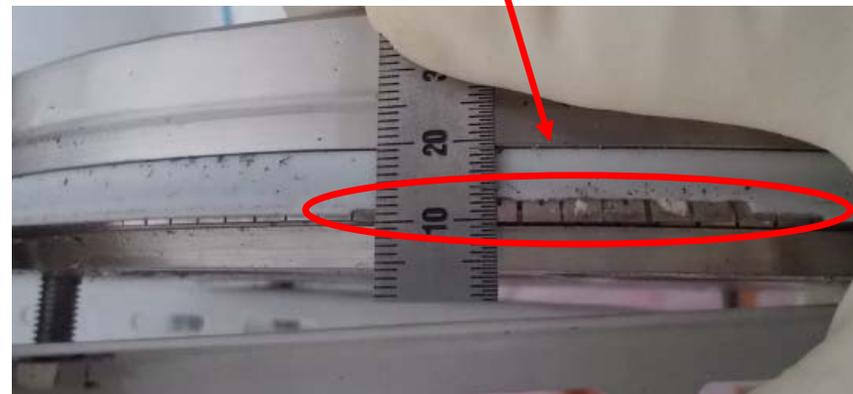
押さえプレート側面より撮影

欠損箇所：幅約6 cm、深さ約3mm

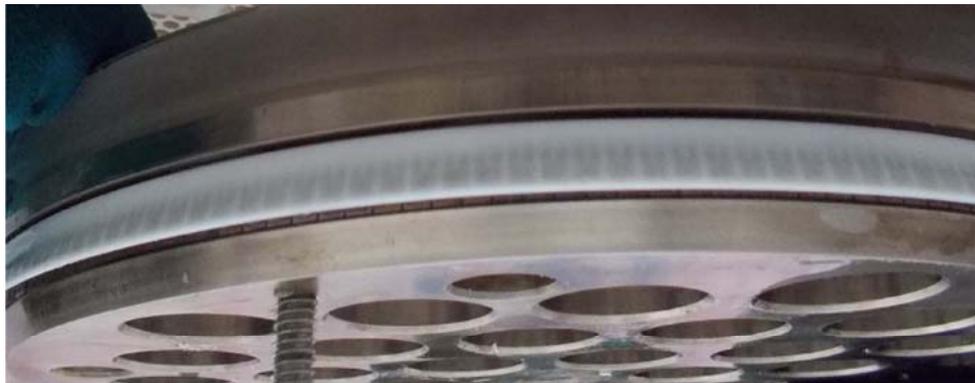
（写真はC F F 8 A）

- C F F 7 A、8 Aのプレートガスケットに欠損は確認されなかったものの、微小な傷を確認。

プレートガスケットに大きな欠損は確認されず。

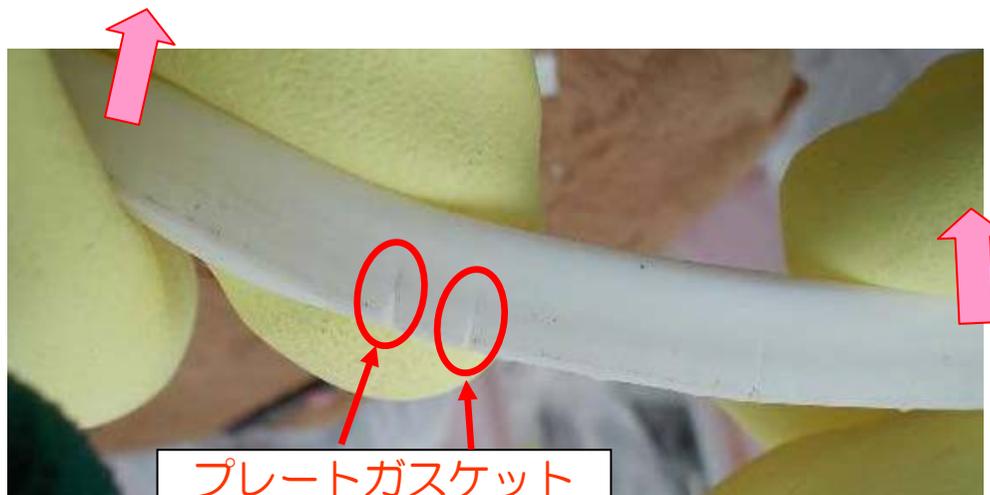
（写真はC F F 7 A）

プレートガスケット
微小な傷

プレートガスケットのVの字が開く方を下側とし、下側に引張応力がかかるようにたわませて撮影

微小な傷（割れ）が開いていることを確認。

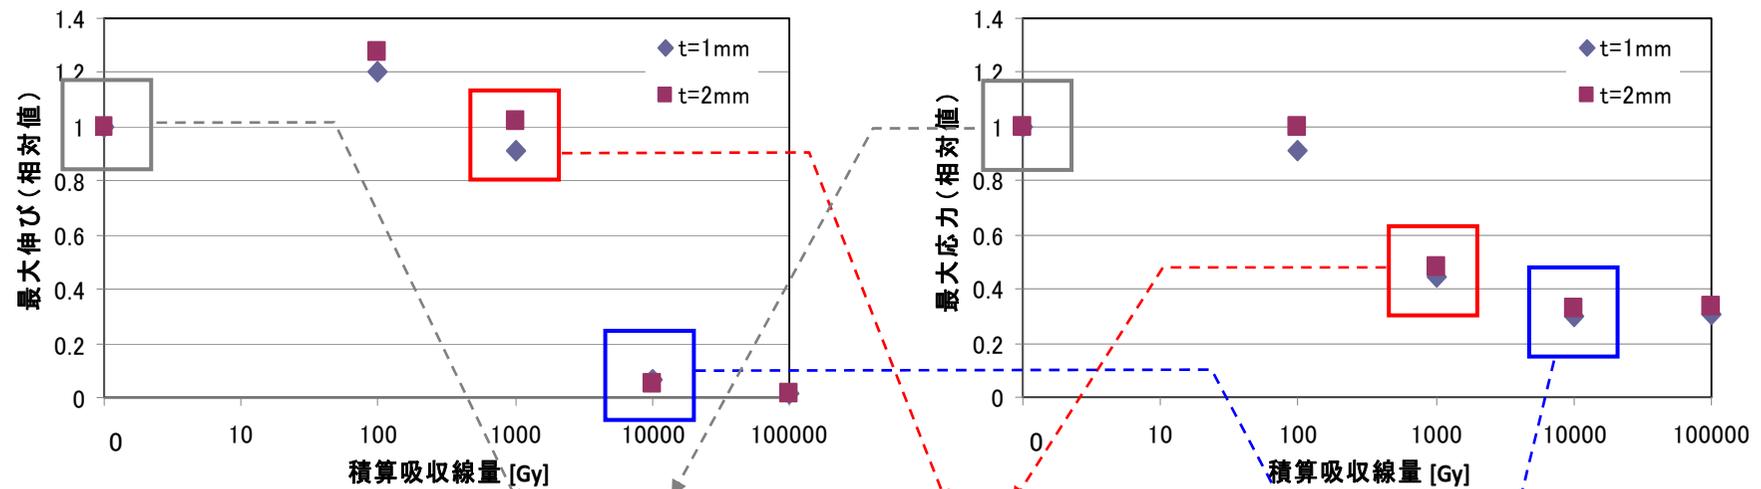
- 損傷が確認されたプレートガスケットに脆化が確認されたことから照射試験を実施
 - 最大伸び試験より、10,000Gy（約250日間運転相当）から明らかな脆化を確認。
 - 最大応力は1,000Gy（約25日間運転相当）から低下を確認。脆化傾向が表れ始めたと推定

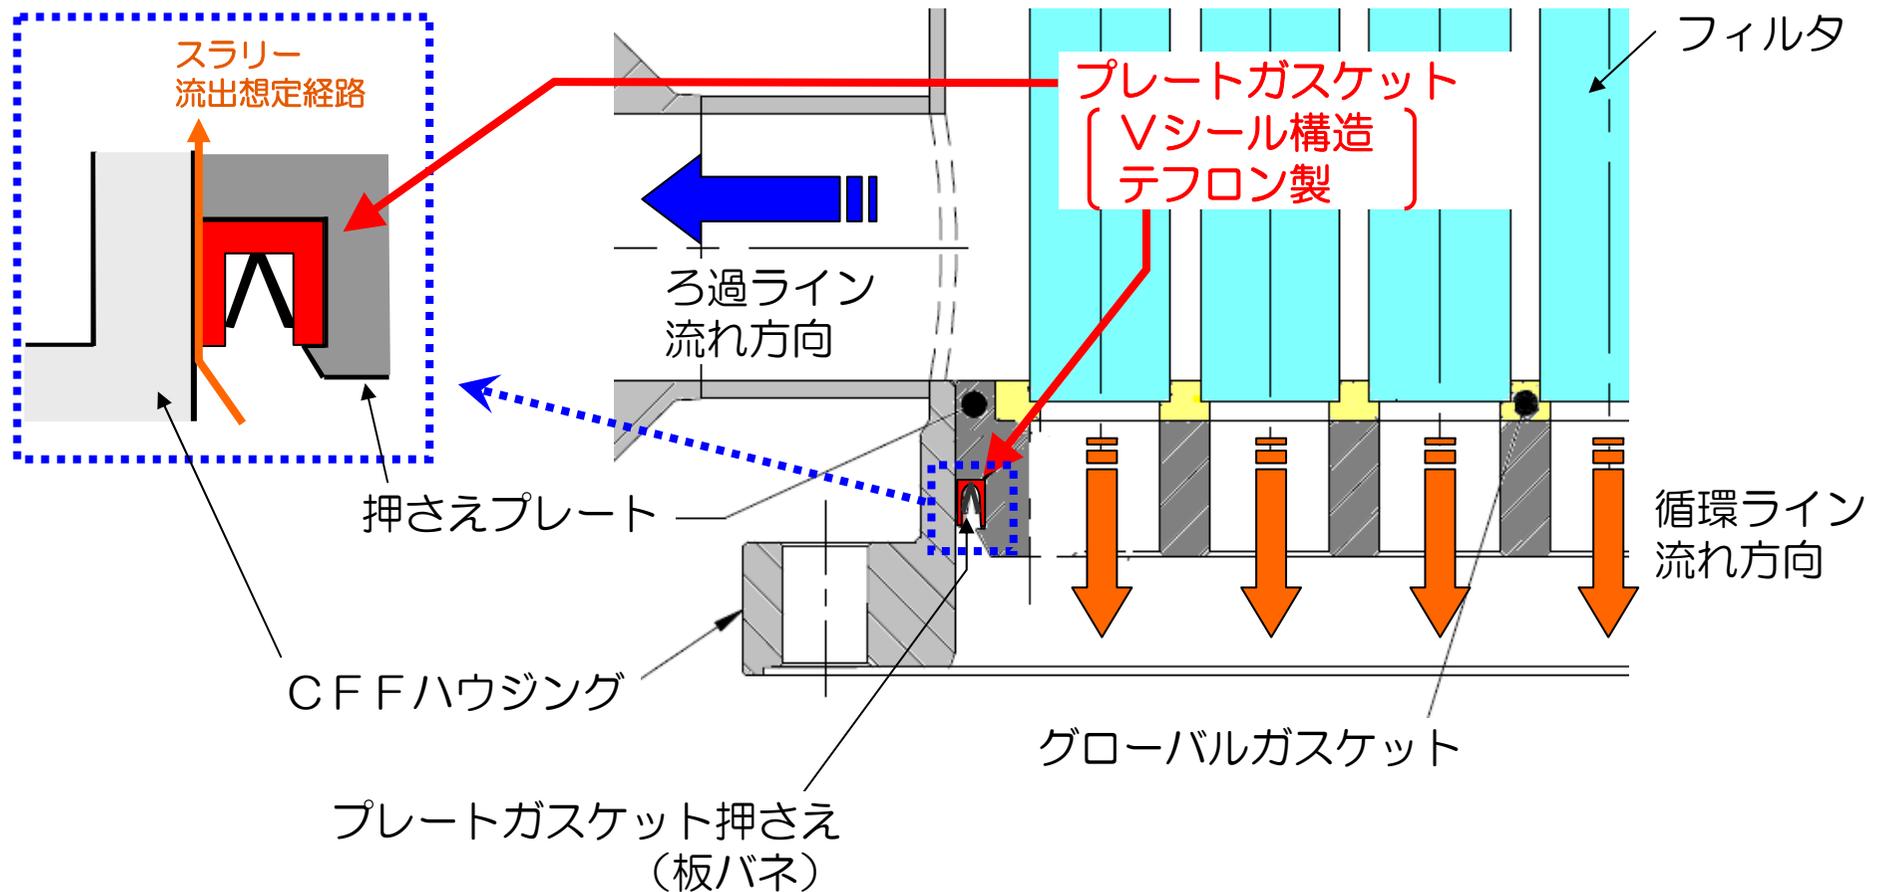
クロスフローフィルタ出口側詳細

- C F Fハウジングと押さえプレートとの間のプレートガスケット（テフロン製）が照射されたことによって脆化し、逆洗時の圧力脈動等で欠損・傷が発生。そこから炭酸塩スラリーが流出したと推定。

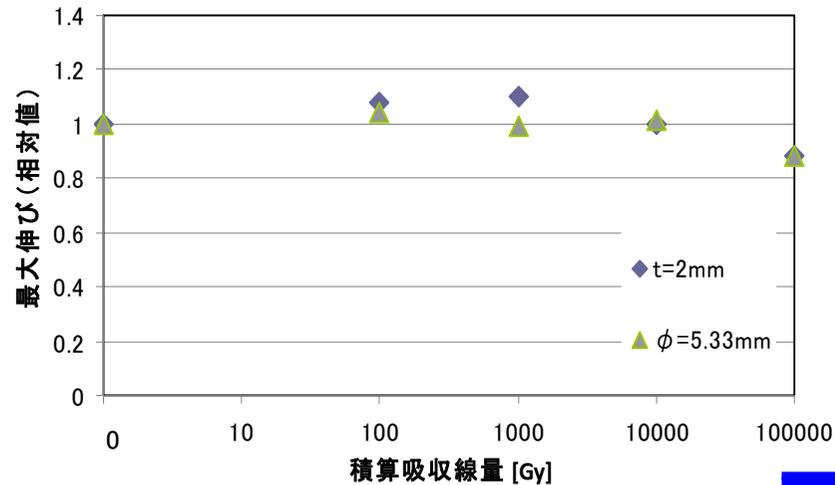
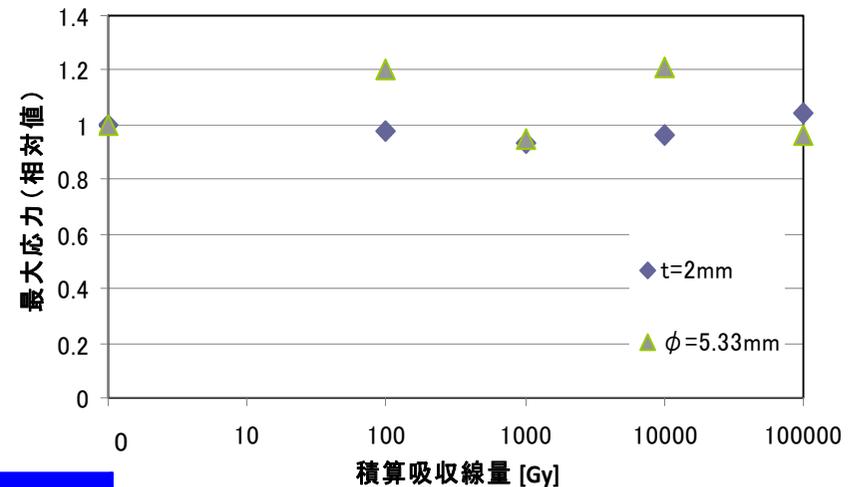
- 耐放射線性に優れたEPDM（合成ゴム）について照射試験を実施。
 - 100,000Gy（約6年半運転相当）まで照射されても有意な材料特性の変化は確認されず。十分な耐放射性を有していることを確認。
