汚染水対策の進捗に伴う リスク低減状況について

2014年7月25日
東京電力株式会社

2, 3号機海水配管トレンチ 建屋接続部止水工事の進捗状況について (抜粋)

多核種除去設備CFF炭酸塩スラリー流出の原因と対策について

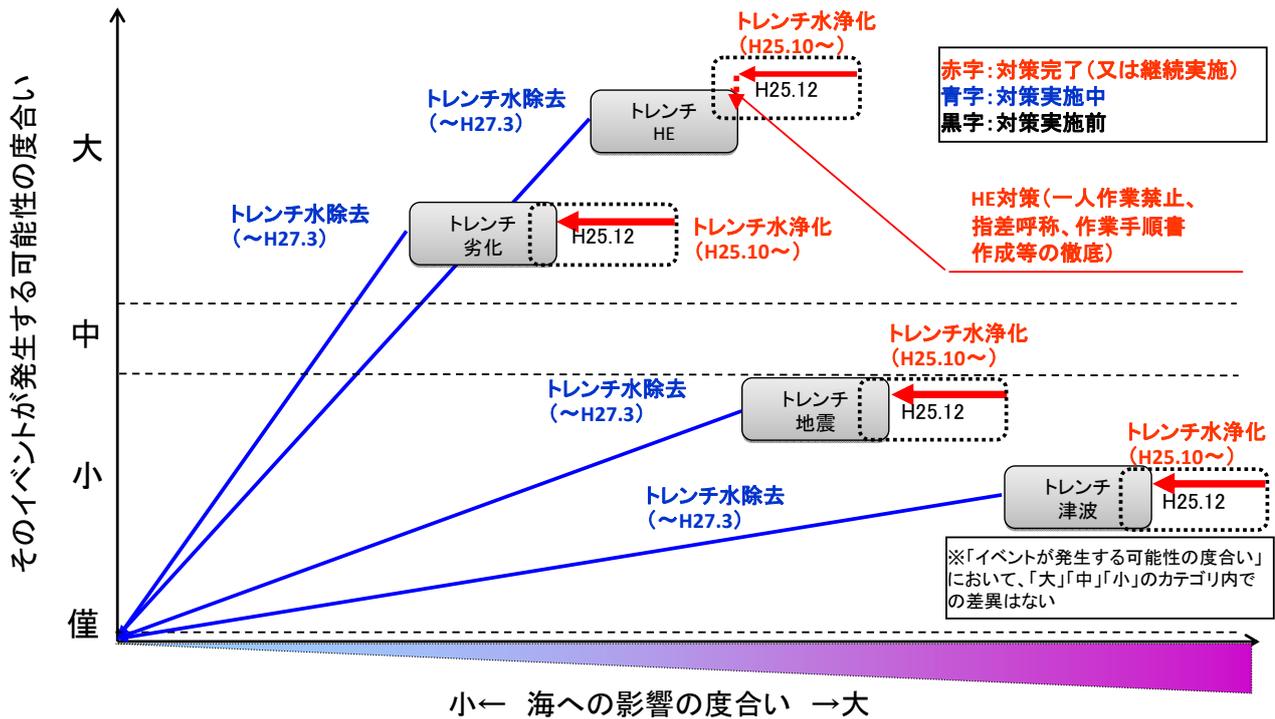
①汚染水イベント発生リスクマップ(H26.7)【トレンチ】

- トレンチ水の浄化により、放射性物質濃度が低下。
- 今年度中にトレンチ水除去を実施予定。

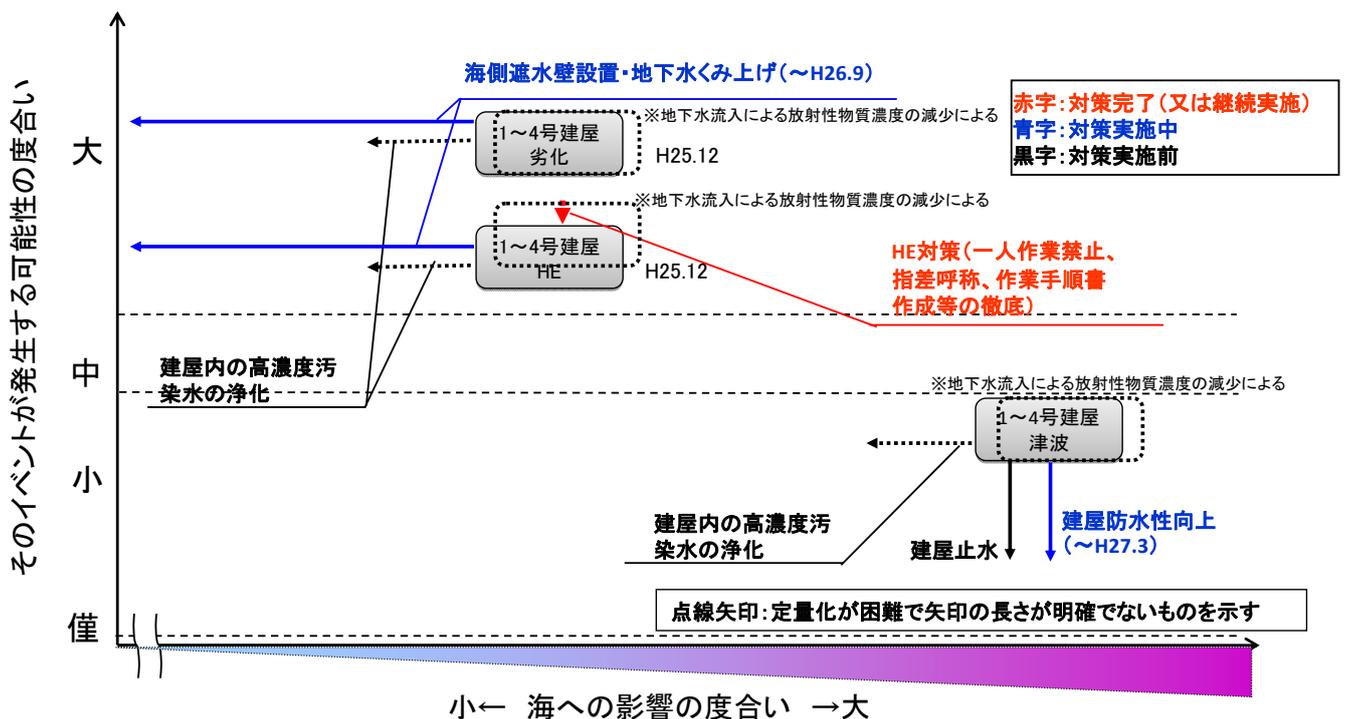
②汚染水イベント発生リスクマップ(H26.7)【建屋】

- 建屋内への地下水流入による希釈により、放射性物質濃度が僅かに低下。
- 海側遮水壁の設置及び地下水くみ上げにより、リスクを低下させる予定。

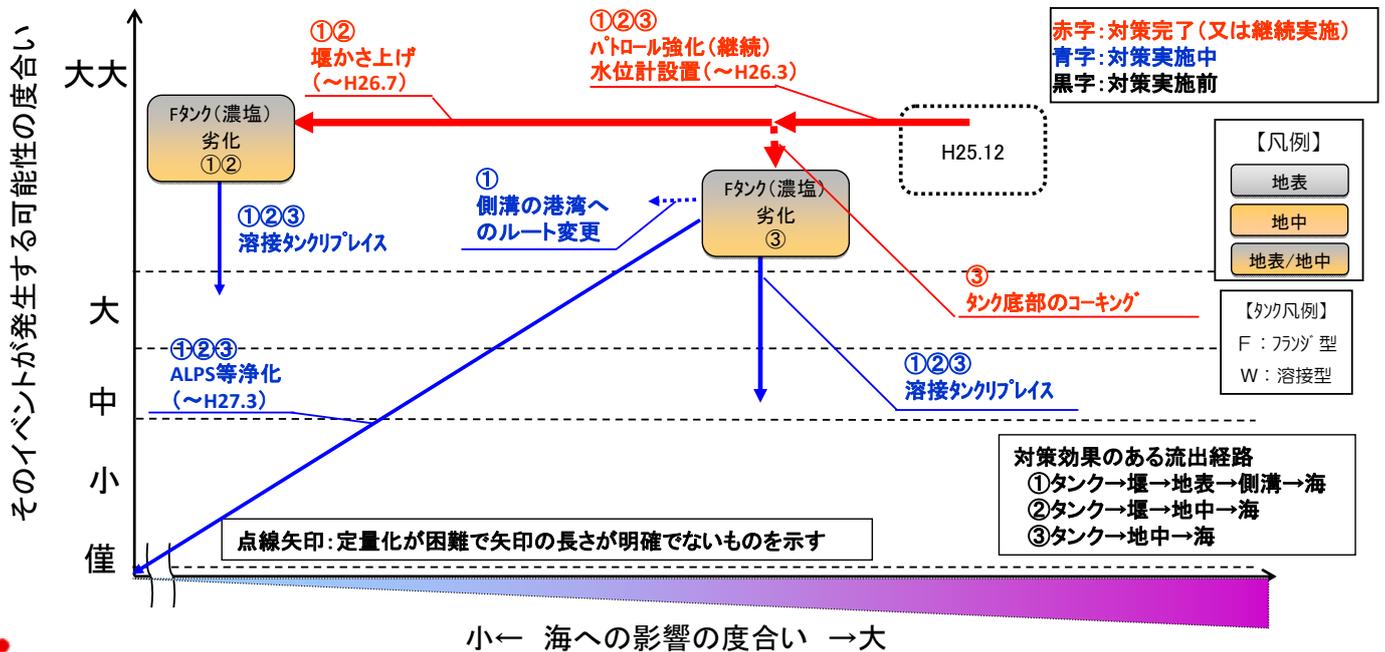
③-1 汚染水イベント発生リスクマップ(H26.7)【フランジタンク(濃縮塩水)/経年劣化】

- 水位計設置等により、漏えいの早期検知及び対策実施(漏えい量の低減)。
- 堰のかさ上げにより、堰外への影響が低下(堰を越流する漏えい量の低減)。
- ALPS等により、タンク内汚染水の浄化を継続実施中。
- タンクリプレイスにより、劣化による漏えいリスクを低減予定。

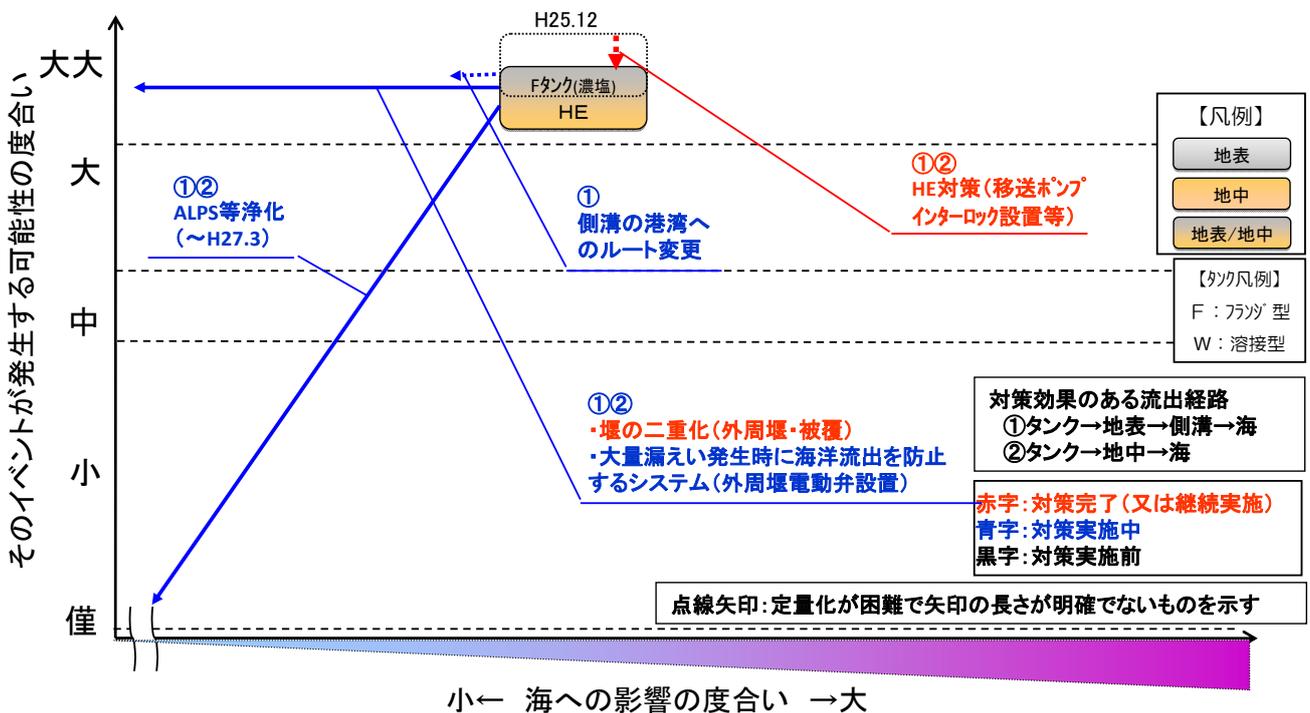
③-2 汚染水イベント発生リスクマップ(H26.7)【フランジタンク(濃縮塩水)/ヒューマンエラー】

- ALPS等により、タンク内汚染水の浄化を継続実施中。
- 堰の二重化・外周堰電磁弁設置等により、漏えいリスクを低減予定。

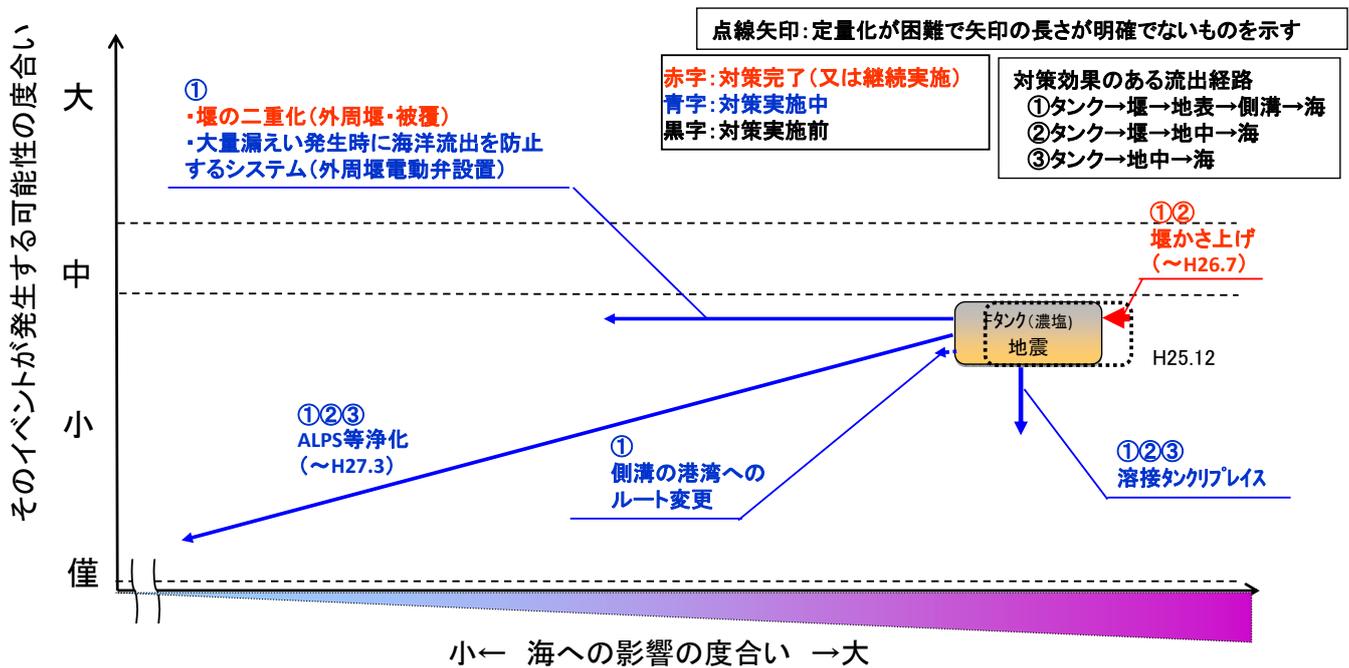
③-3 汚染水イベント発生リスクマップ(H26.7)【フランジタンク(濃縮塩水)/地震】

- ALPS等により、タンク内汚染水の浄化を継続実施中。
- 堰のかさ上げにより、堰外への影響が低下(堰を越流する漏えい量の低減)。
- 堰の二重化・外周堰電磁弁設置等により、漏えいリスクを低減予定。

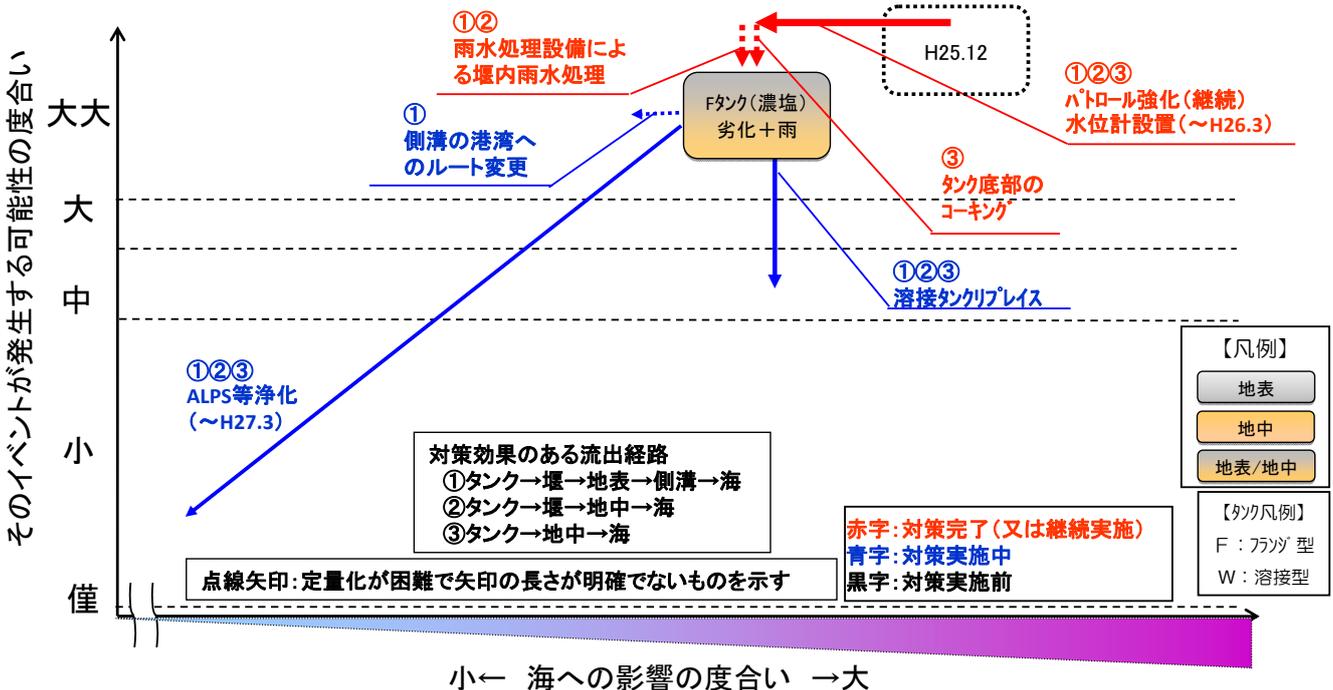
③-4 汚染水イベント発生リスクマップ(H26.7)【フランジタンク(濃縮塩水)/経年劣化+雨】

- 水位計設置等により、漏えいの早期検知及び対策実施(漏えい量の低減)。
- ALPS等により、タンク内汚染水の浄化を継続実施中。
- タンクリプレイスにより、劣化による漏えいリスクを低減予定

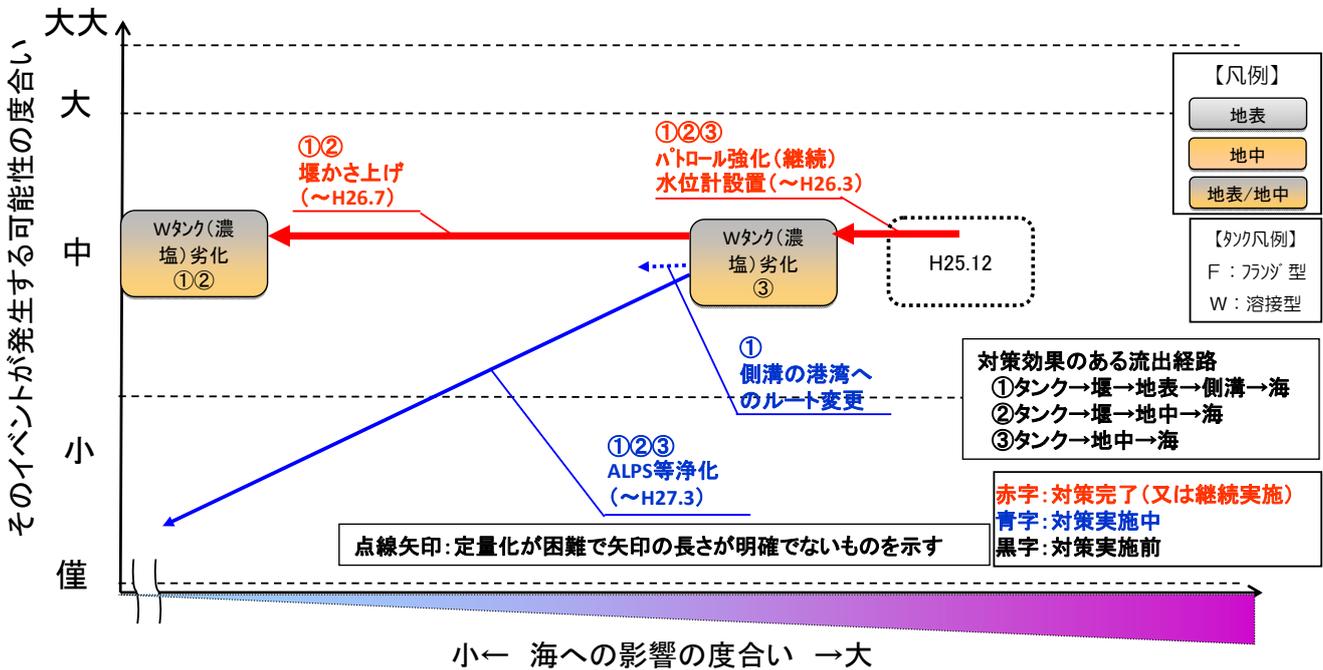
④-1 汚染水イベント発生リスクマップ(H26.7)【溶接タンク(濃縮塩水)/経年劣化】

- 水位計設置等により、漏えいの早期検知及び対策実施(漏えい量の低減)。
- 堰のかさ上げにより、堰外への影響が低下(堰を越流する漏えい量の低減)。
- ALPS等により、タンク内汚染水の浄化を継続実施中。

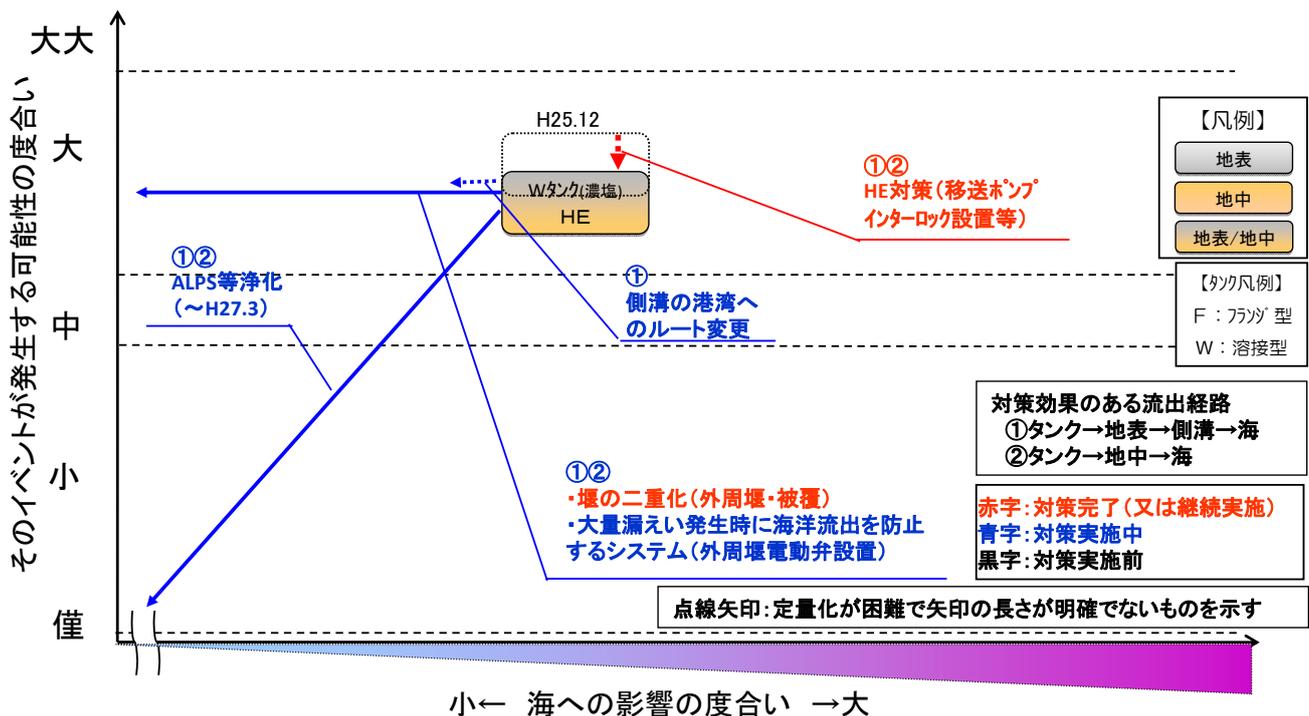
④-2 汚染水イベント発生リスクマップ(H26.7)【溶接タンク(濃縮塩水)/ヒューマンエラー】

- ALPS等による浄化を継続実施中。
- 堰の二重化・外周堰電磁弁設置等によりリスク低減を図る予定。

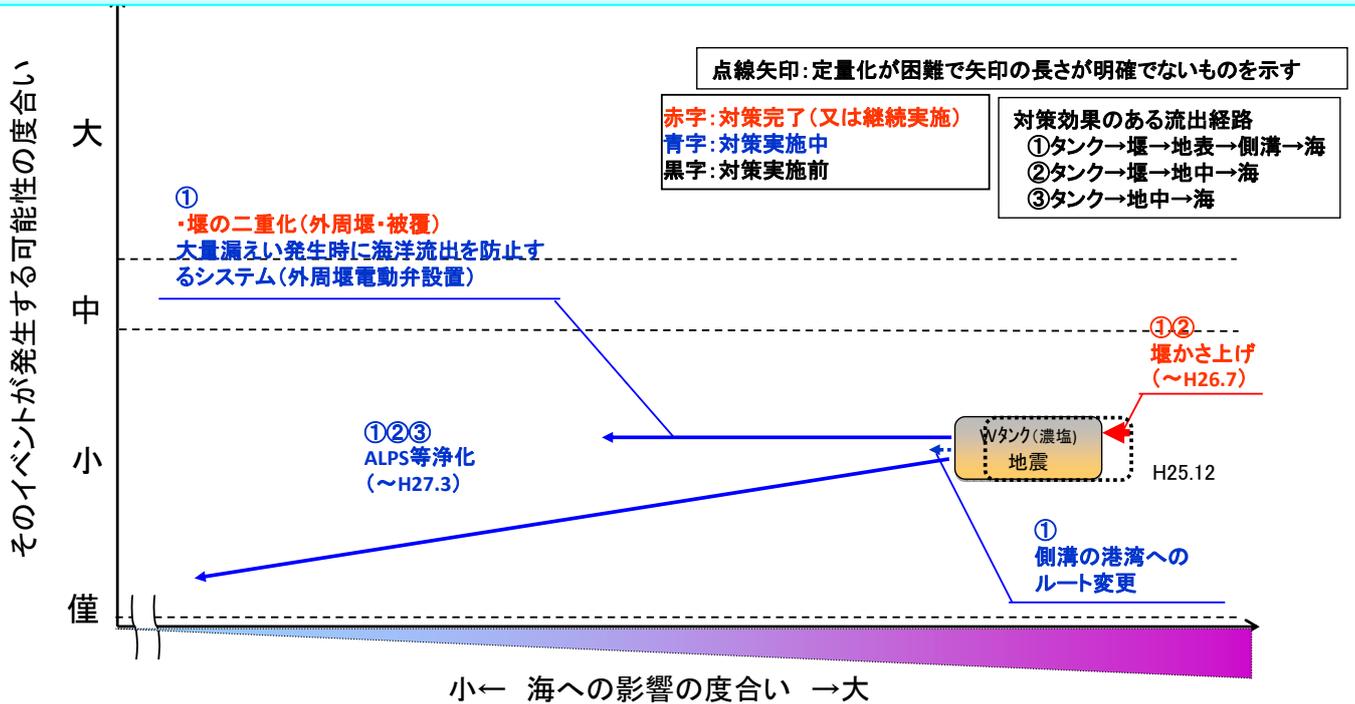
④-3 汚染水イベント発生リスクマップ(H26.7)【溶接タンク(濃縮塩水)／地震】

- ALPS等により、タンク内汚染水の浄化を継続実施中。
- 堰のかさ上げにより、堰外への影響が低下(堰を越流する漏えい量の低減)。
- 堰の二重化・外周堰電磁弁設置等により、漏えいリスクを低減予定。

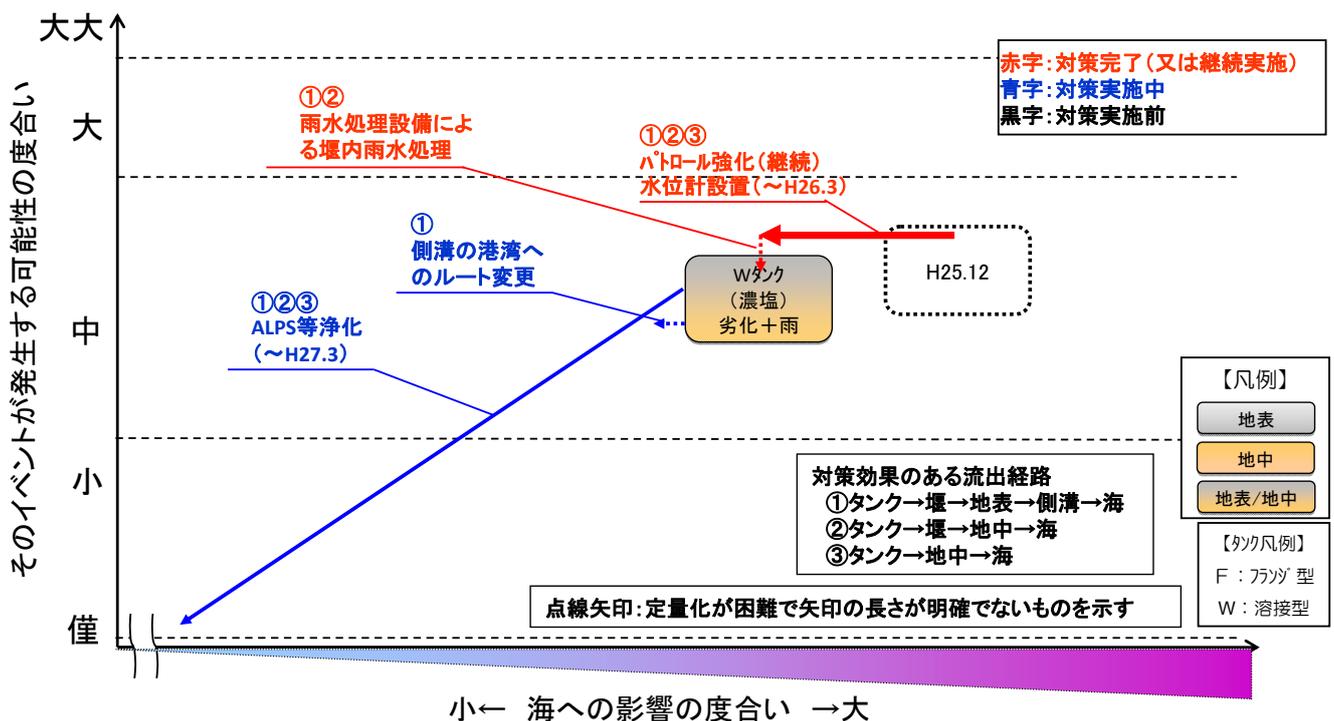
④-4 汚染水イベント発生リスクマップ(H26.7)【溶接タンク(濃縮塩水)／経年劣化+雨】

- 水位計設置等により、漏えいの早期検知及び対策実施(漏えい量の低減)。
- ALPS等により、タンク内汚染水の浄化を継続実施中。

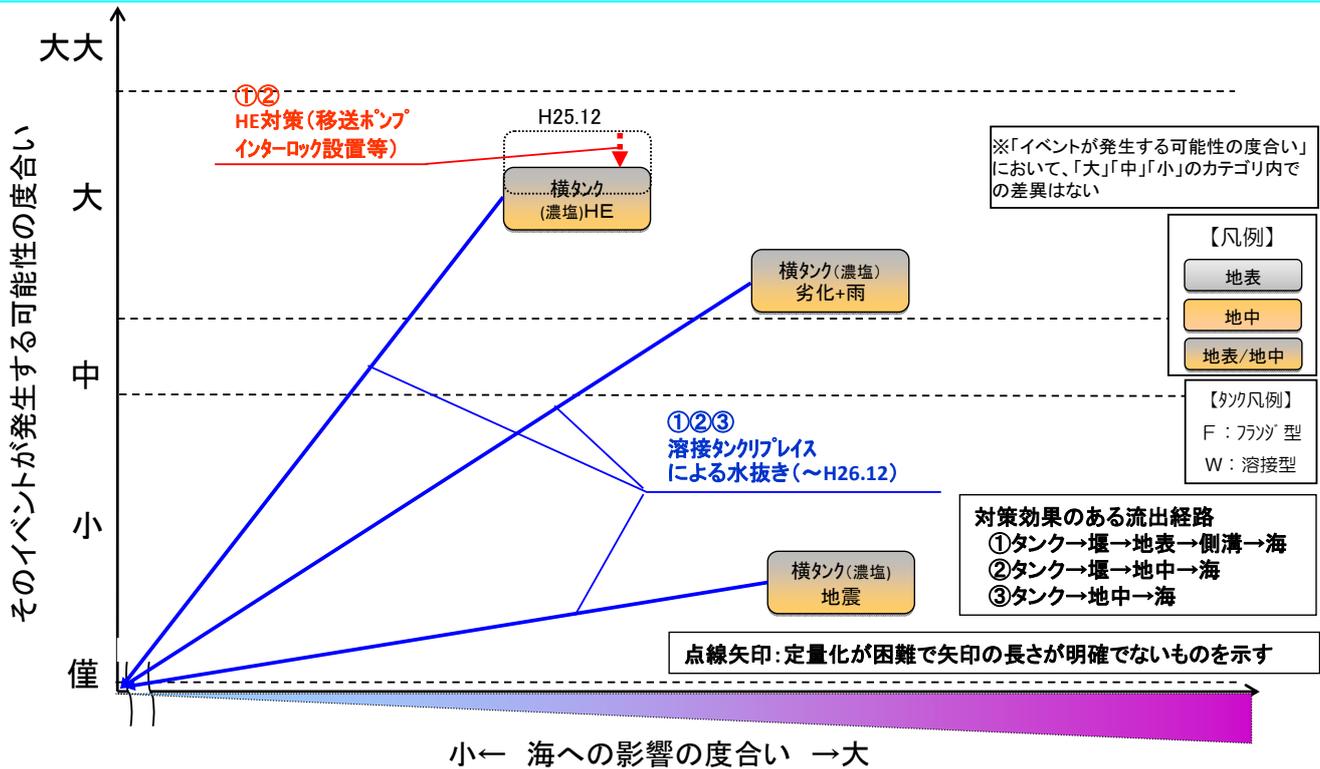
⑤ 汚染水イベント発生リスクマップ(H26.7)【横置きタンク(濃縮塩水)】

■今後、優先的にタンクリプレイスを実施していく予定。

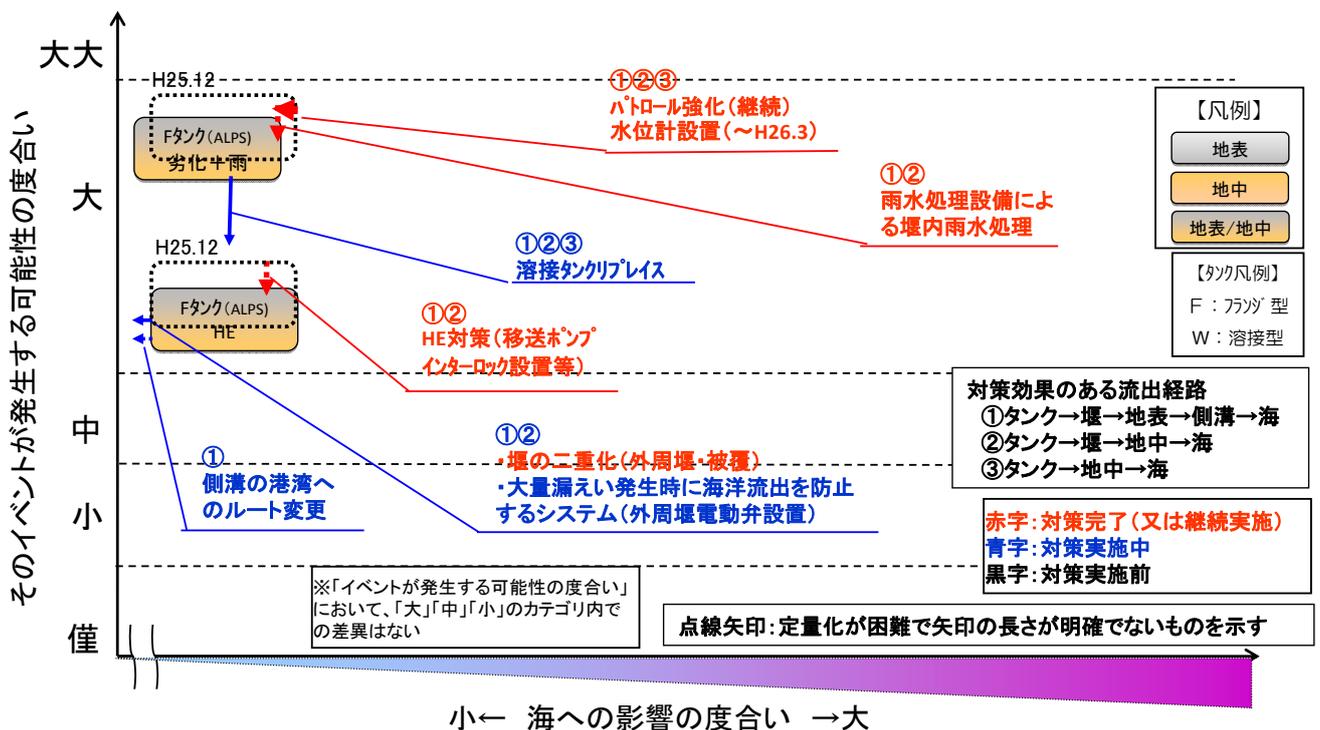
⑥-1 汚染水イベント発生リスクマップ(H26.7) 【フランジタンク(ALPS処理水)／経年劣化+雨・ヒューマンエラー】

■水位計設置等により、漏えいの早期検知及び対策実施(漏えい量の低減)。
■タンクリプレイスにより、劣化による漏えいリスクを低減予定。

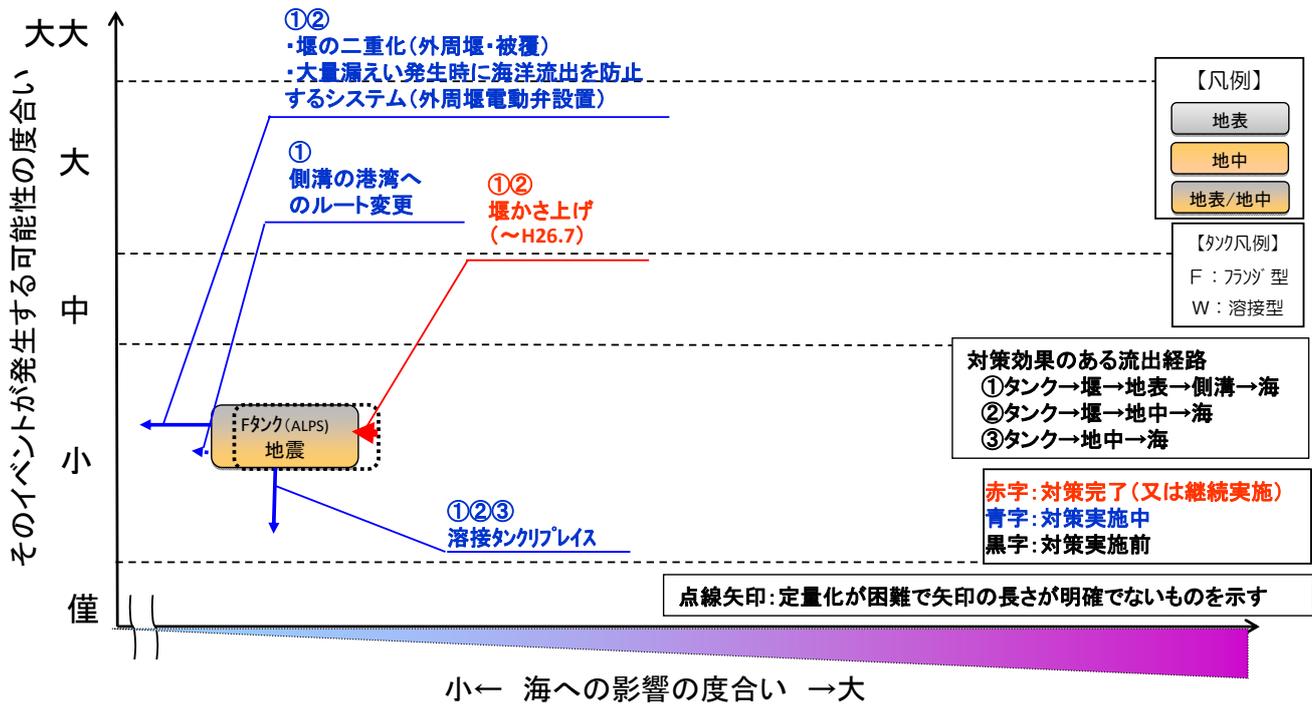
⑥-2 汚染水イベント発生リスクマップ(H26.7)【フランジタンク(ALPS処理水)／地震】

- 堰のかさ上げにより、堰外への影響が低下(堰を越流する漏えい量の低減)。
- 堰の二重化・外周堰電磁弁設置等により、漏えいリスクを低減予定。

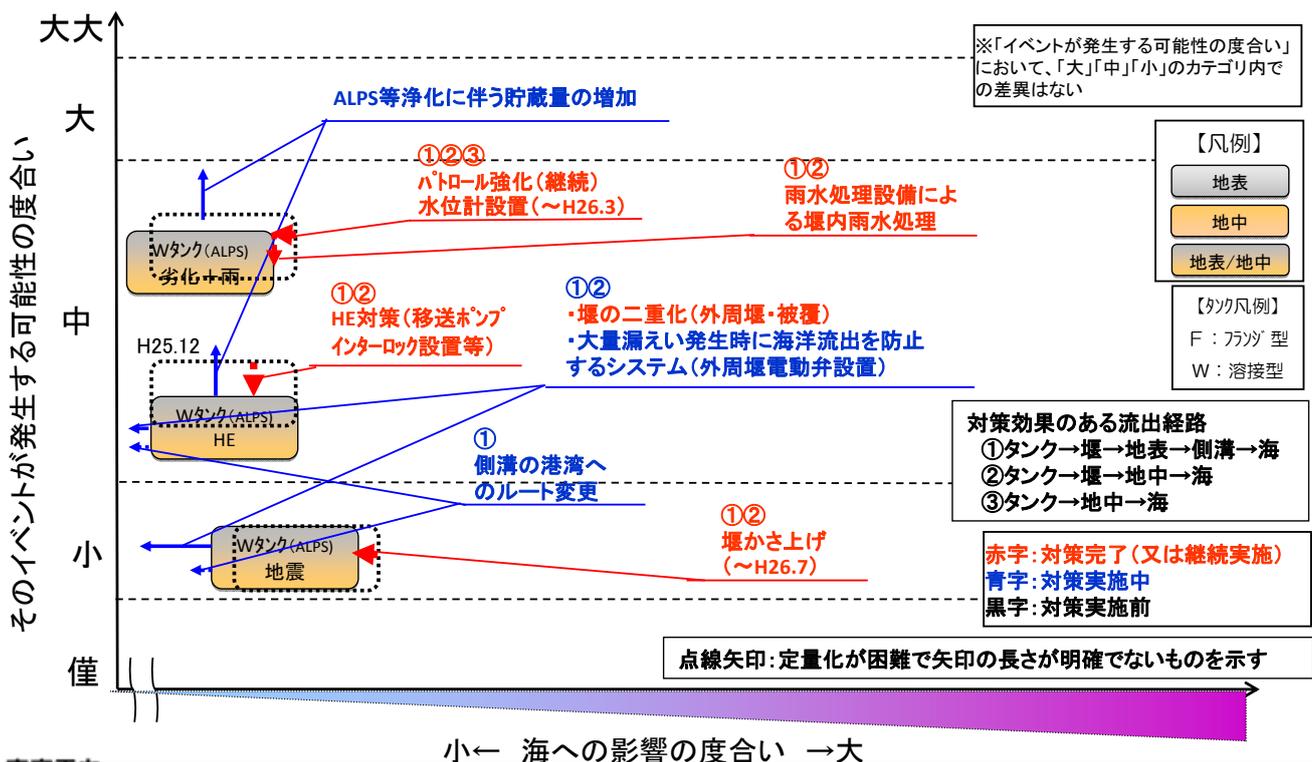
⑦ 汚染水イベント発生リスクマップ(H26.7)【溶接タンク(ALPS処理水)】

- 汚染水の浄化に伴い、継続的に処理水貯蔵量が増加(イベント発生可能性の度合いが増大)。

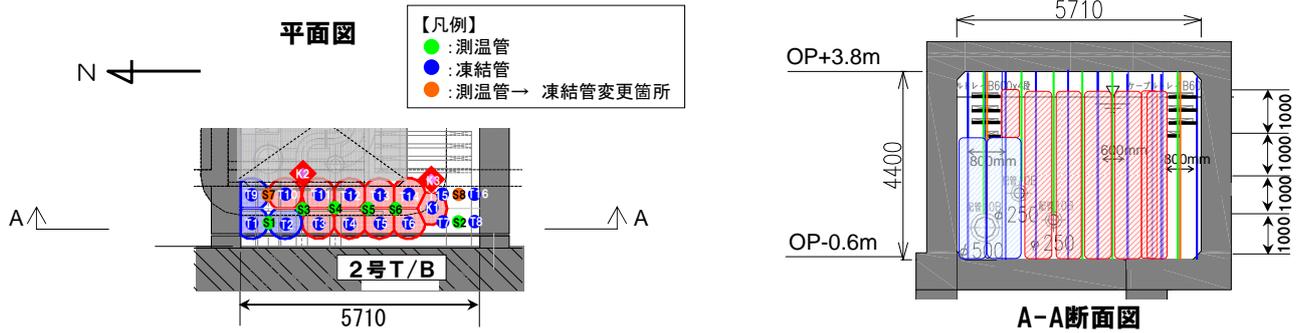
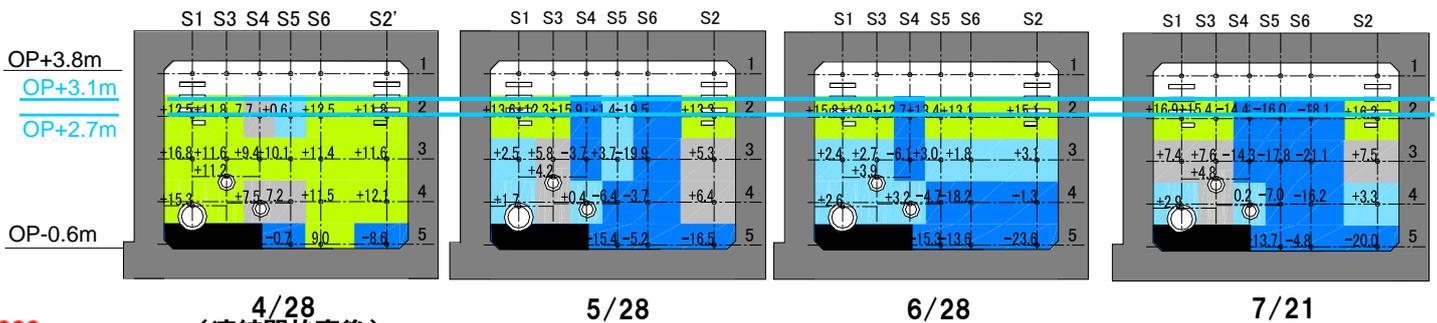
【測温管計測温度状況（時系列）】

- 運転開始直後（4/28）から、全体的に温度は低下し、一部は凍結。
- ケーブルトレイ付近（上部左右）、配管貫通部、パッカー未設置箇所は未凍結の状況。

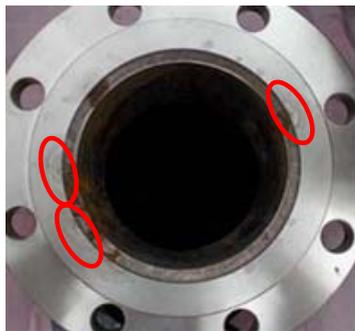
- C系統において昨年11月に引き続き本年6月に実施した腐食対策有効性確認において、アルカリ領域である吸着塔2C周辺のフランジの一部に微小なすき間腐食が確認
- これまでの点検等において、アルカリ領域でのすき間腐食は確認されず、**アルカリ性による腐食抑制効果**があると推定されたが、今回確認されたすき間腐食は吸着塔2Cに充填された**活性炭の影響（腐食電位上昇）**によると推定。対策として、活性炭を充填している吸着塔1C、2C周辺の**フランジ部（約40箇所）へガスケット型犠牲陽極の設置**を実施
- 水平展開として、**A系統およびB系統の同箇所についてもガスケット型犠牲陽極を設置**

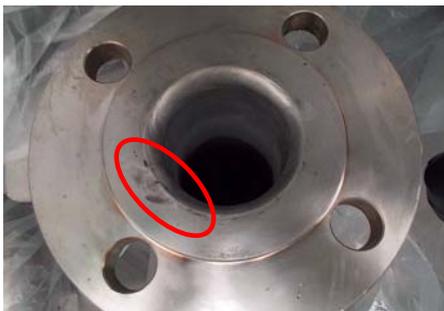
①吸着塔2C点検口フランジ部の腐食の様子

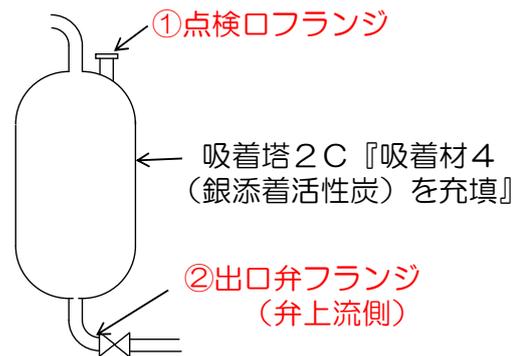
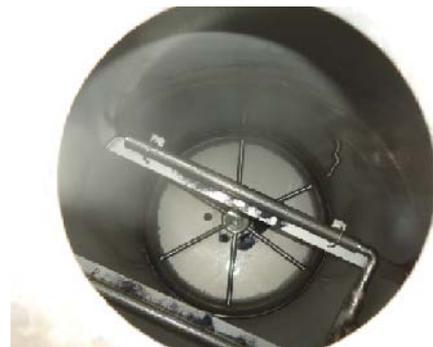
②吸着塔2C出口弁フランジ（上流 弁側）の腐食の様子
