地下水バイパス揚水井(No.12)のトリチウム濃度の 上昇事象について

2014年7月25日

東京電力株式会社

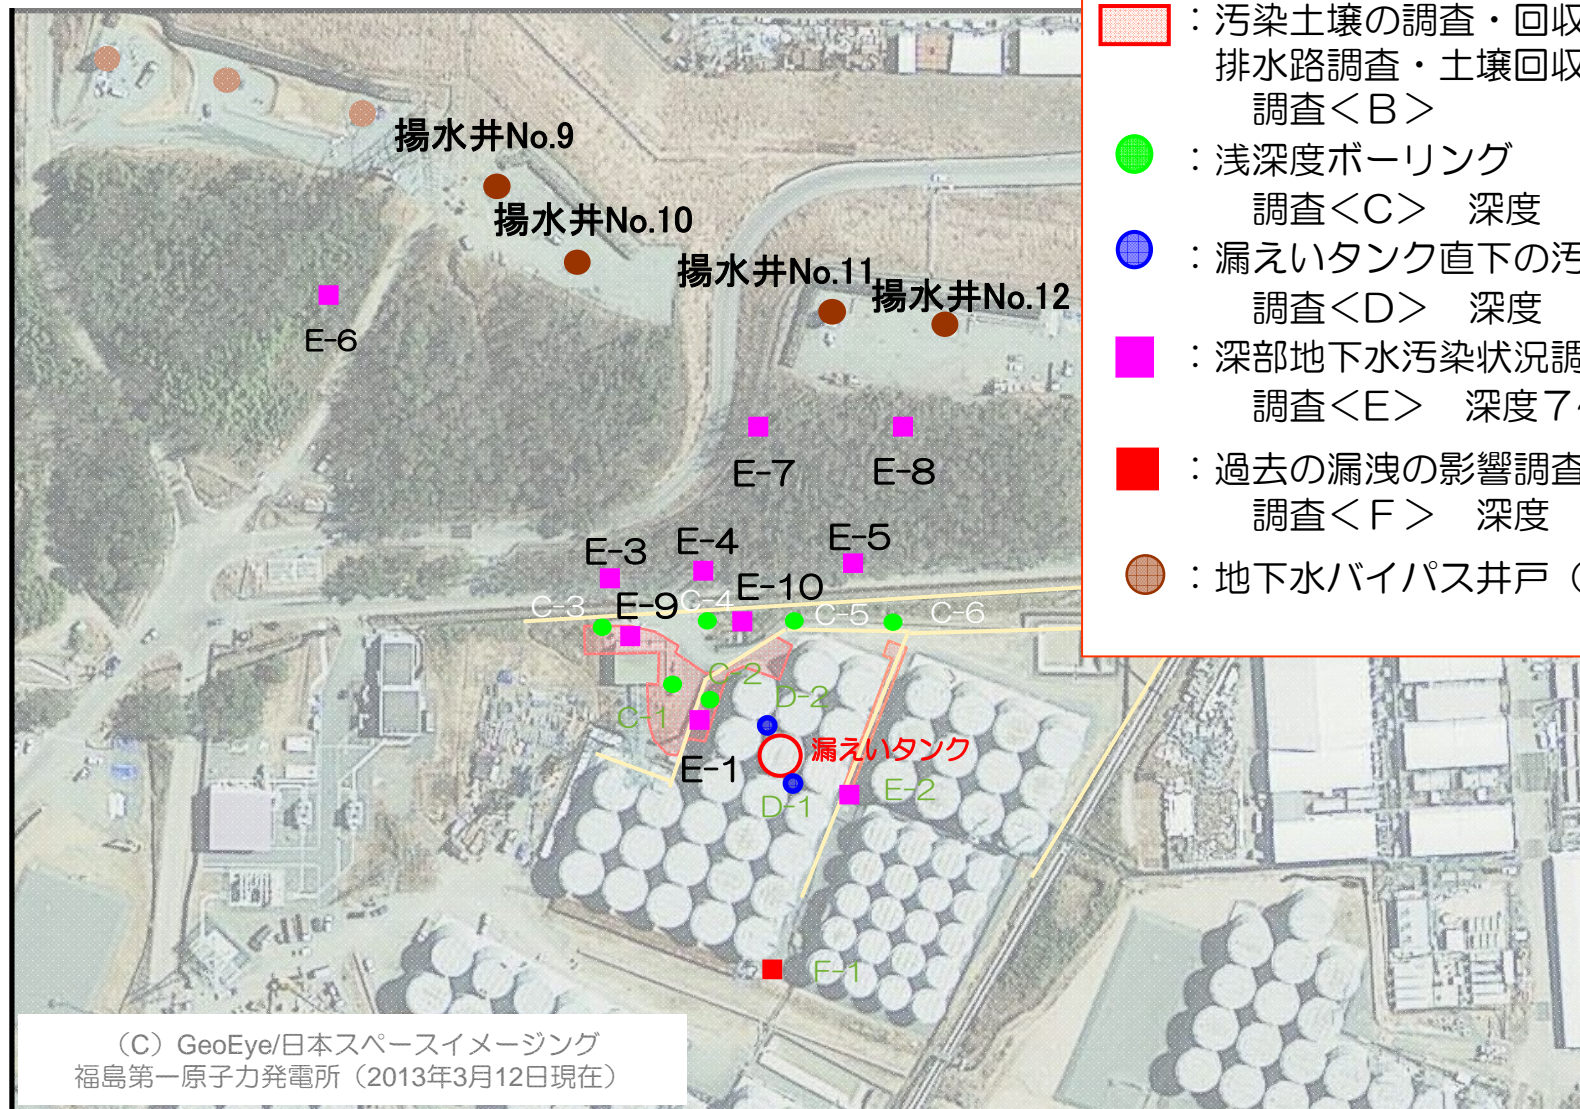
図6

- : 地表面の線量調査
調査<A>
- : 汚染土壌の調査・回収
排水路調査・土壌回収
調査
- : 浅深度ボーリング
調査<C> 深度 ~2m 6箇所
- : 漏えいタンク直下の汚染確認
調査<D> 深度 ~2m 2箇所
- : 深部地下水汚染状況調査
調査<E> 深度7~25m 10箇所
- : 過去の漏洩の影響調査
調査<F> 深度 7m 1箇所
- : 地下水バイパス井戸 (既設)

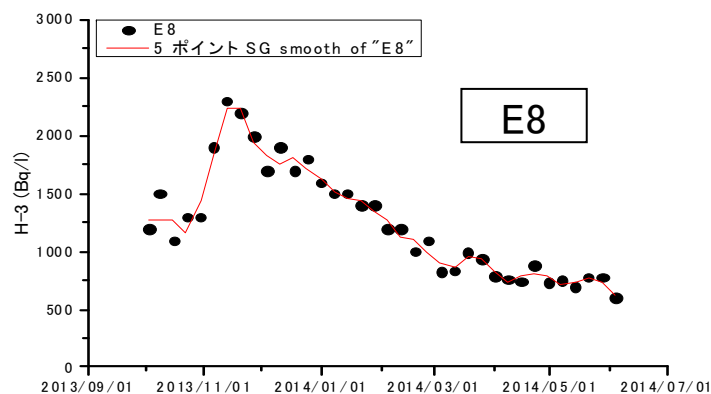
図9

○揚水井No.12の上流にあるE8は約50m離れており、揚水井No.12のトリチウム濃度の上昇はE8のトリチウム濃度が上昇を開始してから約60日後に上昇していることから、地下水流速を考慮すると揚水井No.12のトリチウム濃度の上昇がE8で観測されたトリチウムに由来するとは考えづらいが、早い地下水流速を有する層が存在すれば可能性は否定できない（地下流速が約0.8m/日の場合）。
