多核種除去設備 吸着塔の腐食確認結果について

平成26年7月31日
東京電力株式会社

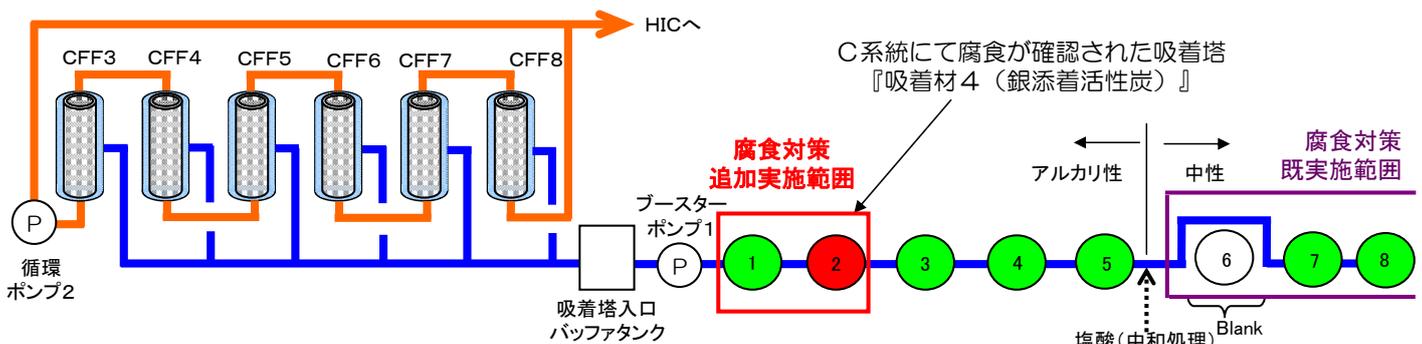
- C系統腐食対策有効性確認（第2回）において、アルカリ領域である吸着塔2C周りのフランジの一部に微小なすき間腐食を確認。
- これまでの点検等において、アルカリ領域でのすき間腐食は確認されず、アルカリ性による腐食抑制効果があると推定されるが、確認されたすき間腐食は吸着塔2Cに充填された活性炭の影響*1によると推定され、対策として、活性炭を充填している吸着塔1C、2C周り*2のフランジ部（約40箇所）へガasket型犠牲陽極を設置を実施。
- 水平展開として、A系統・B系統の同箇所について点検を実施し、ガasket型犠牲陽極を設置

- *1 高い腐食電位を示す活性炭がステンレス鋼と接触した場合、ステンレス鋼の腐食電位が上昇
- *2 吸着塔1入口及び吸着塔2出口において、EPDM（合成ゴム）ホースを使用していることから、活性炭による電位上昇の影響は吸着塔1、2周りに限定され下流の吸着塔への影響はない。点検の結果からも腐食が確認された箇所は吸着塔2周辺のみ。

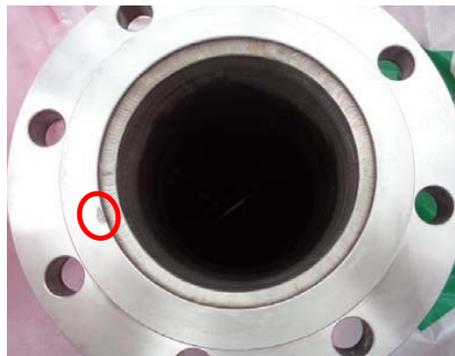
- 吸着塔 1 A、2 A周りのフランジを開放点検した結果、吸着塔 2 A周りの配管フランジ 2箇所について、微小なすき間腐食を確認。
- 今回確認されたすき間腐食はC系統で確認されたすき間腐食より小さく、フランジ健全性への影響はない。
- すき間腐食が確認されたフランジ部を含め、吸着塔 1 A、2 A周りのフランジ（約 40箇所）へガスケット型犠牲陽極を設置済み。

①吸着塔 2 A点検口フランジ部の様子

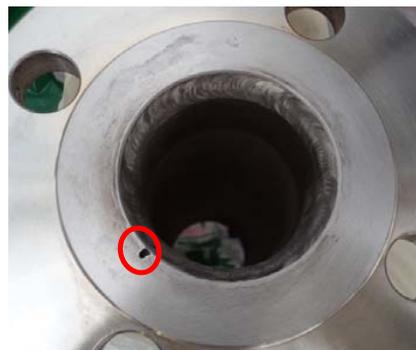
②吸着塔 2 A出口配管フランジ（下流側）の様子*
* 黒色部はガスケット片が付着したものと

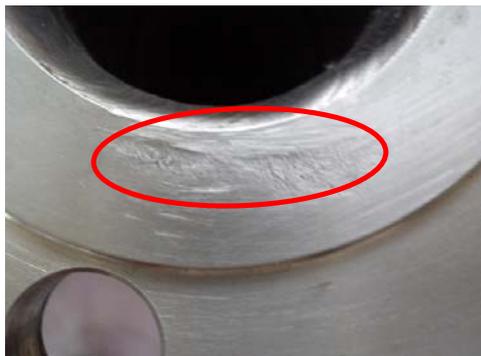
- 吸着塔 1 B・2 B周りのフランジを点検した結果、吸着塔 2 B周りの配管フランジ 2箇所について、微小なすき間腐食を確認。なお、フランジ健全性への影響はない。
- すき間腐食が確認されたフランジ部を含め、吸着塔 1 B、2 B周りのフランジ（約 40箇所）へガスケット型犠牲陽極を設置済み。

①吸着塔 2 B入口フランジ（上流側）の様子

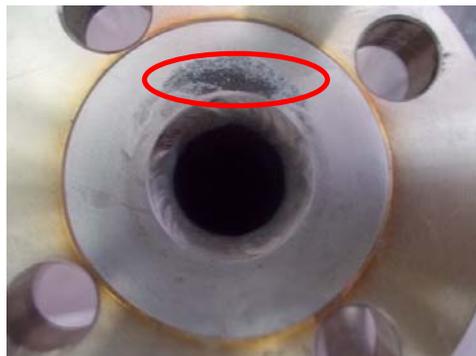
②吸着塔 2 Bベントフランジ（下流側）の様子*
* 黒色部はガスケット片が付着したものと

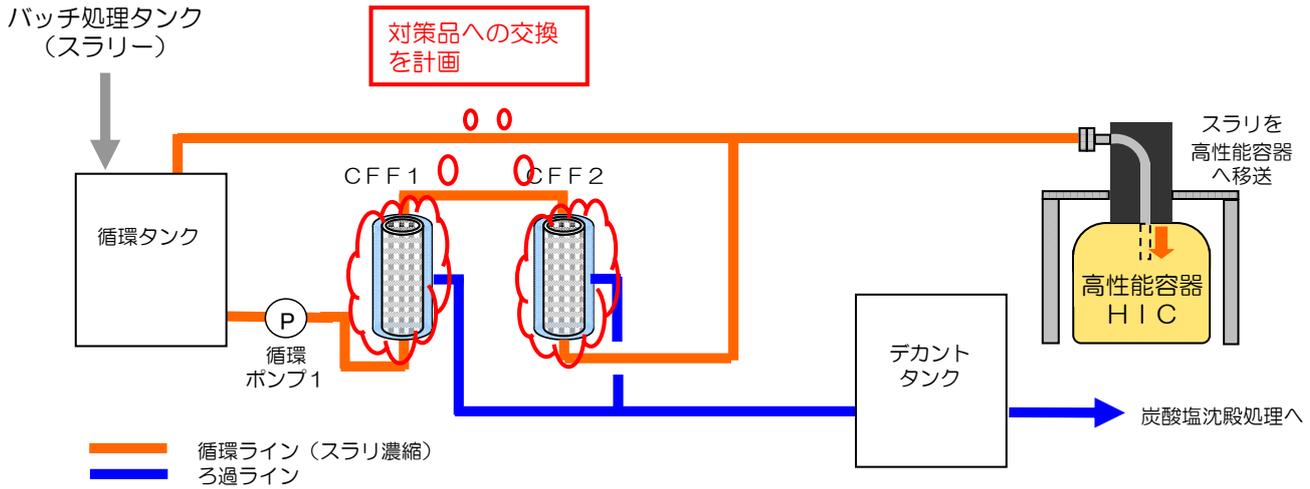
鉄共沈処理CFFと炭酸塩処理CFF

- 炭酸塩処理のクロスフローフィルタ（以下、CFF）より、炭酸塩スラリーの流出を確認。原因はテフロン製ガスケットの放射線劣化及びガスケット自体の欠損や微小な傷であると評価。
- 対策として、耐放射性に優れるEPDM（合成ゴム）製ガスケットのCFFへの交換を実施し、炭酸塩沈殿処理のCFFについてはA～C系統全て交換済み。
- 鉄共沈処理のCFFについても運転期間の長いA系統・B系統から対策品への交換を順次実施（B系統については対策実施済み）。C系統分については現在、対策品を準備中。
