福島第一原子力発電所4号機原子炉建屋の 健全性確認のための 定期点検結果（第9回目）について

平成26年7月31日

東京電力株式会社

(9) 第9回目定期点検（平成26年6月19日～7月24日）

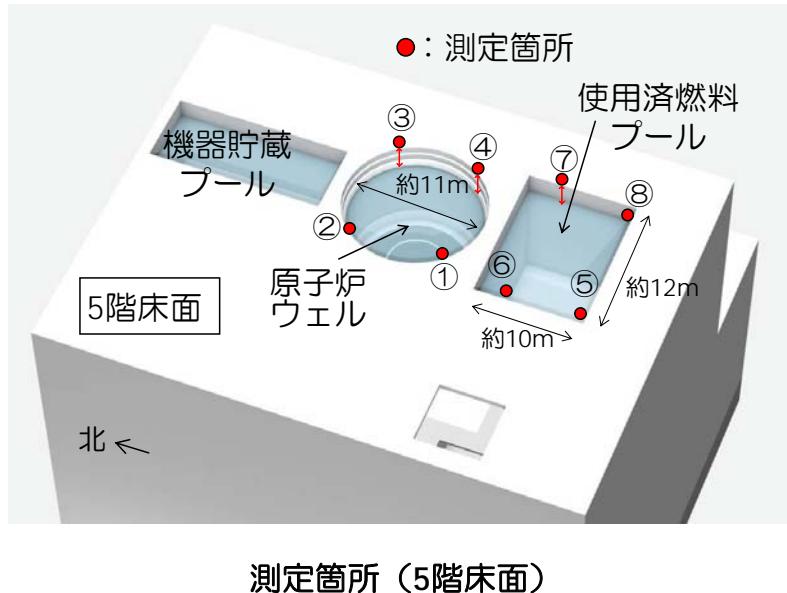
▶水面は常に水平であることを利用して、5階床面と原子炉ウェルおよび使用済燃料プールの水面の距離（水位）を計測し、建屋が傾いていないか確認を行った。

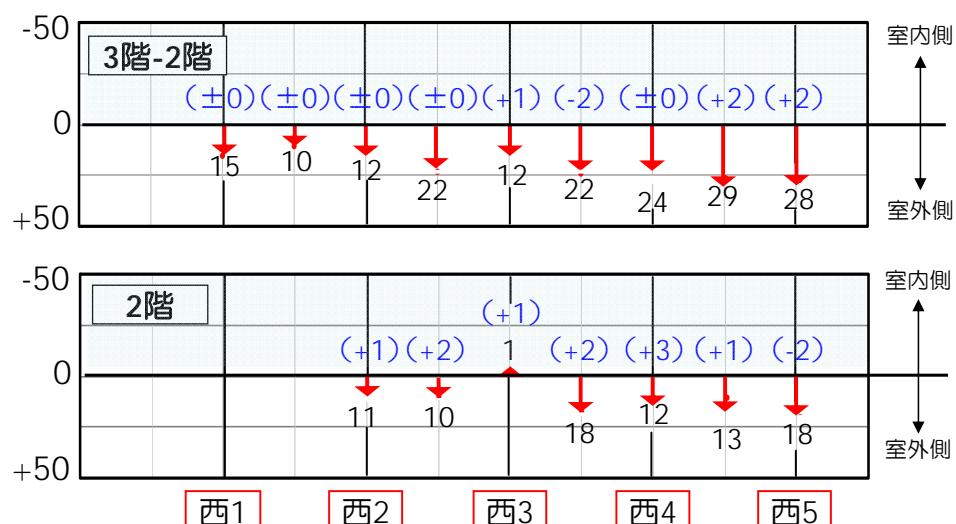
水平差※の算出結果（単位：mm）

- ▶ 水平差は、第1～8回目とほぼ同様の値となっている。
- ▶ 前回計測結果と若干の差が生じているのは、光学機器の計測誤差が±2mm程度であり、水平差で最大約4mmの誤差が生じる可能性があることや、コンクリートの熱膨張（熱膨張係数約 $7\sim13\times10^{-6}/^{\circ}\text{C}$ ）により、3月と7月の月平均気温差で約6～11mmの差が生じる可能性があることが考えられる。
- ▶ 南面および西面の一部の測定点は、燃料取り出し用力バー、雨水浸入対策として設置したパネルと干渉するため、測定対象外としている。ただし、西面の測定結果および他の3項目の点検結果に有意な変化がないことから、南面の外壁についても有意な変化はないと類推している。

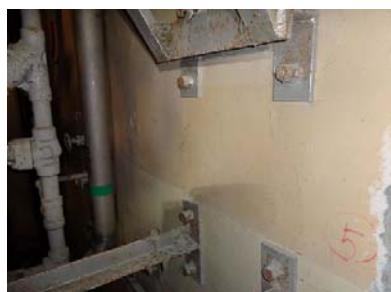
① 西面（内壁）

▶目視点検の結果、これまでの点検結果と同様に、1mm以上のひび割れや鉄筋腐食の可能性があるひび割れは確認されなかったことから、有害な構造耐力上の劣化は無いものと考える。

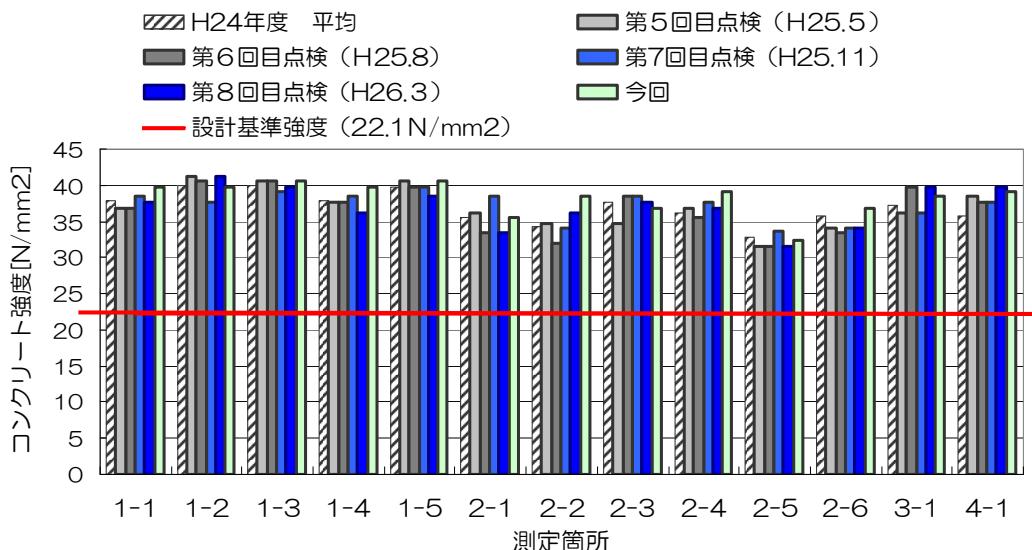
コンクリートの強度確認結果

▶コンクリート強度確認の結果、これまでの点検結果と同様に、全ての測定箇所で設計基準強度以上 (22.1N/mm^2) であることを確認した。なお、測定箇所は前回の位置と若干異なること及びシュミットハンマーの測定誤差※を考慮すると、今回の測定結果は前回と比べても大きな差はないと考える。
